付録－6

損傷程度判定及び対策検討の目安

「附属物（標識、照明施設等）の点検要領」では、状態を把握した損傷程度の判定区分が規定されている。本資料は、損傷度の評価について一般的な状態を現地で収集した損傷写真をもとに例示し、損傷程度判定の一定の目安を表すものである。

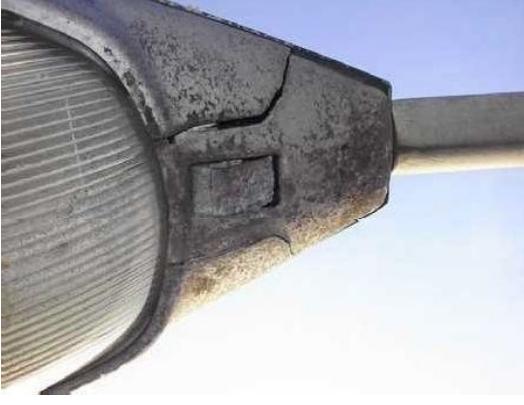
損傷 判定 区分	亀裂	部位	灯具及び灯具取付部
e

状 態	灯具に、亀裂が確認される。
		要 因	振動によるものと考えられる。
		措置の目安	灯具を交換する必要がある。
		備 考	
c		状 態	
		要 因	
		措置の目安	
		備 考	
a

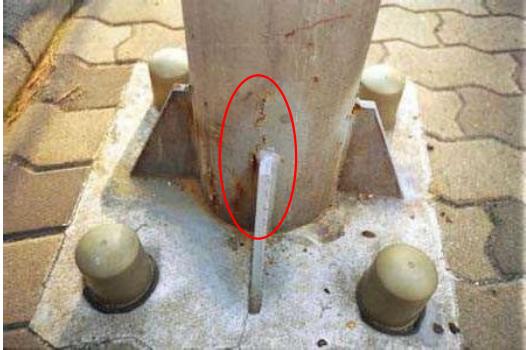
損傷 判定 区分	亀裂	部位	柱脚部（リブ取付溶接部）
e

<p>状態</p> <p>リブ取付溶接部に、亀裂（写真では塗膜の割れ）が視認された。</p> <p>要因</p> <p>振動によるものと考えられる。</p> <p>措置の目安</p> <p>早急に補修又は更新する必要がある。</p> <p>備考</p>	
c		<p>状態</p> <p>—</p> <p>要因</p> <p>—</p> <p>措置の目安</p> <p>—</p> <p>備考</p> <p>—</p>	
a

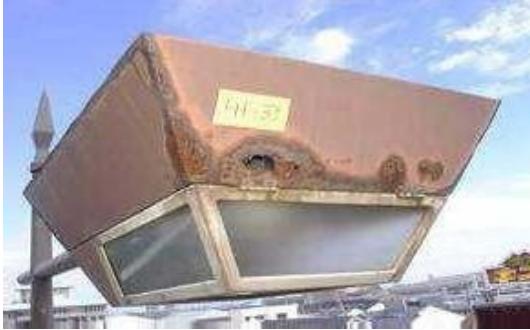
損傷 判定 区分	腐食（防食機能の劣化）	部 位	灯具及び灯具取付部	
e

状 態	断面欠損を伴う腐食が認められた。	
		要 因	経年劣化が要因と考えられる。	
		措置の目安	灯具の更新が必要であると考える。	
		備 考		
c

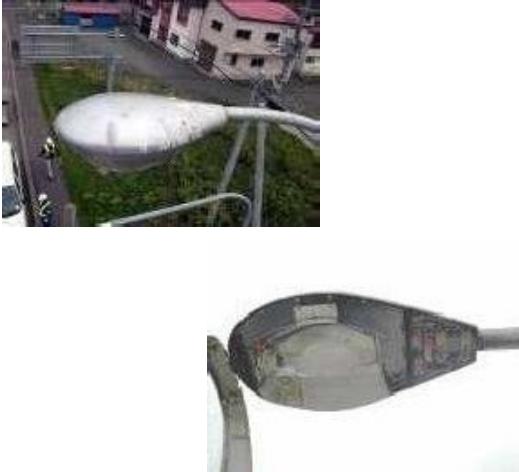
状 態	部分的に鋳が発生している。 板厚減少は認められない。	
		要 因	経年劣化によるものと考えられる。	
		措置の目安	板厚減少を伴う腐食に進行する恐れがある場合は、部分的な補修塗りが必要である。	
		備 考		
a

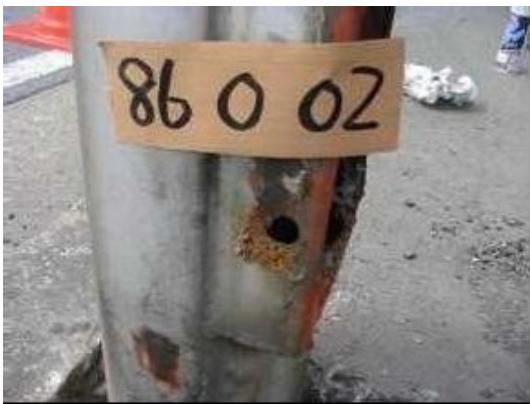
損傷 判定 区分	腐食（防食機能の劣化）	部位	開口部（電気設備用開口部）
e

状態	断面欠損を伴う腐食が視認される。
		要因	経年劣化と雨水等の滯水が要因と考えられる。
		措置の目安	支柱本体の更新が必要と考えられる。
		備考	
c

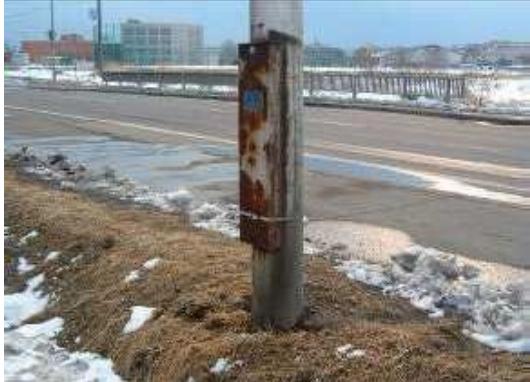
状態	蓋全体に錆が発生している。板厚減少は認められない。
		要因	経年劣化によるものと考えられる。
		措置の目安	板厚減少を伴う腐食に進行する恐れがある場合は、部分的な補修塗り又は蓋の交換などを行う必要がある。
		備考	
a

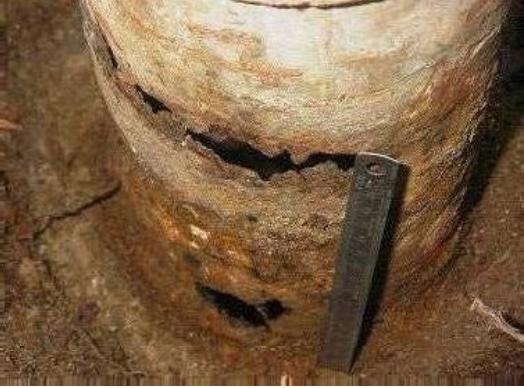
損傷 判定 区分	腐食（防食機能の劣化）	部位	柱脚部（路面境界部）	
e

状態	路面を掘削したところ、埋設箇所に腐食による断面の貫通が確認された。	
		要因	支柱と路面との隙間に水が滞水し、腐食を進行させたものと考えられる。	
		措置の目安	早急に更新する必要があると考える。	
		備考		
c

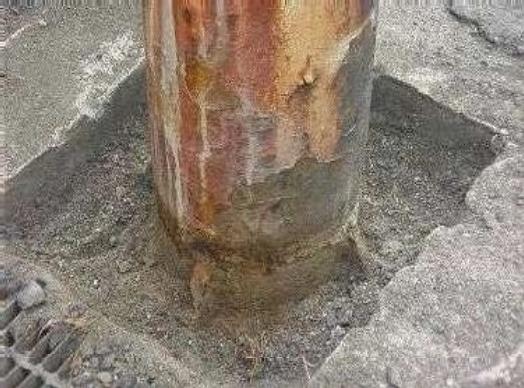
状態	路面を掘削したところ、埋設箇所に腐食が観察された。なお、板厚調査の結果、残存板厚は管理値を満足している。	
		要因	支柱と路面との隙間に水が滞水し、腐食を進行させたものと考えられる。	
		措置の目安	塗替を行い腐食の進行を抑制するとともに、必要に応じてコンクリートなどで根巻きし、排水勾配を設ける。	
		備考		
a

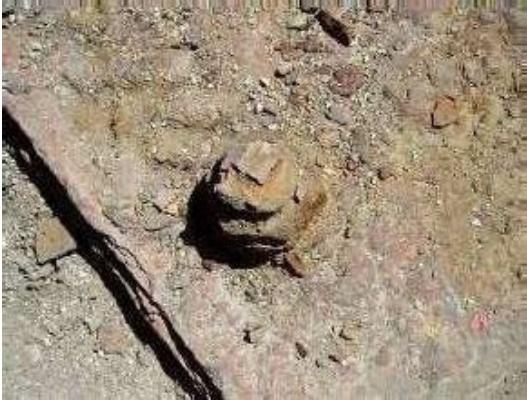
損傷 判定 区分	腐食（防食機能の劣化）	部位	柱脚部（アンカーボルト・ナット）
e

状態	全体的に腐食が発生しており、断面減少も著しい。
		要因	経年劣化と雨水が要因と考えられる。
		措置の目安	新規部材に更新する必要があると考える。
		備考	
c

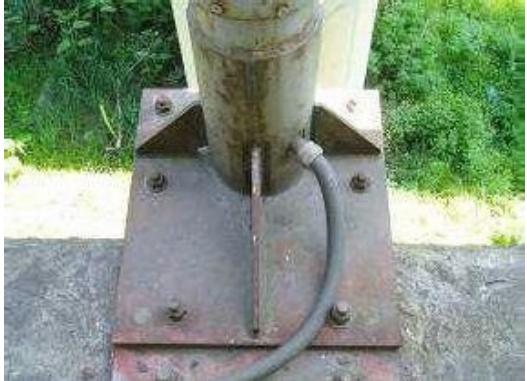
状態	全体的に錆が発生している。断面減少は認められない。
		要因	経年劣化によるものと考えられる。
		措置の目安	錆の進行を抑制するために、補修塗りが必要である。また、保護キャップの設置も有効であると考えられる。
		備考	
a

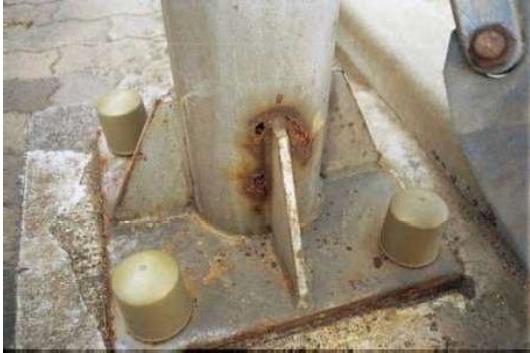
損傷 判定 区分	腐食（防食機能の劣化）	部位	柱脚部（リブ取付溶接部）
e

状 態 要 因 措置の目安 備 考	腐食による断面の貫通が視認された。 エッジ部や溶接部の塗装不備により、腐食が発生し進行したものと考えられる。 早急に更新する必要があると考えられる。
c

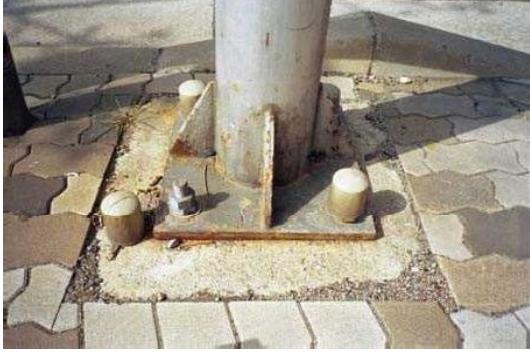
状 態 要 因 措置の目安 備 考	全体に錆が発生している。断面減少は視認されない。 経年劣化や溶接部の塗装不備により、腐食が発生し、進行したものと考えられる。 錆の進行を抑制するために、補修塗りを行う必要があると考えられる。
a

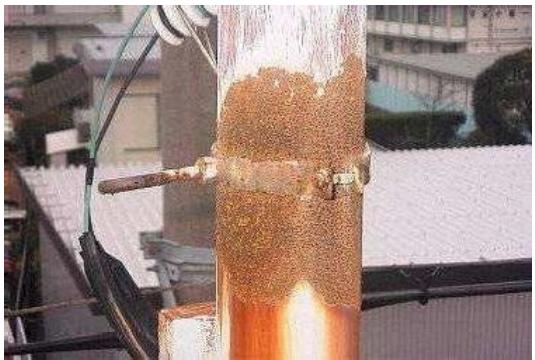
損傷 判定 区分	腐食（異種金属接触腐食）	部位	支柱本体（取付バンド）
e

状 態 要 因 措置の目安 備 考	支柱に取り付けられたバンド部に局部的な腐食が生じている。 バンドに雨水が滞水し腐食が生じたか、異種金属接触が要因と考えられる。 部分的な補修塗りを行うか、異種金属接触が原因の場合はバンドの更新が必要と考えられる。 -
c		状 態 要 因 措置の目安 備 考	-
a

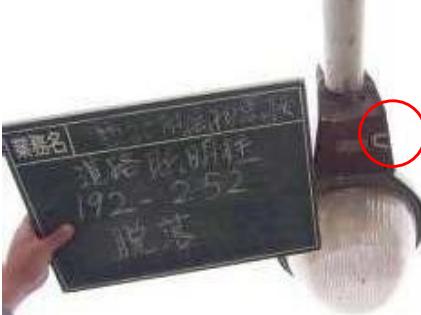
損傷 判定 区分	ゆるみ・脱落	部位	灯具及び灯具取付部
e

状態 要因 措置の目安 備考	灯具取付ボルトの脱落が確認された。 振動によるものと考えられる。 ボルトの新設。また、状態に応じてゆるみ止め対策を施す必要がある。
c

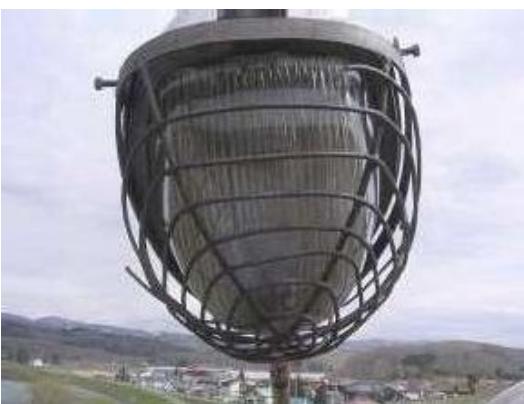
状態 要因 措置の目安 備考	灯具カバーのボルトにゆるみが確認された。 振動によるものと考えられる。 増し締めする必要があると考えられる。また、状態に応じてゆるみ止め対策を施す必要がある。
a

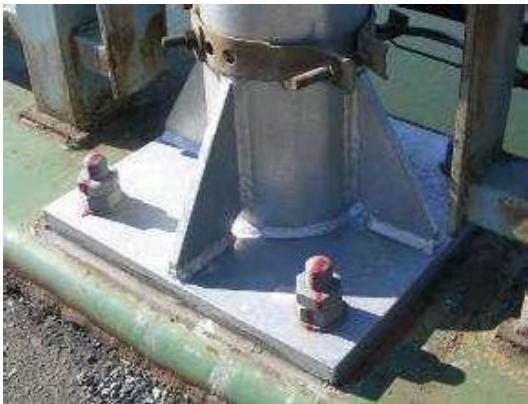
状態	アンカーボルトにゆるみが確認された。
		要因	振動によるものと考えられる。
		措置の目安	増し締めする必要があると考えられる。また、状態に応じてゆるみ止め対策を施す必要がある。
		備考	
a

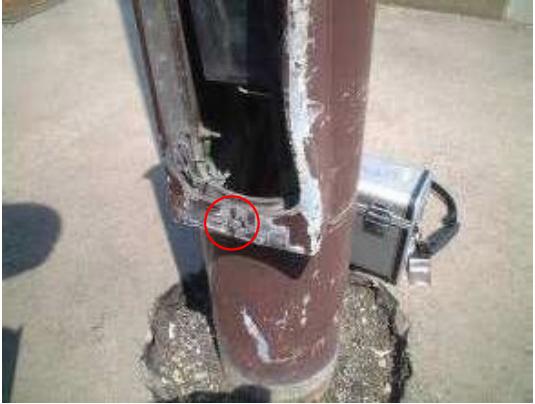
損傷 判定 区分	破断	部位	開口部（電気設備用開口部）
e

<p>状 態</p> <p>電気設備用開口部の蓋の取付けボルトが破断している。</p>	<p>要 因</p> <p>衝突によるものと考えられる。</p>
c		<p>措置の目安</p> <p>ボルトの交換と、開口部を補修する必要がある。</p>	<p>備 考</p>
a

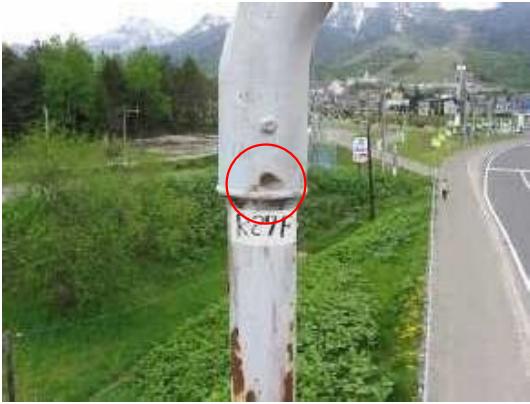
損傷 判定 区分	破断	部位	支柱継手部（上下管取付部）
e

<p>状 態</p> <p>要 因</p> <p>措置の目安</p> <p>備 考</p>	<p>上下管の取付部が鞍管構造となっており、この部位のボルトが破断している。</p> <p>振動によるものと考えられる。</p> <p>ボルトの交換か、取付管を更新する必要がある。</p>
c		<p>状 態</p> <p>要 因</p> <p>措置の目安</p> <p>備 考</p>	
a

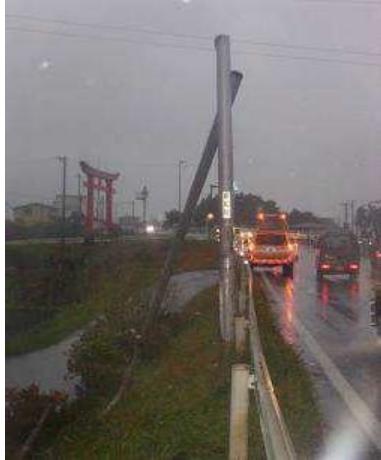
損傷 判定 区分	破断	部位	支柱
e

状態	支柱の溶接継手部の腐食により、破断、照明柱上側が落下した状態が確認される。
		要因	溶接継手部内側からの腐食により破断したと考えられる。
		措置の目安	速やかに撤去し、更新する必要があると考えられる。
		備考	
c		状態	
		要因	
		措置の目安	
		備考	
a

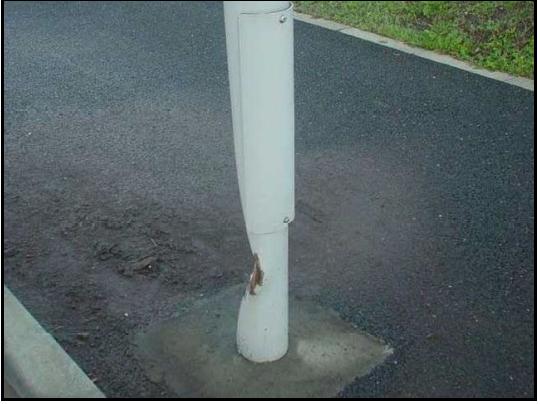
損傷 判定 区分	変形・欠損	部位	支柱本体
e

状態	支柱本体に大きな変形が確認された。
		要因	衝突によるものと考えられる。
		措置の目安	更新する必要がある。
		備考	
c

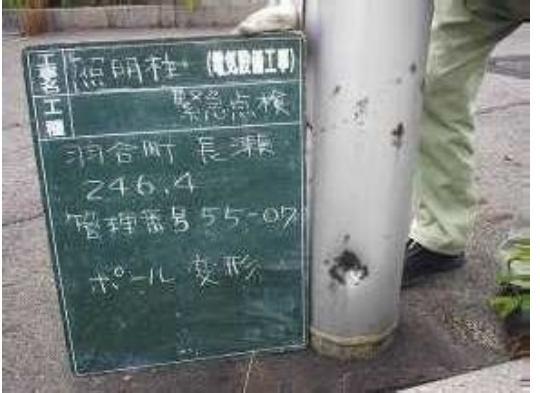
状態	支柱本体に微小な変形が確認された。
		要因	衝突によるものと考えられる。
		措置の目安	補修塗りを行えば機能的には問題ないので、現状維持でよいと考えられる。
		備考	
a

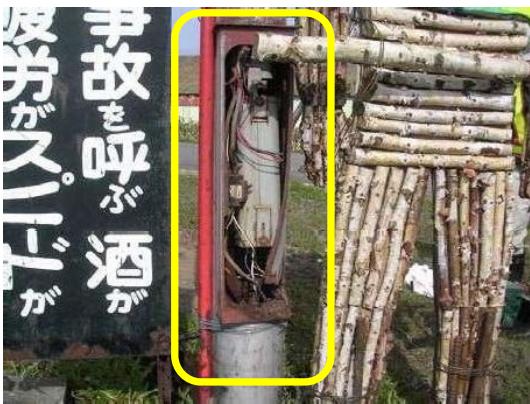
損傷 判定 区分	変形・欠損	部位	開口部（電気設備用開口部）
e

<p>状 態</p> <p>著しい変形、断面の欠損が確認される。</p> <p>要 因</p> <p>衝突によるものと考えられる。</p> <p>措置の目安</p> <p>更新する必要があると考えられる。</p> <p>備 考</p>	
c

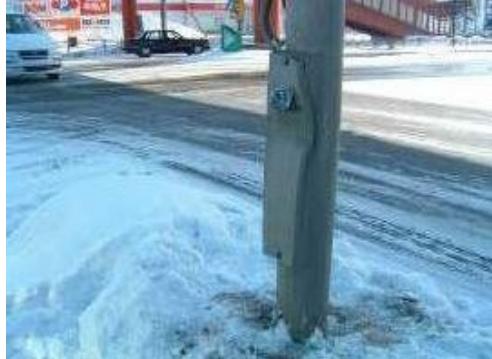
<p>状 態</p> <p>変形が確認された。 断面欠損は認められない。</p> <p>要 因</p> <p>衝突によるものと考えられる。</p> <p>措置の目安</p> <p>腐食の要因となり機能的な問題へと発展する可能性がある場合は、蓋を更新するのがよいと考えられる。</p> <p>備 考</p>	
a

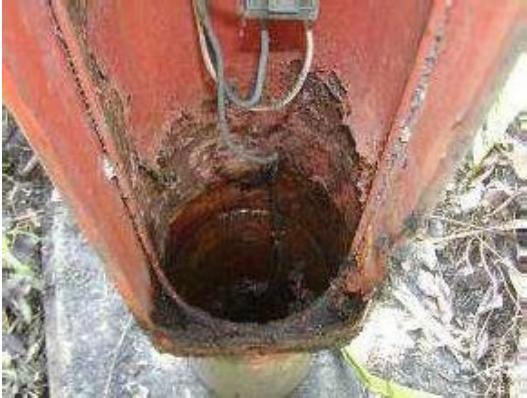
損傷 判定 区分	滯水	部位	開口部（支柱内部）
e

状態	支柱内部に雨水の滯水が確認できる。
		要因	開口部から進入したものと考えられる。
		措置の目安	支柱内部の滯水除去と、清掃後、補修塗装が必要である。
		備考	
c

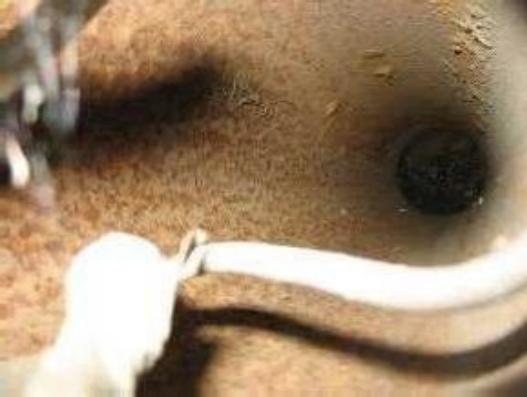
状態	支柱内部に滯水の形跡が認められる。
		要因	開口部から進入したものと考えられる。
		措置の目安	支柱内部の清掃後、補修塗装が必要であると考えられる。
		備考	
a

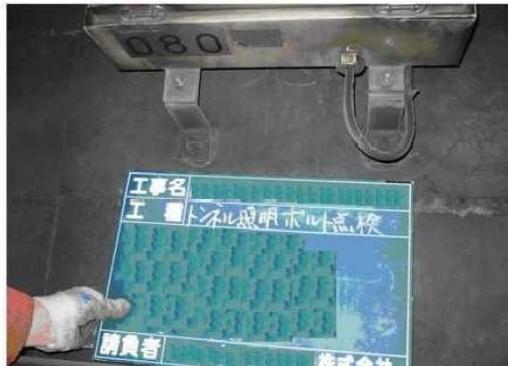
状態	腐食が生じている。断面の減少等は認められない。	
		要因	経的な劣化や、大気中の化学腐食成分等の外的要因によるものと思われる。	
		措置の目安	次回点検までに腐食が著しく進行する恐れがある場合は、新規部材に更新する必要がある。	
		備考		
a
