下水道管路の全国特別重点調査における調査結果について

大分市では①ドローンによる調査②目視による調査③路面下空洞調査を実施しました。
このたび、調査結果をまとめましたので以下のとおりお知らせします。

◇調査対象：内径2m以上かつ設置後30年経過（1994年以前に設置）した下水道管路

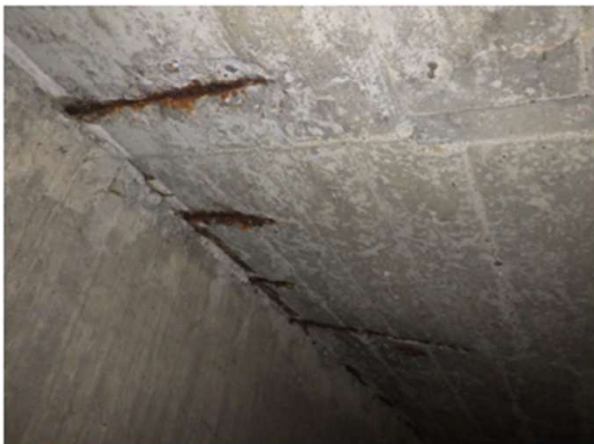
- ・約11kmにわたり、何らかの対策が必要な部分があることが判明しました。
- ・要対策箇所のうち大半を占める下流域は、海水による塩害が主な要因と考えられます。また、一部上流域において経年劣化が確認されました。

- ・写真-1:塩害による腐食

- ・緊急輸送道路など、車の通行が多く重大事故につながる恐れのある車道部は、既に発注しているものもあわせて令和8年度中の工事ならびに補修の完了を目指します。
- ・歩道などの比較的荷重が小さい箇所は、管路の強度等を確認した上で、令和9年度から計画的に対策を進めます。

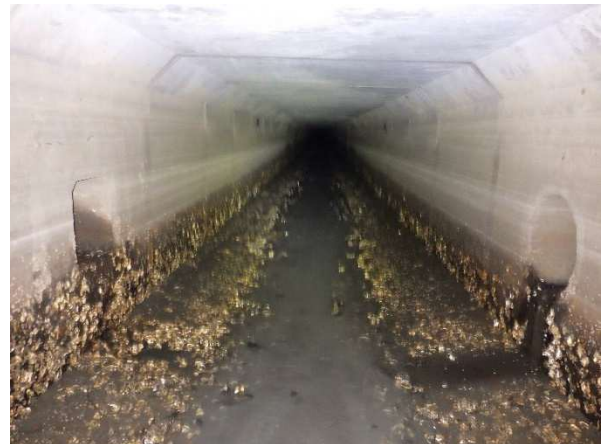
- ・写真-2:海水の満ち引きによる貝類の付着

①ドローンによる調査②目視による調査③路面下空洞調査とあわせて、コンクリートの強度確認を実施しました。雨水管路においては鉄筋の露出が確認（写真-1）されました。また、管路内には貝類が付着しており、海水の影響を受けていることが推測されました。（写真-2）
