# 県指定史跡 「府内城跡」西側土塀保存修理 工事の現場見学会資料（改訂版）

大分市教育委員会事務局 文化財課  
日時：令和6年5月19日（日）10時～

大分市では、令和5年6月30日からの梅雨前線豪雨で壊れた大分城址公園西側土塀の災害復旧事業を進めています。西側土塀は県の文化財に指定された「府内城跡」二之丸土塀の一部です。

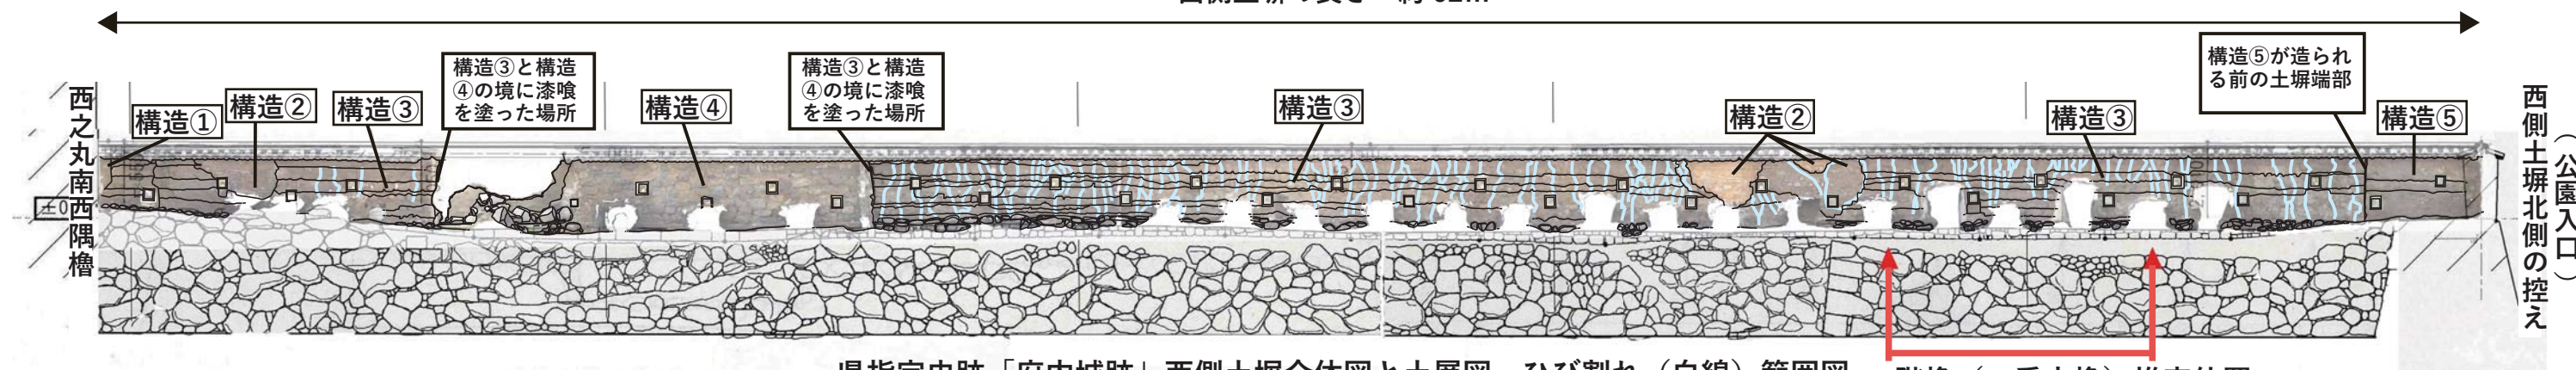
県指定史跡「府内城跡」西側土塀全体図と土層図・ひび割れ（白線）範囲図 二階櫓（二重中櫓）推定位置

縦方向のひび割れ（白線部分）が 10 ～ 50 cm ほどの間隔で、西側土塀のほぼ全体に渡って生じています。そのため、早急に修理が必要です。

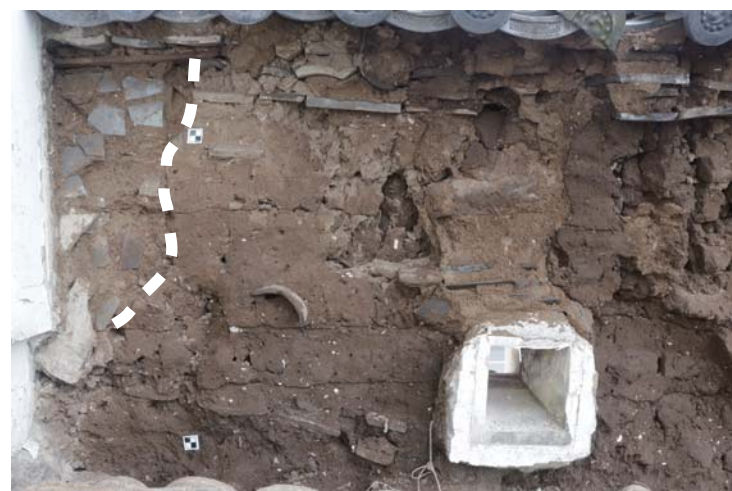
### 構造①

土の中に瓦を混ぜて造られています。1966 年（昭和 41 年）の府内城整備工事で修理されたものと考えられます。

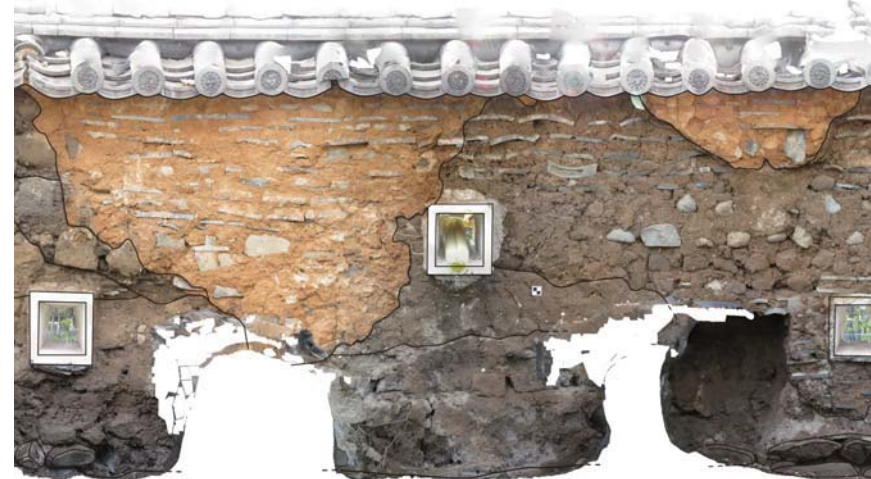
### 構造②

土と、規則的に並べた瓦などを交互に積み重ねて造られています。北側の構造②は 1993 年（平成 5 年）に修理をした場所です。

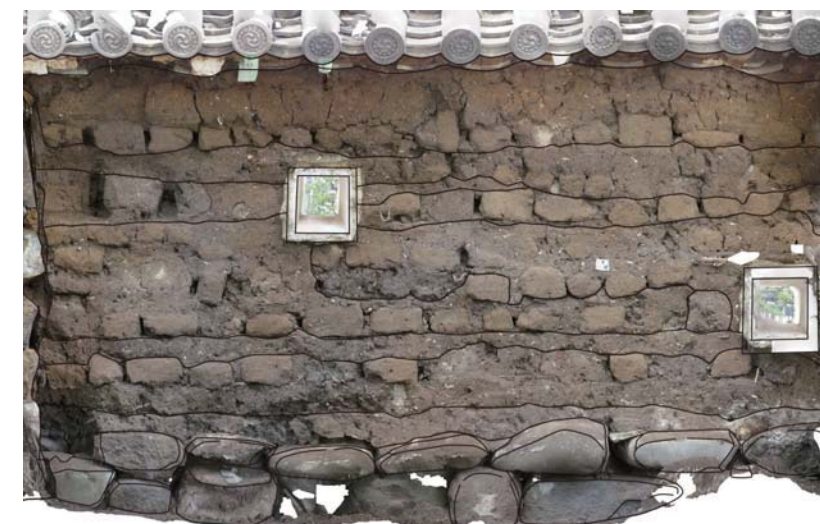
### 構造③

土と、土塊入り土を交互に積み重ねて造られています。土塀の大半を占める構造で、5 つの構造の中で最も古いものです。

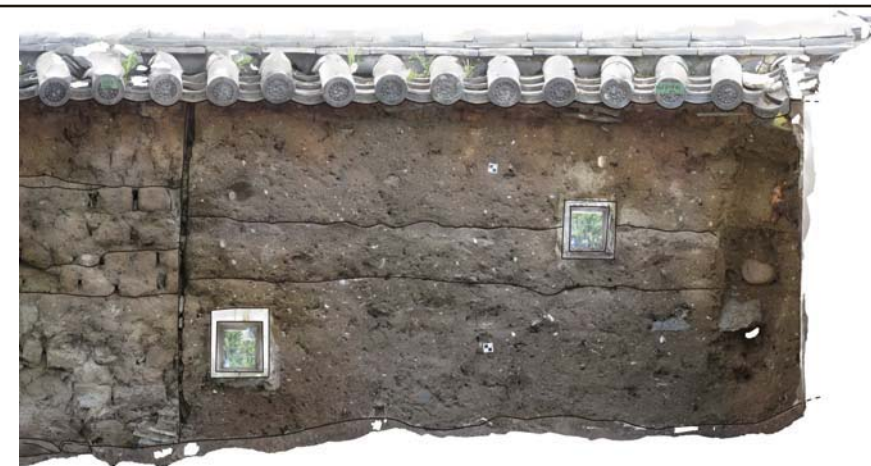
### 構造⑤

砂質土を積み重ねて造られています。1921 年（大正 10 年）の旧大分県庁の新築の際に、西側の入口工事に伴って造られたものとみられます。

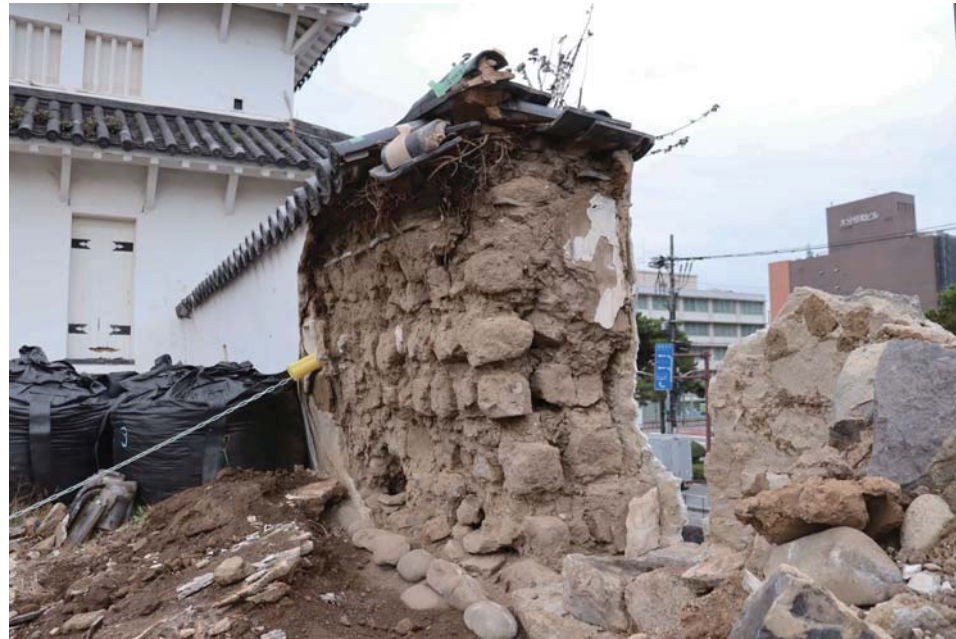
構造③の写真(北から)

構造③は四角形の土塊を並べた層と土（模式図のアミかけ部分）の層を交互に積み重ねて造られています。この構造は、西側土塀の中ほどにあった西之丸二階櫓の推定場所にも見られ、このことから西之丸二階櫓解体後に西側土塀全体を構成する土塀として造られたと考えられます。その際に古い土塊を再利用したため、土塊の大きさが不揃いになったとみられています。今後、修理工事を進めていく中で、さらに詳細が明らかになっていくことが期待されます。

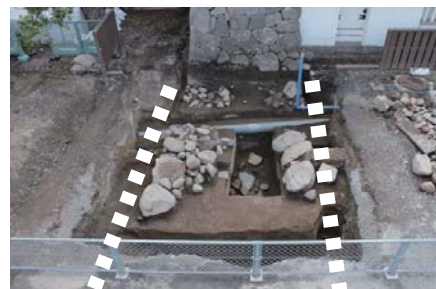
【構造】 径1m程の自然石を2列に並べ、その間に人頭大の石（栗石）を詰めています。石列の幅は約3.5m、長さは約5mの範囲に造られています。絵図には幅1間4尺（約3.3m）、長さ9間2尺（約18m）とあり、**石垣の幅は、ほぼ絵図どおり、長さは北側にまで続いていたことが分かります。**

▲発見された石垣の根石と栗石（北より）
