付録-7 水中部の状態把握に関する参考資料

水中部の状態把握に関する
参考資料

平成 31 年 2 月

国土交通省 道路局 国道・技術課

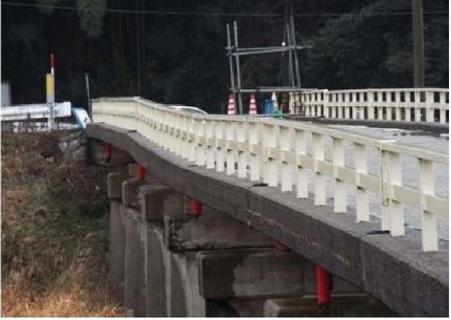
<p>例</p> <p>橋梁の軸線に異常が生じている 例</p>

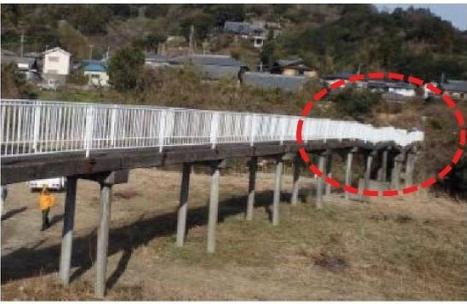
<p>例</p> <p>橋梁の軸線に異常が生じている 例</p>

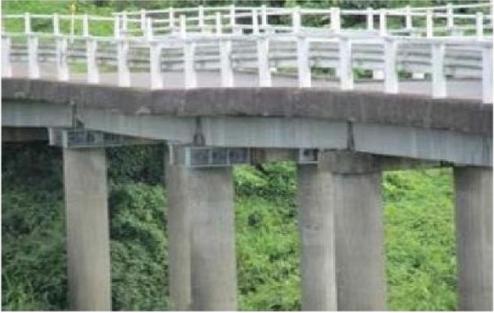
<p>例</p> <p>橋梁の軸線に異常が生じている 例</p>

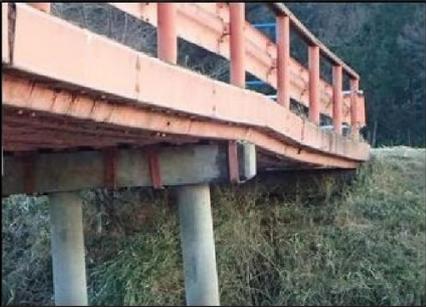
<p>例</p> <p>橋梁の軸線に異常が生じている 例</p>

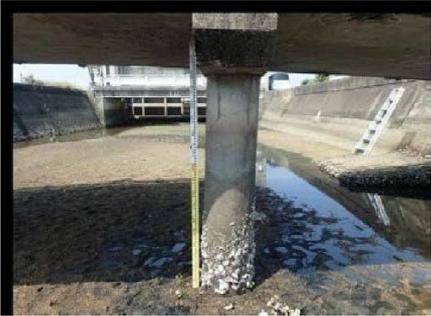
<p>例</p> <p>パイルベント橋脚が傾斜している例</p>

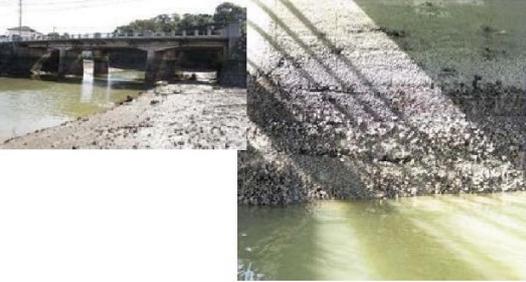
<p>例</p> <p>橋脚に洗掘が生じ、断面欠損が生じている例</p>

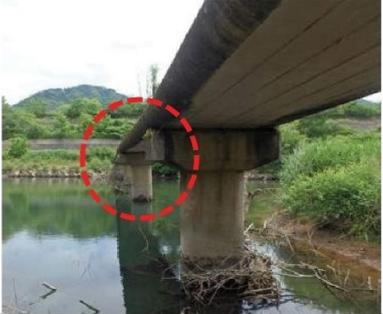
<p>例</p> <p>沈下橋の橋脚が傾斜している例</p>

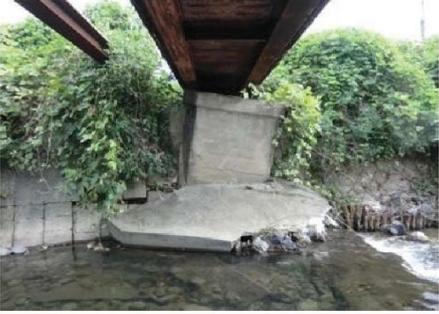
<p>例</p> <p>橋脚が傾斜し、上部構造が支持できていない例</p>	
<p>備考</p>

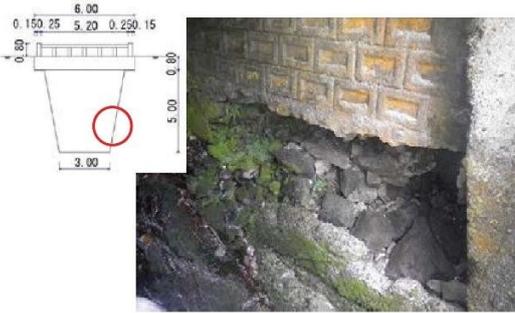
<p>例</p> <p>護岸ブロックが抜け落ち、空洞が確認されている例</p>

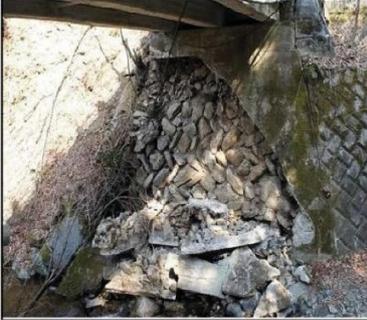
<p>例</p> <p>護岸ブロックが崩落し、橋台が不安定な状態となっている例</p>

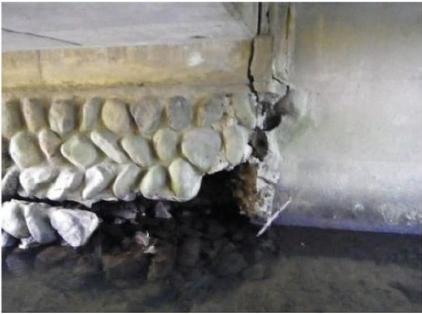
<p>例</p> <p>護岸が崩落し、上部構造が沈下した例</p>

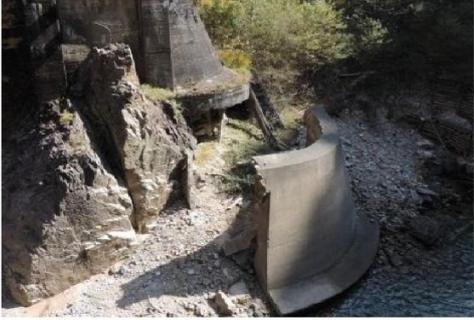
<p>例</p> <p>下部構造を保護する擁壁が破損している例</p>	
<p>備考</p> <ul style="list-style-type: none"> ■ 既存対策工の変状から、異常を把握できることがある。 ■ 周辺の護岸ブロックの流出や橋脚に衝突物がある場合は、洗掘が生じている場合がある。

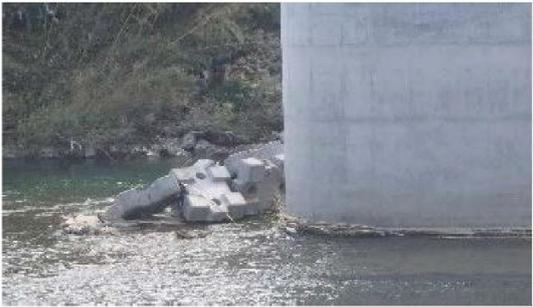
<p>例</p> <p>フーチングの護床ブロックが散乱している例</p>

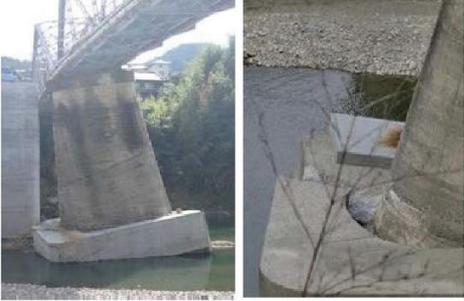
<p>例</p> <p>橋脚が傾斜し、下部工の根固めコンクリートに割れが生じている例</p>

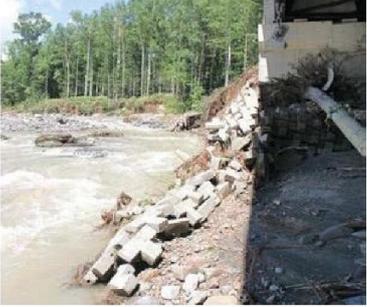
<p>例</p> <p>橋台周辺の護岸ブロックが流出している例</p> <p>(豪雨災害時に発見された損傷)</p>	
	<p>例</p>	
<p>備考</p> <ul style="list-style-type: none"> ■ 既存対策工の変状から、異常が把握できることがある。 ■ 水中部の直接目視可能な範囲を最大限にするために、濁水期に状態把握を行うのがよい。 ■ 基礎部の状態を直接確認できないときには、必要に応じて水中カメラ等で見るとできるだけ状態を把握することが効果的である。

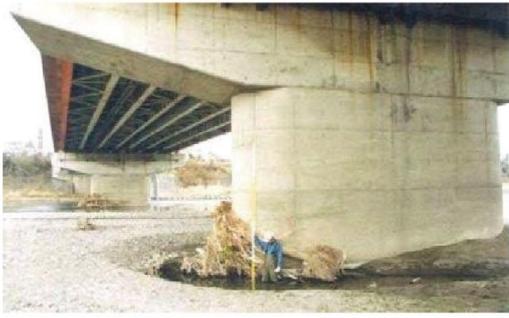
<p>例</p> <p>基礎部が流水のため著しく洗掘されている例</p>

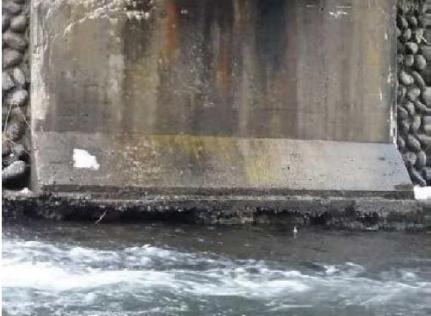
<p>例</p> <p>橋台に洗掘が生じている例</p>

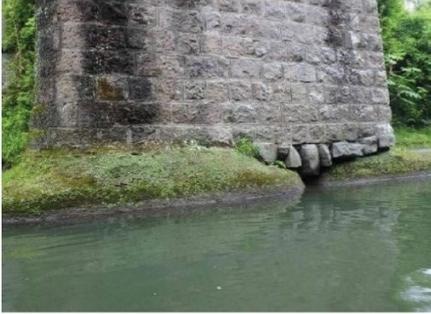
<p>例</p> <p>橋台に洗掘が生じている例</p>

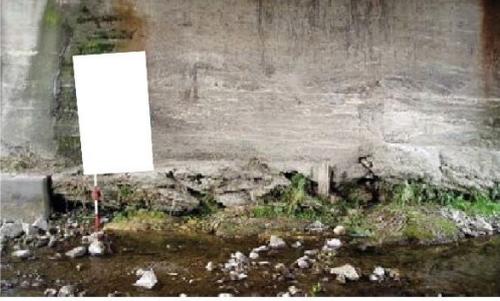
<p>例</p> <p>橋台に洗掘が生じている例</p>	
<p>備考</p> <ul style="list-style-type: none"> ■ 水中部の直接目視可能な範囲を最大限にするために、濁水期に状態把握を行うのがよい。 ■ 基礎部の状態を直接確認できないときには、必要に応じて水中カメラ等で見るなどできるだけ状態を把握することが効果的である。

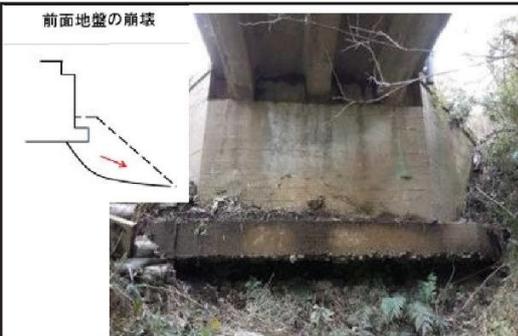
護岸が整備されていないため、増水の繰り返しにより洗掘が進行し、フーチングが露出している例

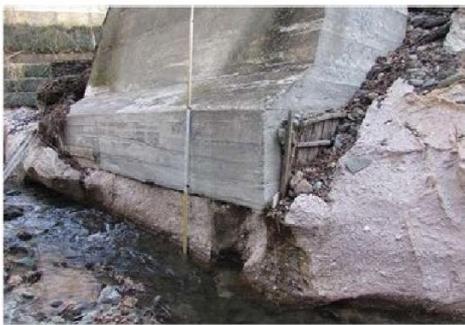
洗掘が進行し、フーチングが露出している例

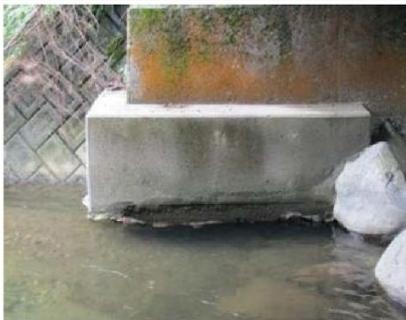
洗掘が進行し、フーチングが露出している例

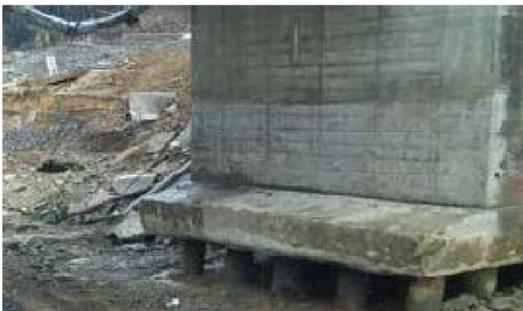
基礎部が洗掘されフーチングや杭が露出している例

(津波後に発見された損傷)

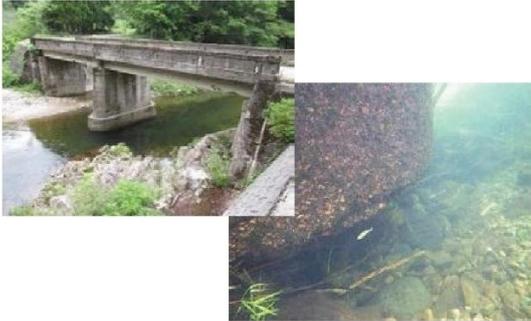
<table border="1"> <tr> <td data-bbox="839 566 938 600">例</td> <td data-bbox="938 566 1378 887">洗掘が進行し、フーチングが浮いている例</td> </tr> </table>	例	洗掘が進行し、フーチングが浮いている例		
例	洗掘が進行し、フーチングが浮いている例

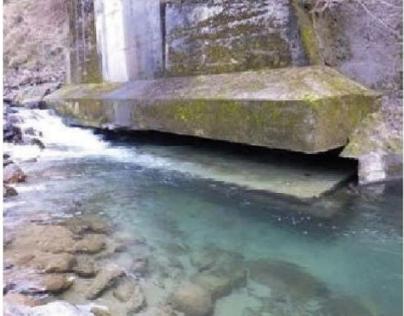
<table border="1"> <tr> <td data-bbox="839 907 938 940">例</td> <td data-bbox="938 907 1378 1223">洗掘が進行し、橋台が傾斜している例</td> </tr> </table>	例	洗掘が進行し、橋台が傾斜している例		
例	洗掘が進行し、橋台が傾斜している例

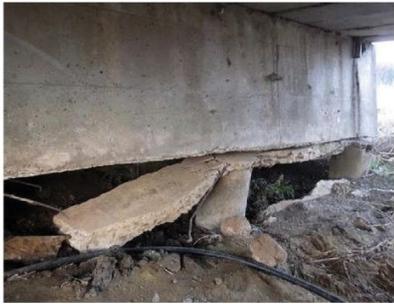
<table border="1"> <tr> <td data-bbox="839 1243 938 1276">例</td> <td data-bbox="938 1243 1378 1547">洗掘が進行し、橋台が傾斜している例</td> </tr> </table>	例	洗掘が進行し、橋台が傾斜している例		
例	洗掘が進行し、橋台が傾斜している例				
	<table border="1"> <tr> <td data-bbox="839 1579 938 1612">例</td> <td data-bbox="938 1579 1378 1883"></td> </tr> </table>	例			
例					
<table border="1"> <tr> <td data-bbox="292 1915 391 1948">備考</td> <td colspan="2" data-bbox="391 1915 1378 2089"> <ul style="list-style-type: none"> ■水中部の直接目視可能な範囲を最大限にするために、渇水期に状態把握を行うのがよい。 ■基礎部の状態を直接確認できないときには、必要に応じて水中カメラ等で見るとできるだけ状態を把握することが効果的である。 </td> </tr> </table>			備考	<ul style="list-style-type: none"> ■水中部の直接目視可能な範囲を最大限にするために、渇水期に状態把握を行うのがよい。 ■基礎部の状態を直接確認できないときには、必要に応じて水中カメラ等で見るとできるだけ状態を把握することが効果的である。

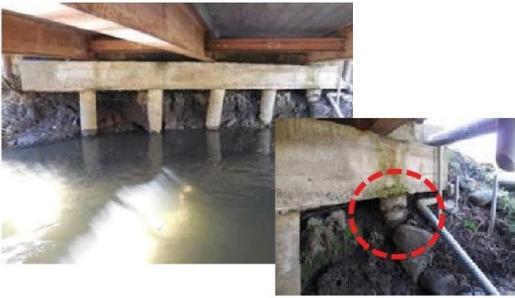
<p>例</p> <p>護岸が設置されておらず、洗掘によりパイルベント杭の前面が露出し、杭頭部が破断している例</p>

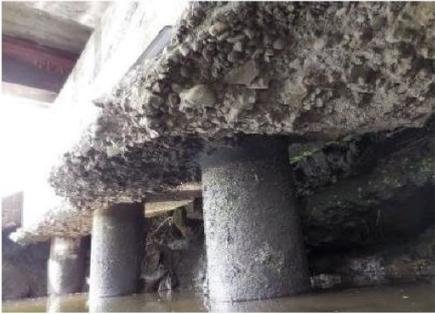
<p>例</p> <p>護岸が設置されておらず、洗掘によりパイルベント杭の前面が露出し、杭頭部が破断している例</p>

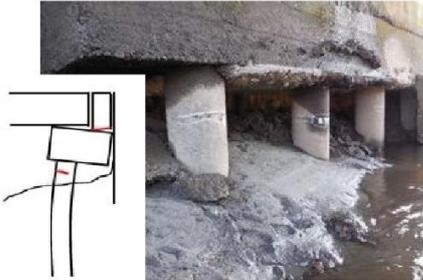
<p>例</p> <p>護岸が設置されておらず、洗掘によりパイルベント杭の前面が露出し、杭頭部が破断している例</p>
	<p>例</p>

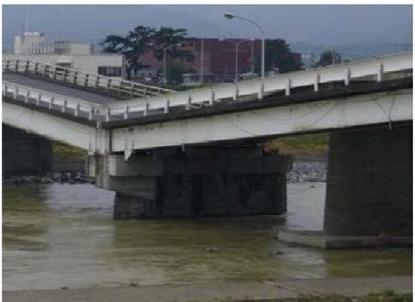
<p>例</p> <p>橋脚が沈下・移動している例</p>

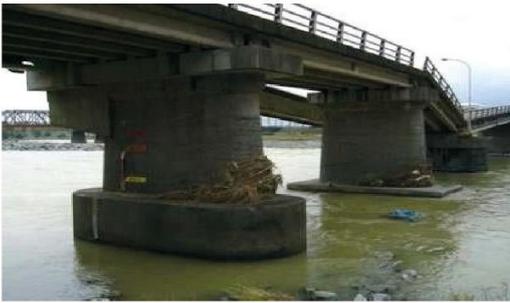
<p>例</p> <p>洪水によって洗掘が進行した例</p>

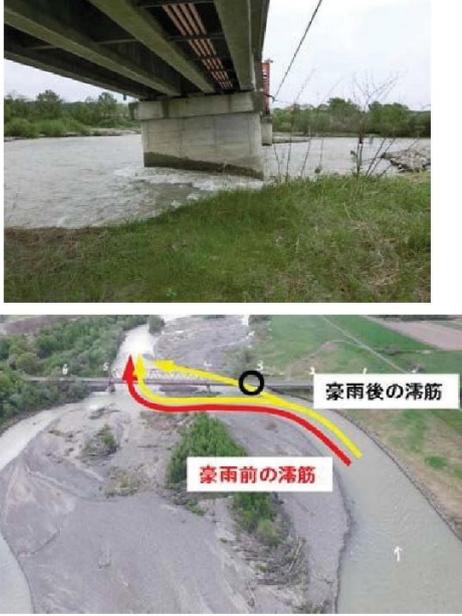
<p>例</p> <p>豪雨により滞筋が変化し、新たな水衝部となった橋脚が移動・傾斜し、上部構造も変形している例</p>	
<p>備考</p> <ul style="list-style-type: none"> ■水中部の直接目視可能な範囲を最大限にするために、濁水期に状態把握を行うのがよい。 ■基礎部の状態を直接確認できないときには、必要に応じて水中カメラ等で見えるなどできるだけ状態を把握することが効果的である。

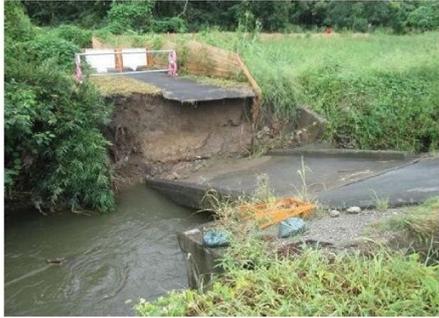
洗掘により橋台が流出し、落橋している例

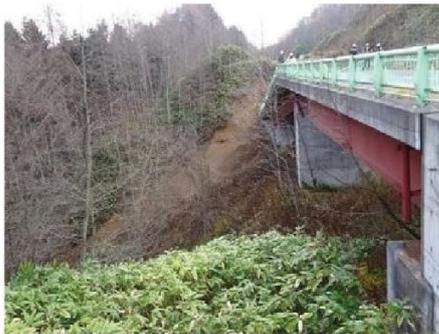
基礎下斜面の洗掘や浸食により下部構造が移動・沈下し、落橋している例

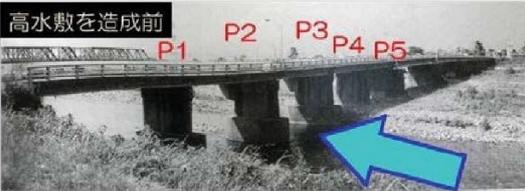
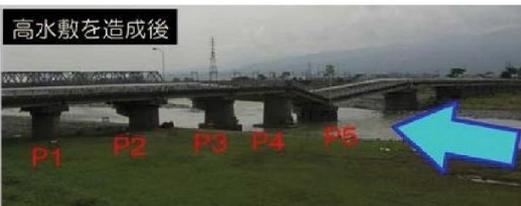
高水敷の造成により滞筋が変化し、新たに水衝部となった橋脚が移動し落橋している例

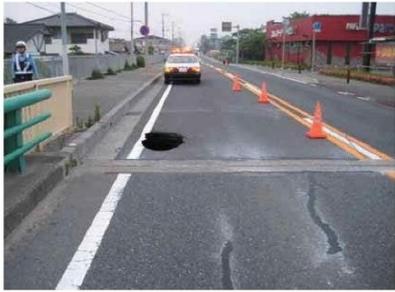
<p>例</p> <p>橋梁背面土の流出や吸い出しにより、橋梁背面の路面が陥没している例 繰り返し橋台背面に陥没が生じる場合には、河川による洗掘の影響が疑われる場合がある</p>

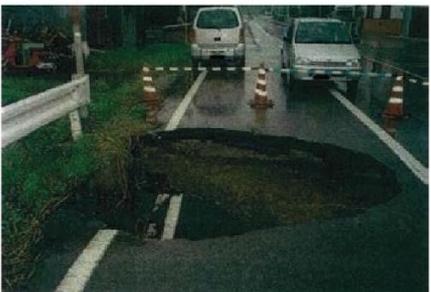
<p>例</p> <p>橋梁背面土の流出や吸い出しにより、橋梁背面の路面が陥没している例 繰り返し橋台背面に陥没が生じる場合には、河川による洗掘の影響が疑われる場合がある</p>

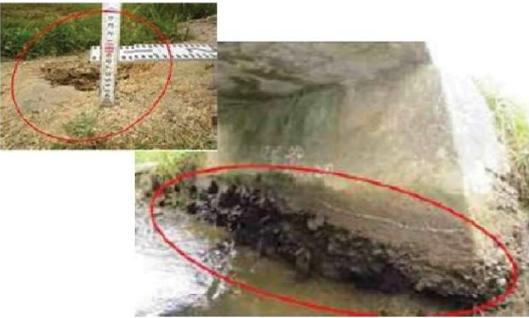
<p>例</p> <p>橋梁背面土の流出や吸い出しにより、橋梁背面の路面が陥没している例 繰り返し橋台背面に陥没が生じる場合には、河川による洗掘の影響が疑われる場合がある</p>

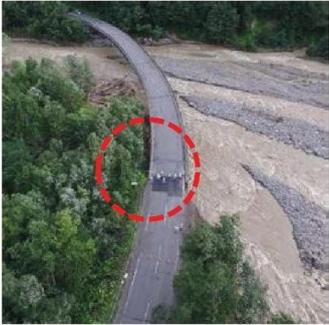
<p>例</p> <p>橋梁背面土の流出や吸い出しにより、橋梁背面の路面が陥没している例</p> <p>(豪雨災害時に発見された損傷)</p>	
備考

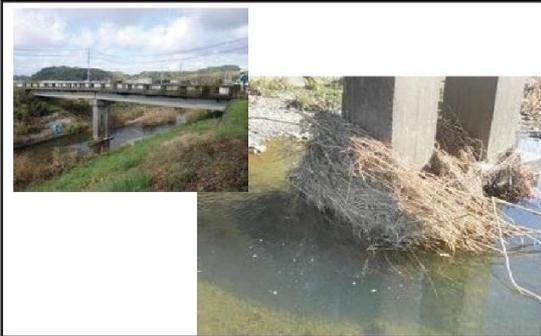
流木等の付着物によって、洗掘の状況が見えない例

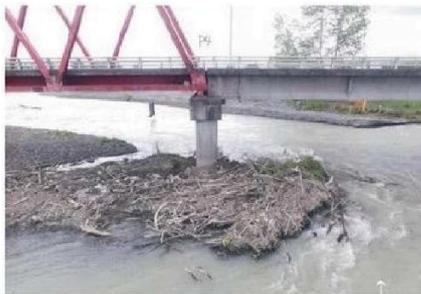
流木等の付着物によって、洗掘の状況が見えない例

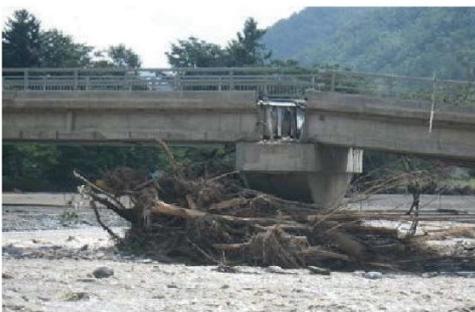
流木等の付着物によって、洗掘の状況が見えない例

■流木等が下部構造周辺に堆積している場合や下部構造に付着物がある場合は、取り除いたうえで状態の把握を実施するのがよい。

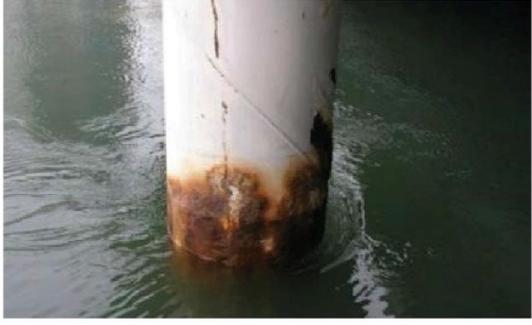
<p>例</p> <p>汽水域にあるパイルベント橋脚の水面付近に著しい腐食が生じている例</p>

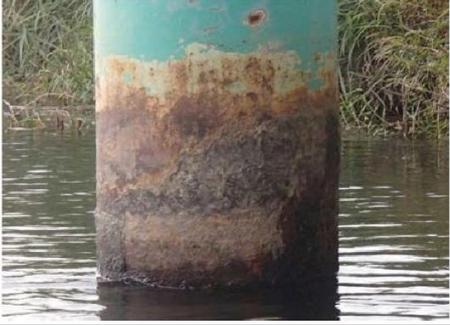
<p>例</p> <p>汽水域にあるパイルベント橋脚の水面付近に著しい腐食が生じている例</p>

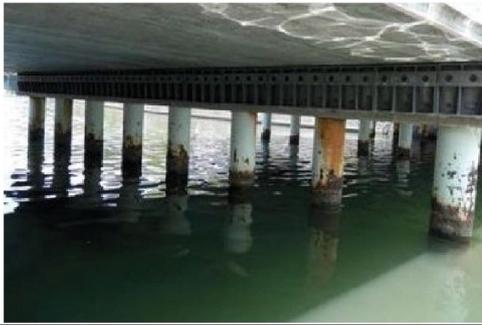
<p>例</p> <p>パイルベント橋脚の水面付近に著しい腐食が生じている例</p>

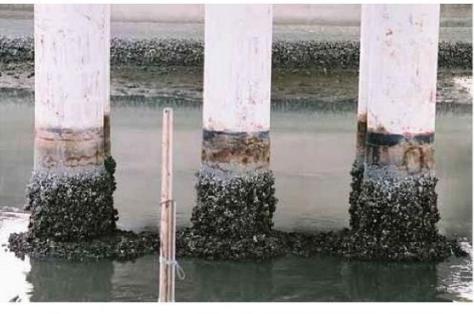
<p>例</p> <p>海中のパイルベント橋脚に海洋生物が付着している例</p>	
<p>備考</p> <ul style="list-style-type: none"> ■ 鋼製パイルベント橋脚の断面欠損は水中部で生じることがあり、没水部や飛沫部の腐食条件が最も厳しく、条件によっては著しい腐食が生じる場合がある。 ■ 水中部に付着物がある場合は付着部について局部腐食が進行している場合もあるため、付着物を除去しながら状態の把握を行うのがよい。

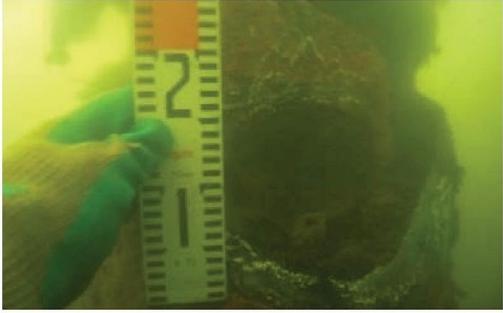
<p>例</p> <p>パイルベント橋脚の没水部に腐食による著しい断面欠損が生じている例</p>

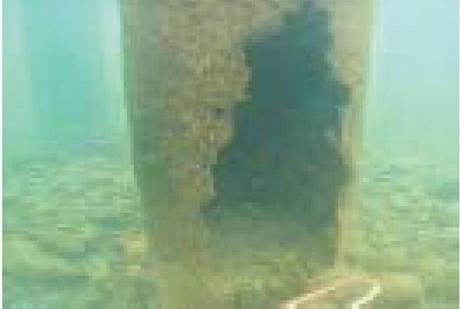
<p>例</p> <p>パイルベント橋脚の没水部に腐食による著しい断面欠損が生じている例</p>

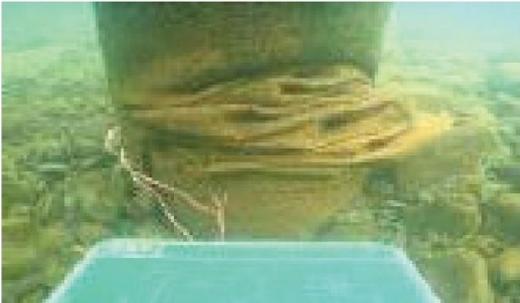
<p>例</p> <p>パイルベント橋脚の没水部に座屈による変形が生じている例</p>	
<p>備考</p> <ul style="list-style-type: none"> ■水中部の直接目視可能な範囲を最大限にするために、濁水期に状態把握を行うのがよい。 ■必要に応じて、潜水夫による直接目視あるいは水中カメラ等で把握することが効果的である。
