10 景観

10.1 調査

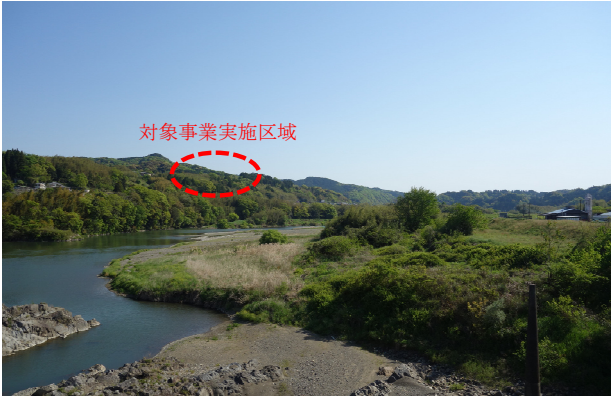
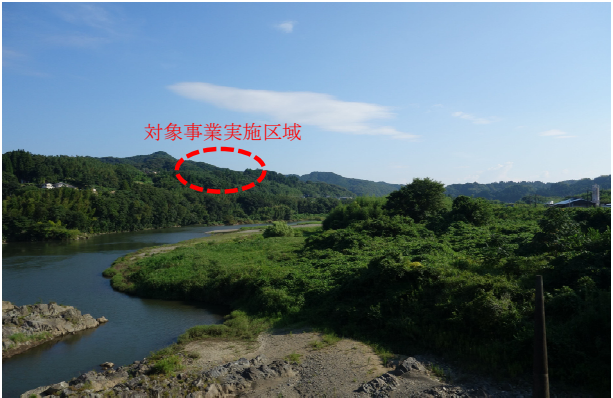
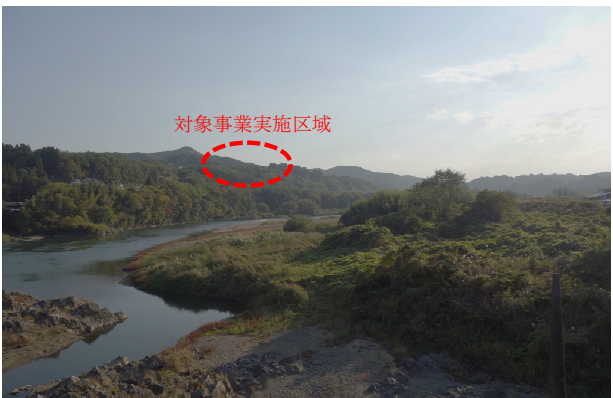
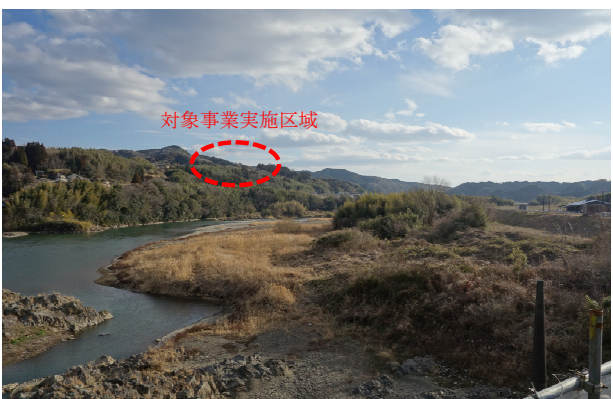
表 9.10.1-5 (1/12) 眺望点からの眺望の状況

調査地点	概要	眺望景観（上から春、夏、秋、冬季の順）
<p>No.3 筒井大橋</p>	<p>対象事業実施区域の北側に位置する筒井大橋からの眺望である。 対象事業実施区域内は視認できない。 計画施設の煙突高さを59m、地盤高も現況と同程度(約80m)とすることから、視認できないものと考えられる。 季節により森林や河川敷の植物の生育状況に変化がみられ、色彩に変化がみられた。</p>

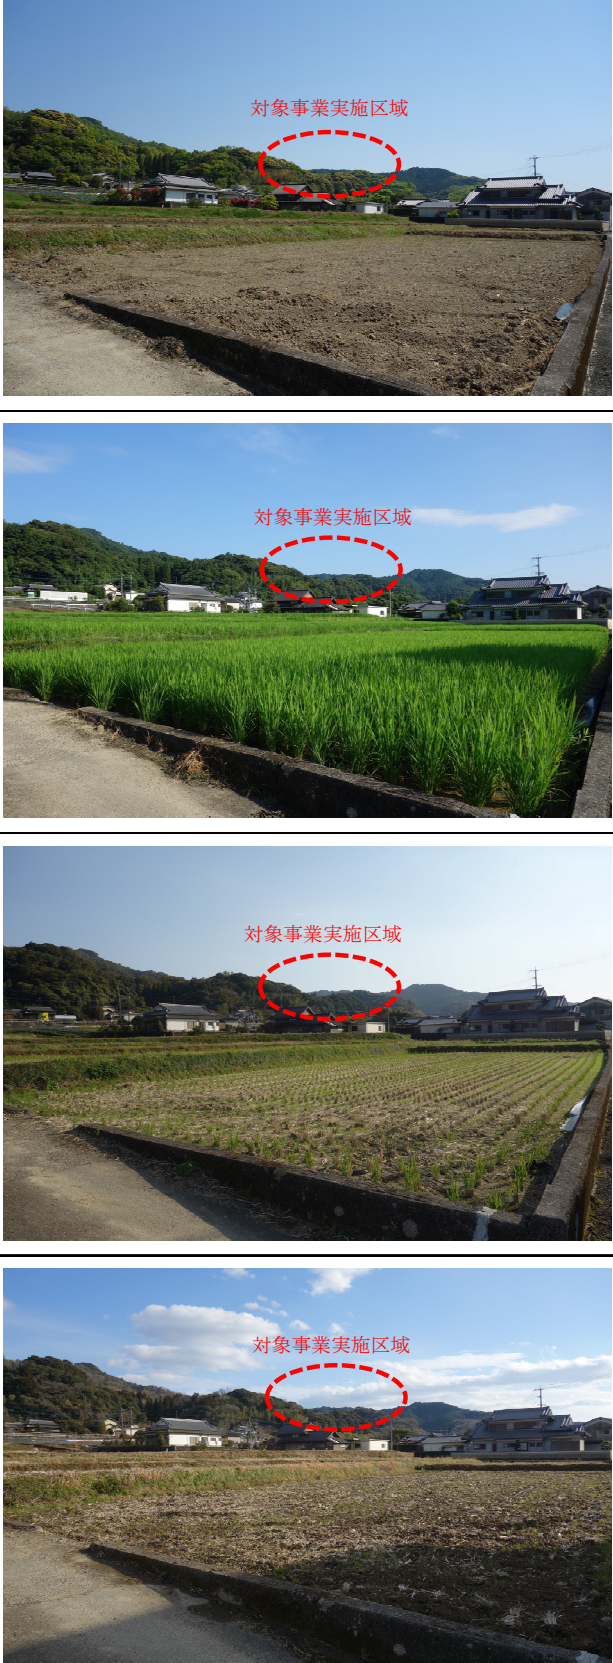
表 9.10.1-5 (3/12) 眺望点からの眺望の状況

調査地点	概要	眺望景観（上から春、夏、秋、冬季の順）
No. 5 大分市上戸次 上り尾地区 上り尾公民館 付近	対象事業実施区域の北西に位置する上り尾公民館付近からの眺望である。 対象事業実施区域内は視認できないが、将来は計画施設の煙突、施設の一部が視認できる可能性がある。 季節により樹林や田んぼの状況に変化がみられ、色彩に変化がみられた。

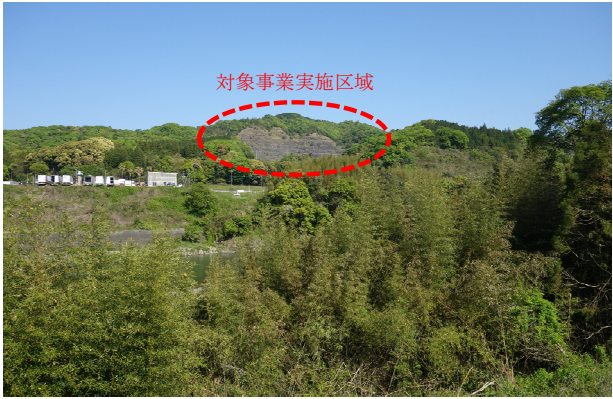
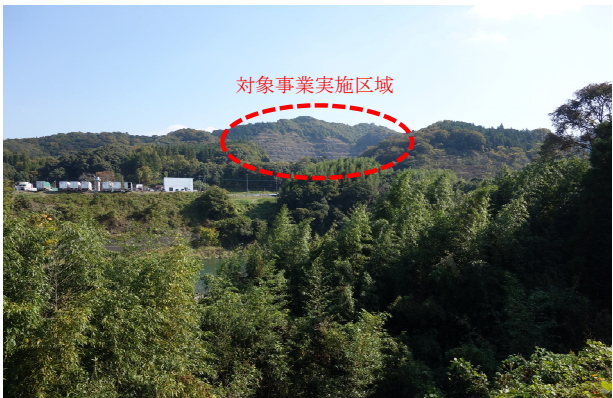
表 9.10.1-5 (4/12) 眺望点からの眺望の状況

調査地点	概要	眺望景観（上から春、夏、秋、冬季の順）
<p>No. 6 大野川対岸 瑞登岩屋金地区</p>	<p>対象事業実施区域の西北西側、大野川対岸に位置する県道631号線からの眺望である。</p> <p>対象事業実施区域内を近景として視認できるが、大野川との間にはほとんどの区間で樹木帯となっており、自動車運転時に対象事業実施区域を視認可能となる地点は限られる。</p> <p>将来は計画施設の煙突、施設の一部が視認できる可能性がある。</p> <p>視界の多くを樹林が占め、季節により色彩に変化がみられた。</p>

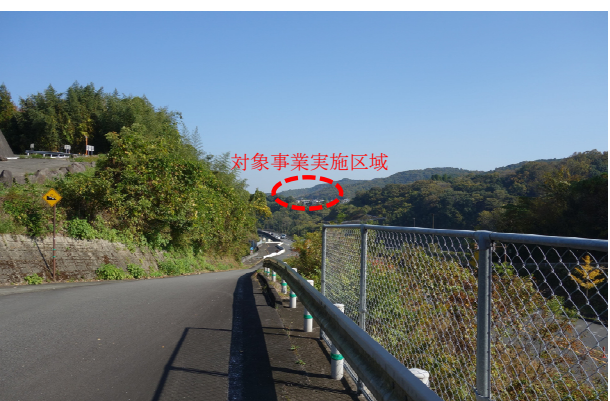
表 9.10.1-5 (7/12) 眺望点からの眺望の状況

調査地点	概要	眺望景観（上から春、夏、秋、冬季の順）
No. 9 豊後大野市 犬飼町 下津尾地区	対象事業実施区域の南西に位置する犬飼町下津尾地区からの眺望である。 対象事業実施区域内の法面がわずかに視認できる。将来は計画施設の煙突の一部が視認できる可能性がある。 季節の変化により樹木に落葉がみられるなど、色彩に変化がみられた。

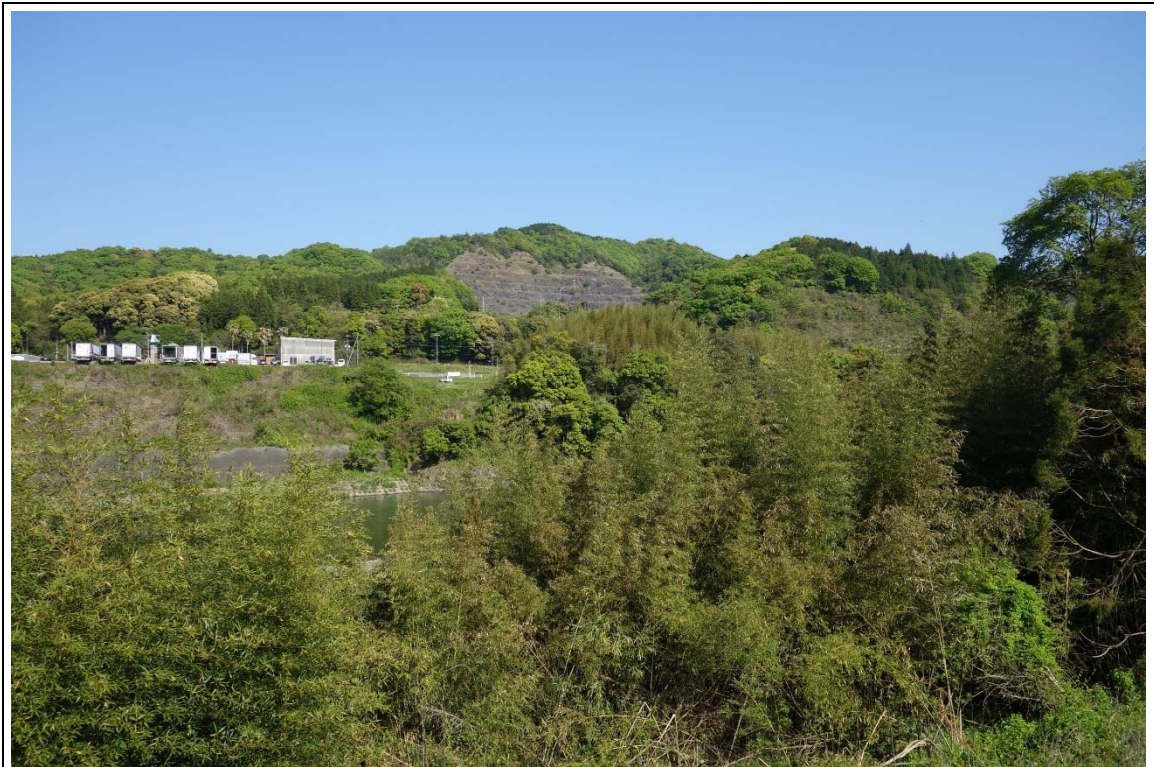
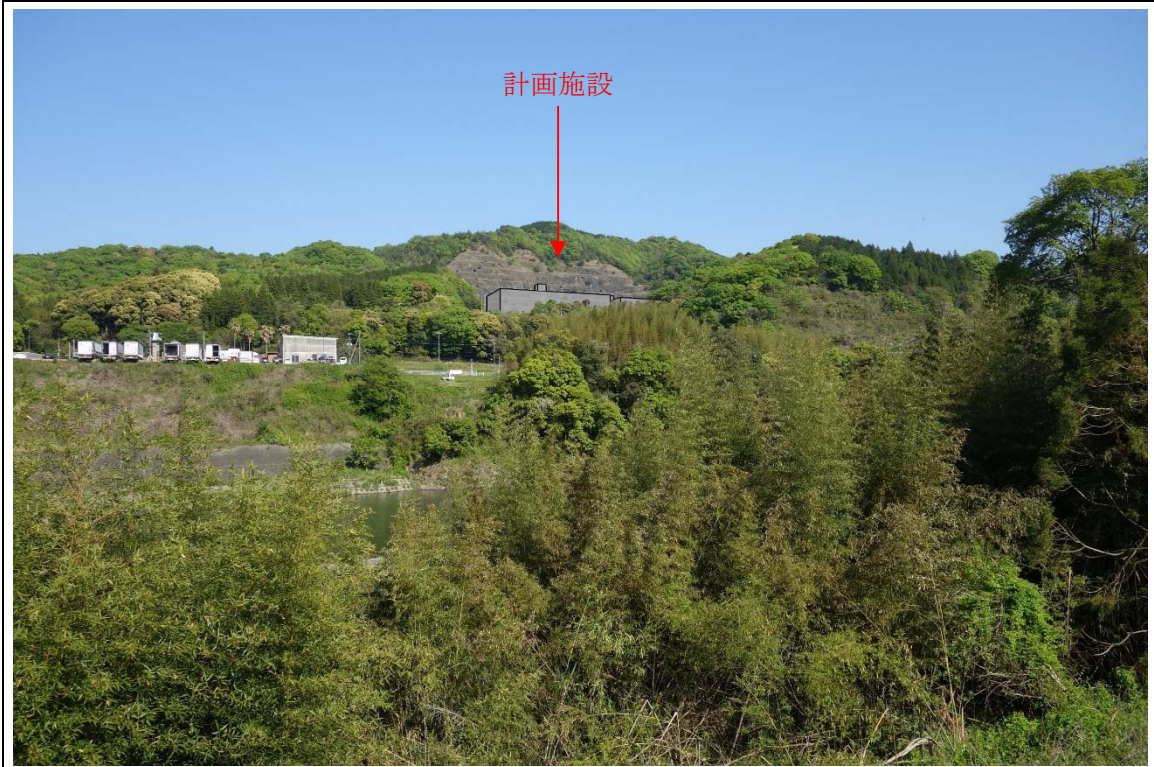
図 9.10.2-2(1/3) 眺望状況の変化 (No.6 大野川対岸(大分市端登岩屋金地区))

現 況

施設存在時

予測結果を表 9.10.2-2 に示す。また、フォトモンタージュは、対象事業実施区域周辺において、年間を通じて最も代表的な景観の状況にあった春季について作成し、視認ができると予測された No.6、No.8 及び No.14 について、図 9.10.2-2 に示した。

名 称	対象事業実施区域からの距離	眺望点の状況・眺望景観の状況
No.3 筒井大橋	北 約 1.6km	現況は、森林と大野川を主体とした景観構成要素である。施設の存在は確認できず、眺望に変化はないと予測された。
No.4 大分市上戸次影の木地区 (影の木公民館付近)	北 約 0.9km	現況は、住宅や電柱等人工的構造物と樹木や田畑を主体とした景観構成要素である。施設の存在は確認できず、眺望に変化はないと予測された。
No.5 大分市上戸次上り尾地区 (上り尾公民館付近)	北北西 約 0.8km	現況は、住宅等の人工的構造物と田畑を主体とした景観構成要素である。施設の存在は確認できず、眺望に変化はないと予測された。
No.6 大野川対岸 (大分市端登岩屋金地区)	西北西 約 0.3km	現況は、建屋や大型トラック、採石場跡の裸地等の人工的な景観と、大野川の水辺や樹木等の自然景観が混在した景観構成要素である。施設の存在は視野に入り、煙突及び施設の一部が明瞭に見える。しかし、煙突は山の稜線を越えないことから施設の存在は目立たず、眺望に変化は小さいと予測される。
No.7 大分市上戸次上り尾地区(上り尾南交差点付近)	北西 約 0.2km	現況は、道路や建屋等の人工構造物と樹木を主体とした景観構成要素である。施設の存在は確認できず、眺望に変化はないと予測された。
No.8 大野川対岸 (大分市端登鳥巣地区)	西南西 約 0.8km	現況は、住宅や採石場やその跡地の裸地等の人工的な景観と、畑地や樹木等の自然景観が混在した景観構成要素である。施設の存在は小さくではあるが明瞭に見える。しかし、煙突は山の稜線を越えないことから施設の存在は目立たず、眺望に変化は小さいと予測される。
No.9 豊後大野市 犬飼町下津尾地区	南西 約 2.2km	現況は、道路等の人工構造物と樹木を主体とした景観構成要素である。施設の存在は確認できず、眺望に変化はないと予測された。
No.14 天面山 (山頂付近)	西北西 約 3.5km	現況は、山地を中心とした景観構成要素である。施設の存在は小さくではあるが明瞭に見える。しかし、煙突は山の稜線を越えないことから施設の存在は目立たず、眺望に変化は小さいと予測される。

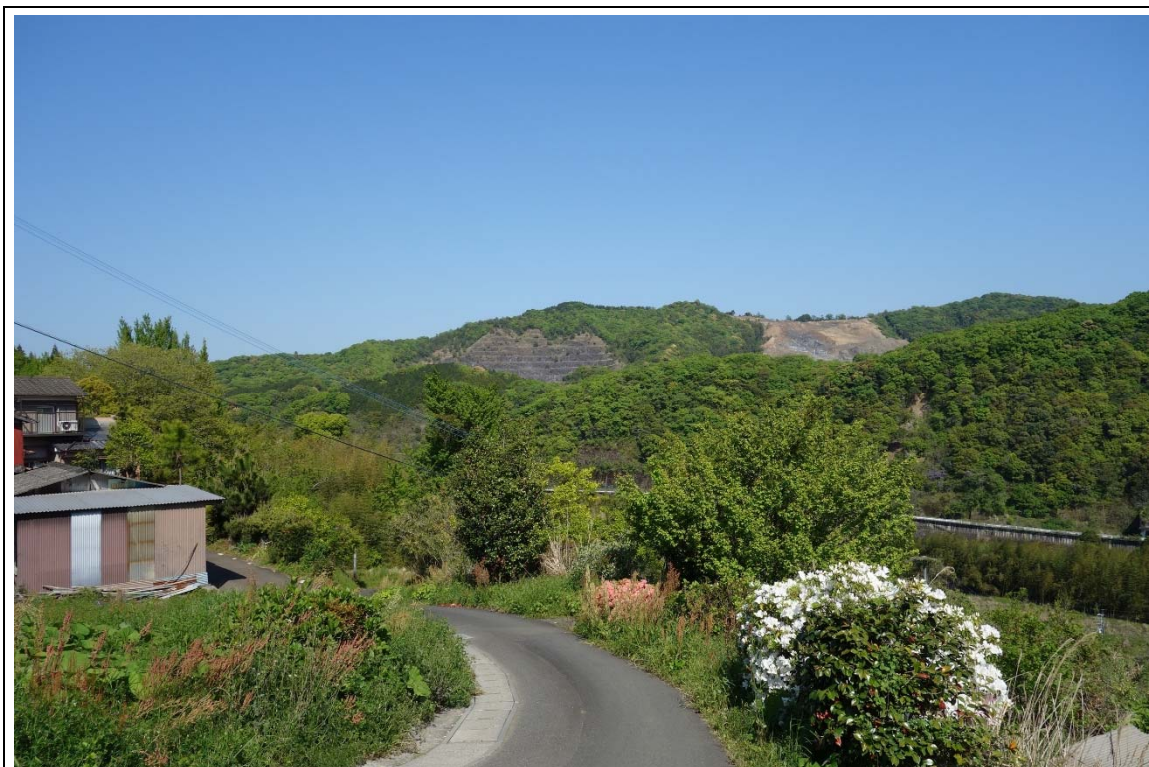
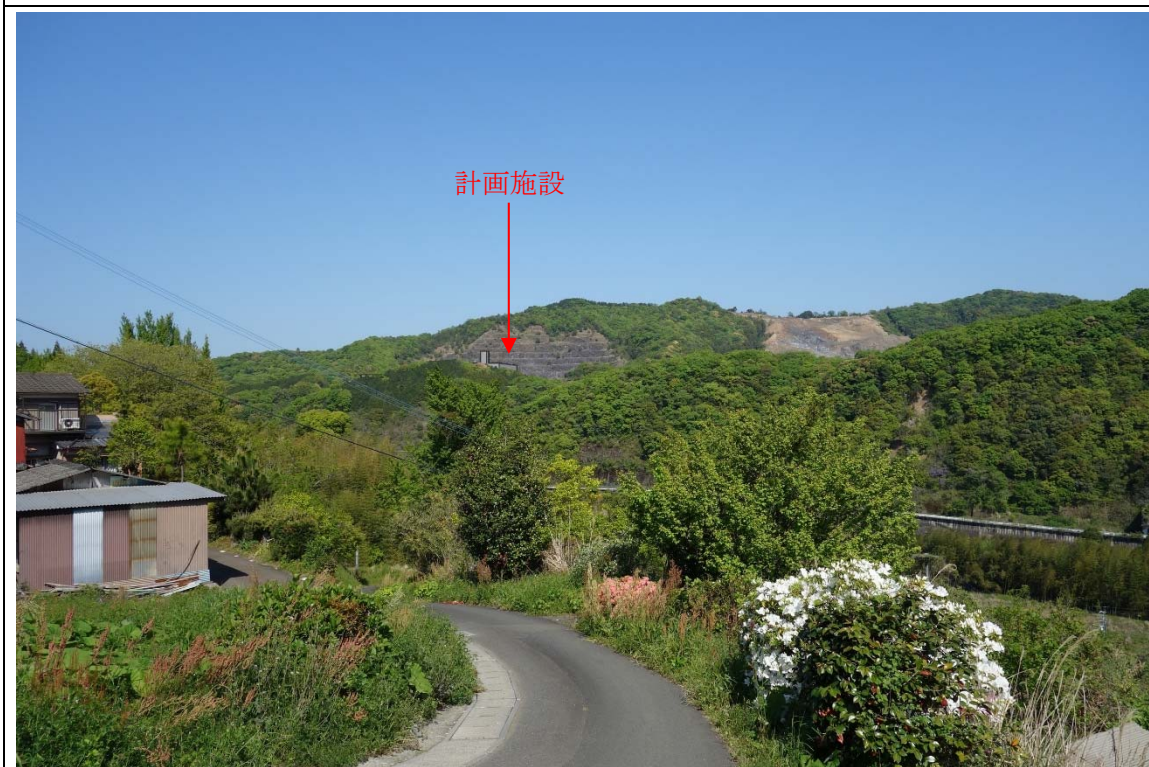
図 9.10.2-2(2/3) 眺望状況の変化 (No.8 大野川対岸(大分市端登鳥巣地区))

現 況

施設存在時

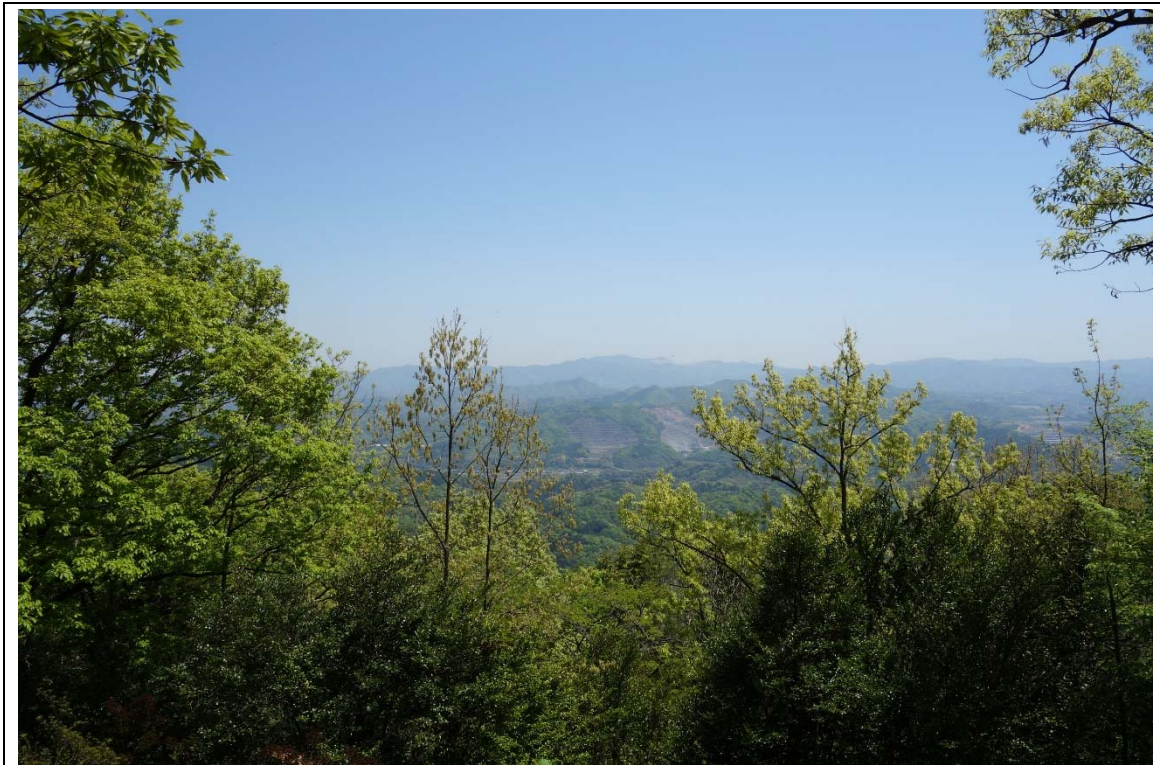
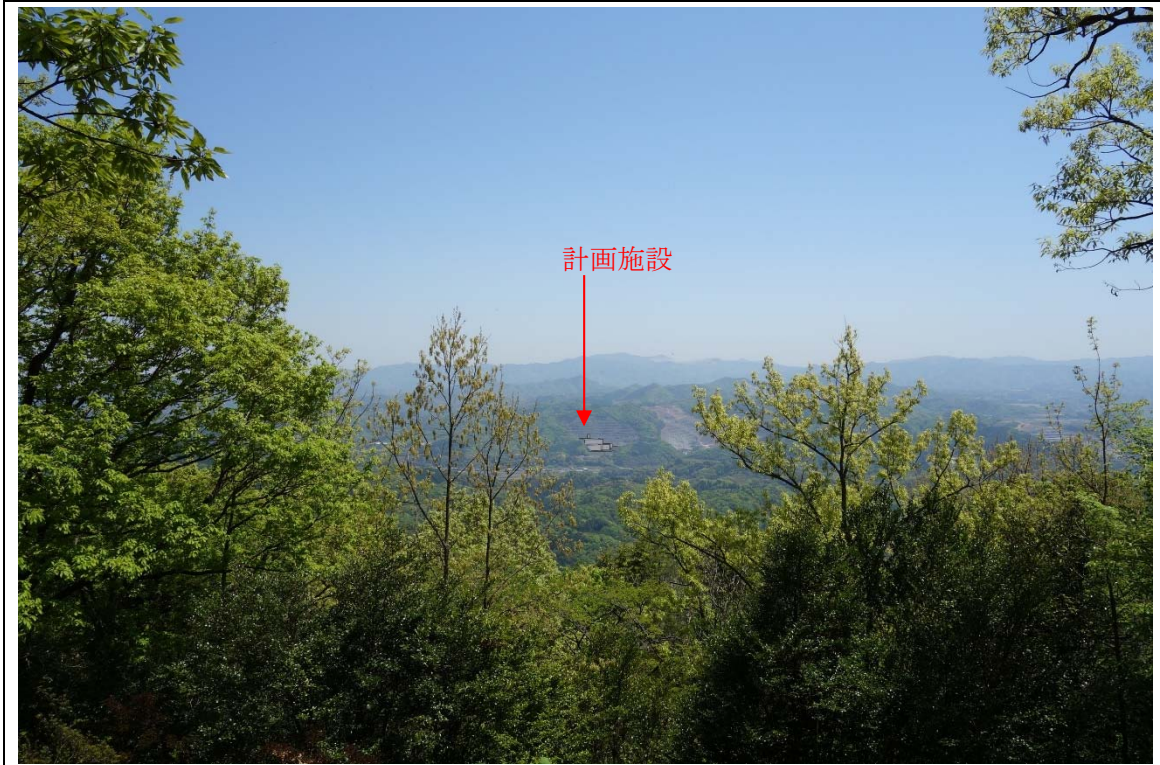
図 9. 10. 2-2(3/3) 眺望状況の変化 (No. 14 天面山 (山頂付近))

現 況

施設存在時

予測の結果、眺望に変化はない、または煙突は山の稜線を越えないことから施設の存在は目立たず、眺望に変化は小さいと予測された。
