10 景観

表 9.10.1-5 (1/12) 眺望点からの眺望の状況

図 9.10.2-1 (1/2) 計画施設の建屋寸法等

図 9.10.2-2(1/3) 眺望状況の変化 (No.6 大野川対岸(大分市端登岩屋金地区))

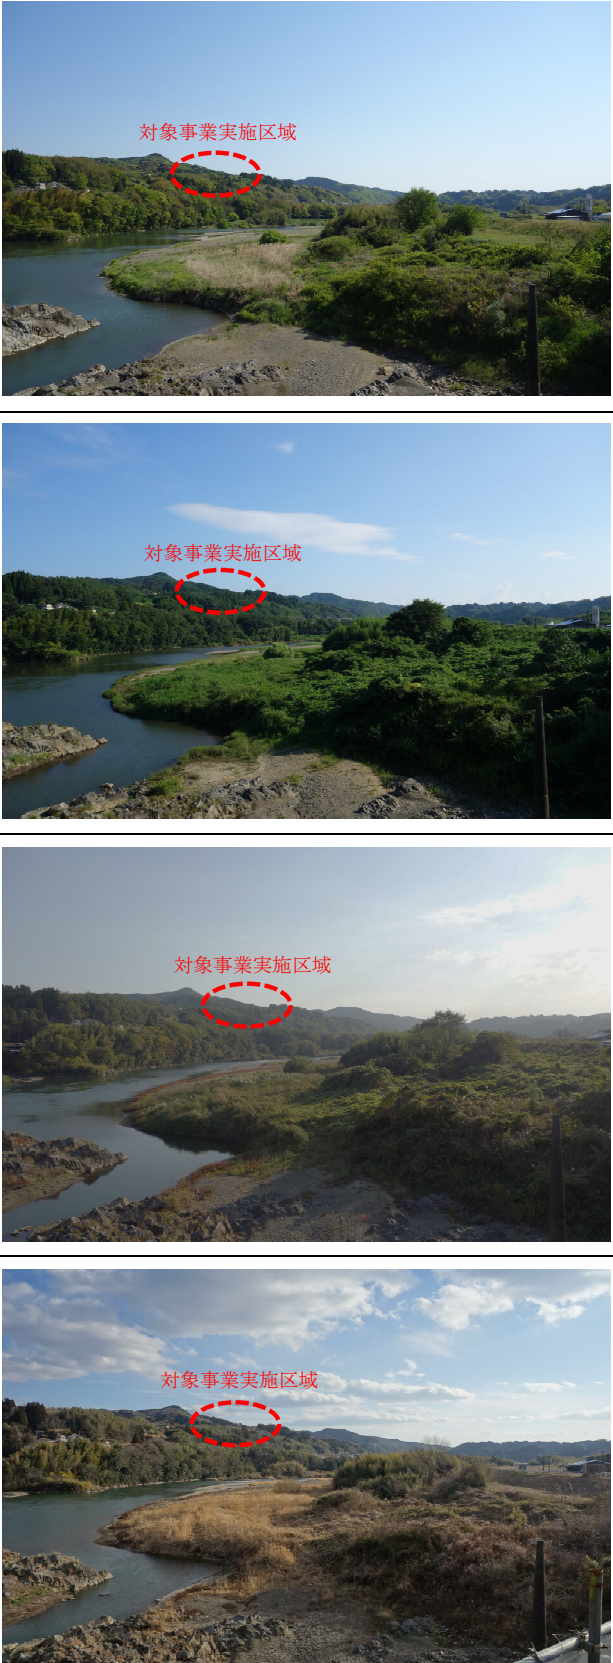
調査地点	概要	眺望景観（上から春、夏、秋、冬季の順）
<p>No.3 筒井大橋</p>	<p>対象事業実施区域の北側に位置する筒井大橋からの眺望である。 対象事業実施区域内は視認できない。 計画施設の煙突高さを59m、地盤高も現況と同程度(約80m)とすることから、視認できないものと考えられる。 季節により森林や河川敷の植物の生育状況に変化がみられ、色彩に変化がみられた。</p>

<p>The four photographs show the view from Tsuboi Bridge in spring, summer, autumn, and winter. Each photo has a red dashed circle highlighting the target project area in the distance. The landscape changes from lush green in spring and summer to more brown and dry in autumn and winter.</p>
<p>×</p>

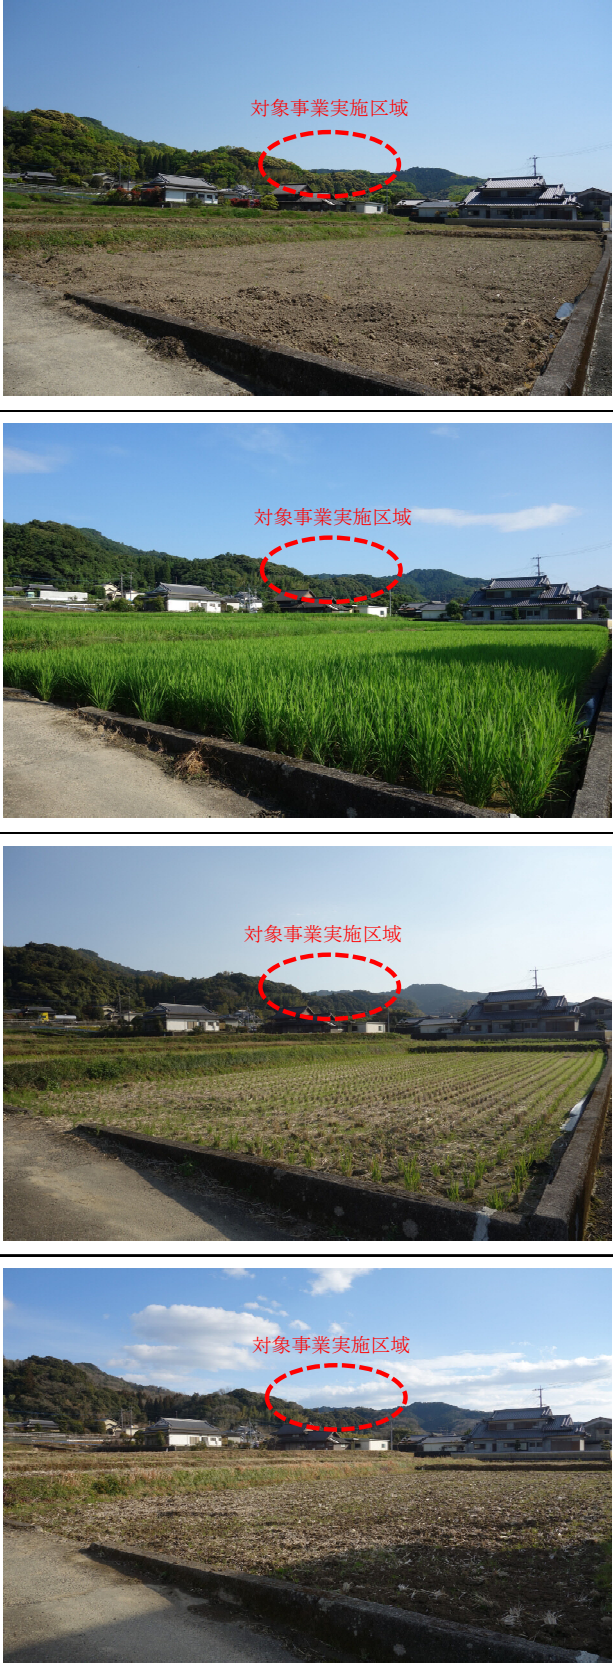
表 9.10.1-5 (3/12) 眺望点からの眺望の状況

調査地点	概要	眺望景観（上から春、夏、秋、冬季の順）
No. 5 大分市上戸次 上り尾地区 上り尾公民館 付近	対象事業実施区域の北西に位置する上り尾公民館付近からの眺望である。 対象事業実施区域内は視認できないが、将来は計画施設の煙突、施設の一部が視認できる可能性がある。 季節により樹林や田んぼの状況に変化がみられ、色彩に変化がみられた。

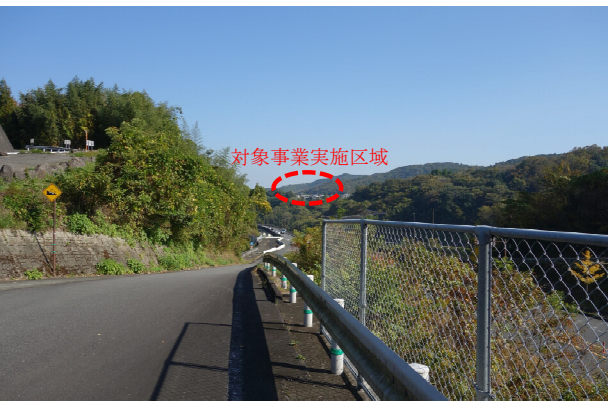
表 9.10.1-5 (7/12) 眺望点からの眺望の状況

調査地点	概要	眺望景観（上から春、夏、秋、冬季の順）
No. 9 豊後大野市 犬飼町 下津尾地区	対象事業実施区域の南西に位置する犬飼町下津尾地区からの眺望である。 対象事業実施区域内の法面がわずかに視認できる。将来は計画施設の煙突の一部が視認できる可能性がある。 季節の変化により樹木に落葉がみられるなど、色彩に変化がみられた。

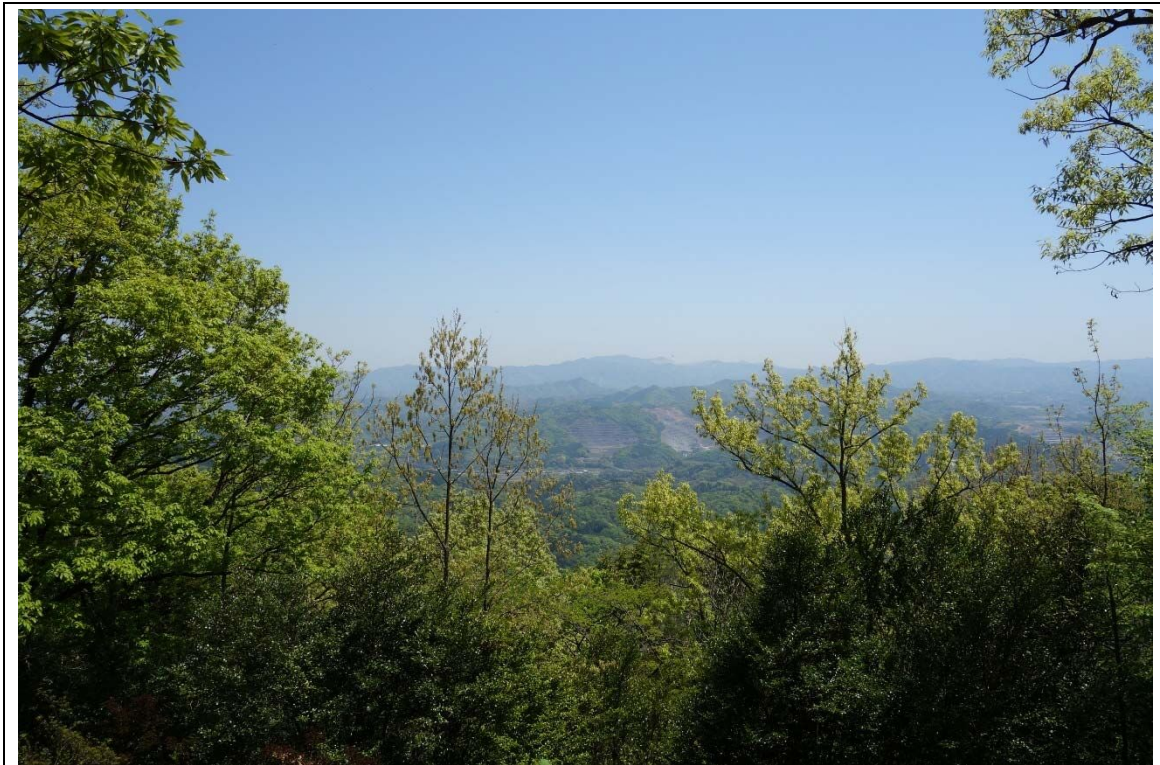
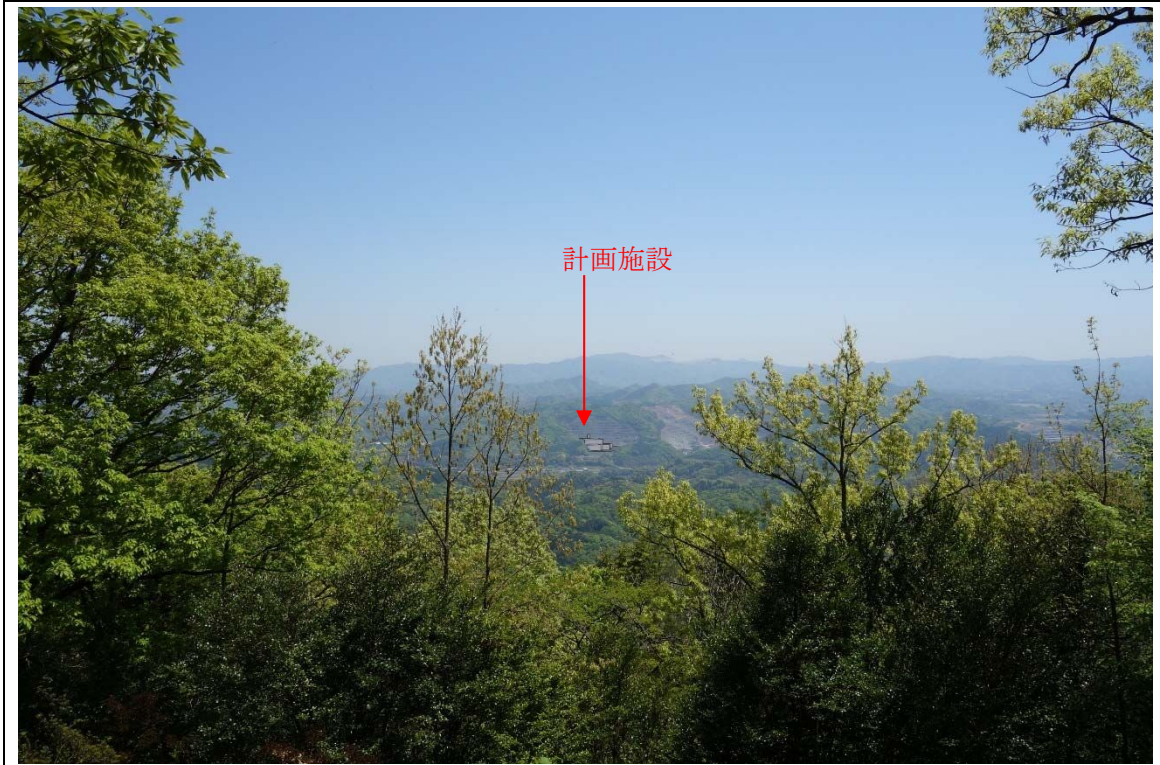
図 9. 10. 2-2(3/3) 眺望状況の変化 (No. 14 天面山 (山頂付近))

予測結果を表 9.10.2-2 に示す。また、フォトモンタージュは、対象事業実施区域周辺において、年間を通じて最も代表的な景観の状況にあった春季について作成し、視認ができると予測された No.6、No.8 及び No.14 について、図 9.10.2-2 に示した。

名 称	対象事業実施区域からの距離	眺望点の状況・眺望景観の状況
No.3 筒井大橋	北 約 1.6km	現況は、森林と大野川を主体とした景観構成要素である。施設の存在は確認できず、眺望に変化はないと予測された。
No.4 大分市上戸次影の木地区 (影の木公民館付近)	北 約 0.9km	現況は、住宅や電柱等人工的構造物と樹木や田畑を主体とした景観構成要素である。施設の存在は確認できず、眺望に変化はないと予測された。
No.5 大分市上戸次上り尾地区 (上り尾公民館付近)	北北西 約 0.8km	現況は、住宅等の人工的構造物と田畑を主体とした景観構成要素である。施設の存在は確認できず、眺望に変化はないと予測された。
No.6 大野川対岸 (大分市端登岩屋金地区)	西北西 約 0.3km	現況は、建屋や大型トラック、採石場跡の裸地等の人工的な景観と、大野川の水辺や樹木等の自然景観が混在した景観構成要素である。施設の存在は視野に入り、煙突及び施設の一部が明瞭に見える。しかし、煙突は山の稜線を越えないことから施設の存在は目立たず、眺望に変化は小さいと予測される。
No.7 大分市上戸次上り尾地区(上り尾南交差点付近)	北西 約 0.2km	現況は、道路や建屋等の人工構造物と樹木を主体とした景観構成要素である。施設の存在は確認できず、眺望に変化はないと予測された。
No.8 大野川対岸 (大分市端登鳥巣地区)	西南西 約 0.8km	現況は、住宅や採石場やその跡地の裸地等の人工的な景観と、畑地や樹木等の自然景観が混在した景観構成要素である。施設の存在は小さくではあるが明瞭に見える。しかし、煙突は山の稜線を越えないことから施設の存在は目立たず、眺望に変化は小さいと予測される。
No.9 豊後大野市 犬飼町下津尾地区	南西 約 2.2km	現況は、道路等の人工構造物と樹木を主体とした景観構成要素である。施設の存在は確認できず、眺望に変化はないと予測された。
No.14 天面山 (山頂付近)	西北西 約 3.5km	現況は、山地を中心とした景観構成要素である。施設の存在は小さくではあるが明瞭に見える。しかし、煙突は山の稜線を越えないことから施設の存在は目立たず、眺望に変化は小さいと予測される。

調査地点	概要	眺望景観（上から春、夏、秋、冬季の順）
No. 14 天面山 山頂 展望台付近	対象事業実施区域の西北西に位置する天面山山頂の展望台付近からの眺望である。対象事業実施区域内を遠景として視認できる。視界の多くを樹林が占め、季節により色彩に変化がみられ、冬季に最も視界が広がる。	 
○

予測の結果、眺望に変化はない、または煙突は山の稜線を越えないことから施設の存在は目立たず、眺望に変化は小さいと予測された。
