第3章 大友氏遺跡及び整備計画地の概要と課題

3. 各地区の発掘調査等の経過と概要

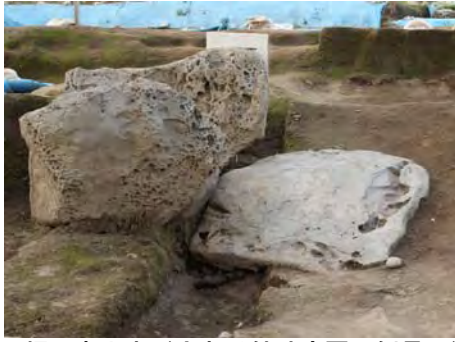
輝石安山岩（大友氏館跡庭園西側景石）

巨石の分布であるが、現状ではその多くは池底付近に置かれるほか、園池跡南側の陸地に配されるものもあり、護岸石や景石として位置付けられる。これら巨石の石材は、角閃石・輝石安山岩、溶結凝灰岩を主として使用している。安山岩・凝灰岩の一部は大分川上流域にあたる由布市挾間～庄内周辺で産出され、「永興石」ともよばれる凝灰岩は市内の南大分永興付近が産地として比定されている。

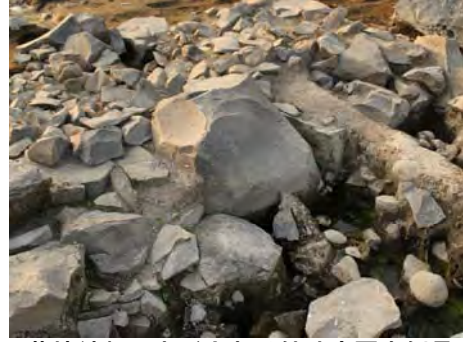
阿蘇熔結凝灰岩（大友氏館跡庭園東側景石）

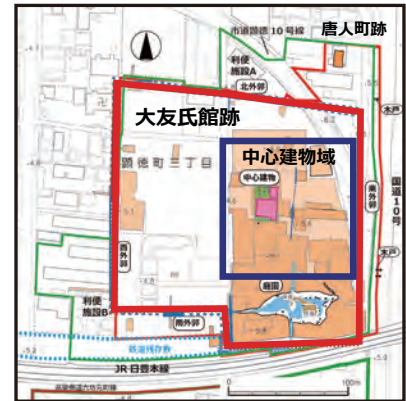
中心建物域の位置

中心建物域：16世紀後半である館Ⅴ期の中心建物域の遺構は、主殿と考えられる中心建物（礎石建物）跡2棟が確認された。礎石は残存していなかったが、根石は残存しており、その遺構の分布から平面プランを検討した。礎石は近接の井戸跡の井筒部から廃棄された状況で出土しており、その規模等から中心建物で使用されたと推定される。

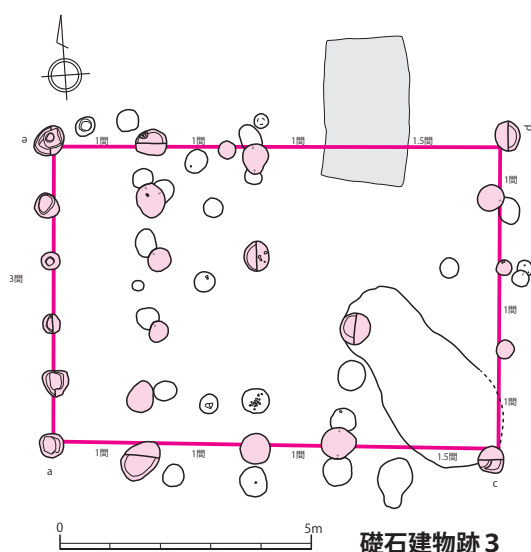
遺構名	礎石建物跡3 (36S B145)		
遺跡検出レベル	検出標高 4.6m 残存する礎石の上面標高 4.65m	当時の推定レベル	標高約 4.6m(礎石上で 4.65m)
遺構の時期	館V期：16世紀後半	主軸方位	N-4°-E
遺構の規模	東西：東から6尺5寸の1間半、1間、1間 1間の4間半。 南北：礎石が良好に残存する西側列で、南から幅約4尺の等間隔に礎石が6つ並び、全長で約20尺の3間となる。		
内 容	<ul style="list-style-type: none"> ・礎石は南北の西側列で検出されたが、その他は礎石が抜き取られ、掘り方のみ確認した。なお、建物跡内の北東側は近世以後の削平で周辺よりやや深いところに検出面があるため、掘り方の残存状況もよくない。 ・この建物跡に接するように、西側南北列を北側直線上に礎石状の石を含む遺構が並び、その4尺東にも平行するように丸礫を含む遺構が並ぶ。さらに西側南北列南から2つ目の礎石から西側に向かって、間隔は一定ではないが、東西直線上に礎石状の石が確認される。これらは当建物に付く渡廊や塀などの施設と考えられる。 ・当建物は中心建物跡の東側にあたり、また周辺に建物等は隣接せず、黒色や灰色の砂利敷き空間であった。性格は不明であるが、厩や『當家年中作法日記』に記述されている「遠侍」などの施設が想定される。

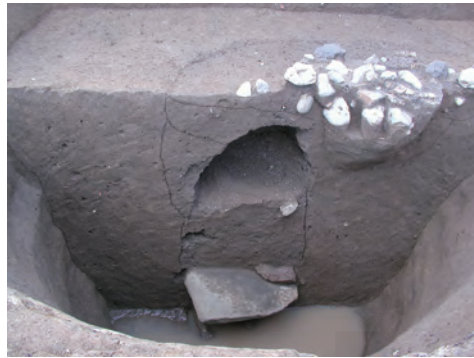
井戸跡15断面

遺構名	井戸跡 15 (15SE018)		
遺跡検出レベル	検出標高 4.4m	当時の推定レベル	標高約 4.7m
遺構の時期	館Ⅴ期：16世紀後半	主軸方位	—
遺構の規模	平面プラン：円形 規模：掘り方直径約 3.4m、井筒直径約 0.7m、底部標高 1.9m		
内 容	・井筒部下層より、礎石が3石出土しており、中心建物との関連が推定される。

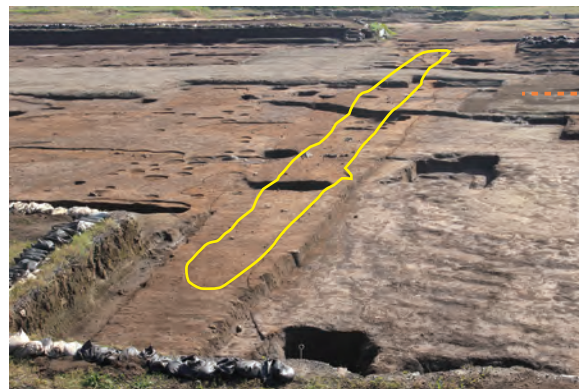
溝跡16(北西から)

遺構名	溝跡 16 (36SD025)		
遺跡検出レベル	検出標高 4.7m	当時の推定レベル	溝の東側：標高 4.7 m 溝の西側：標高 5.0 m
遺構の時期	館Ⅴ期：16世紀後半	主軸方位	N - 4° - E
遺構の規模	ピット 2 基：掘立柱で、柱穴の直径 0.4m、最深部標高 4.0m		
内 容	<ul style="list-style-type: none"> ・中心建物と東側の空間を区画する溝である。 ・周辺の復元標高から、溝の西側の復元標高は高く、東側は低い。溝を境に段差が付く。 ・溝の掘り方西側ラインに平行して、門跡 13・14 の柱穴が確認されており、その直線延長上には確認されないため、根太構造の塀などの遮蔽物が展開した可能性がある。

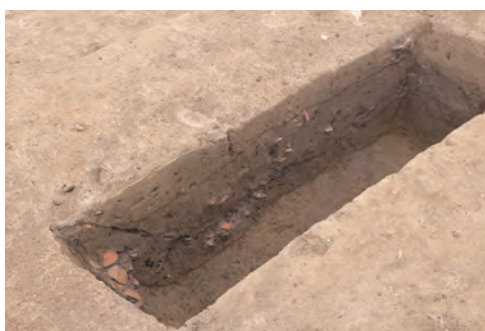
土器廃棄土坑17断面

遺構名	土器廃棄土坑 17 (36SK120)		
遺跡検出レベル	検出標高 4.0m	当時の推定レベル	標高約 5.0m
遺構の時期	館Ⅴ期：16世紀後半	主軸方位	—
遺構の規模	南北にのびる長土坑で、南北 10m、東西 1.8m、最深部標高 3.45mである。		
内 容	<ul style="list-style-type: none"> ・土器の大量廃棄土坑は、京都系土師器主体の土坑に限っても、中心建物域から多く検出される。 ・当遺構は中心建物跡の西側で検出され、中心建物側から廃棄された状況が考えられる。 ・このような土坑のあり方は、中心建物で行われた饗宴などで使用された土器を一括廃棄したものと考えられる。 ・中心建物跡北側の類似遺構の土壌を自然科学分析を行うと、魚の歯（タイ科）や二枚貝などが検出され、当時の献立を考える上でも重要である。

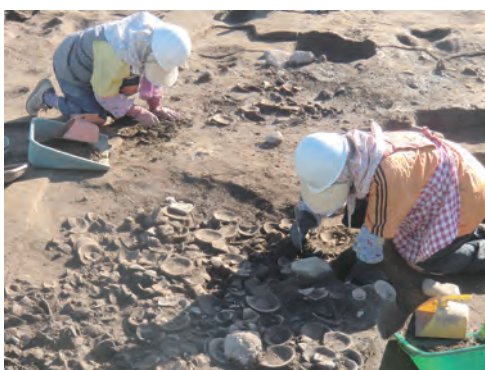
土器廃棄土坑18調査状況

遺構名	土器廃棄土坑 18 (26SK011)		
遺跡検出レベル	検出標高 4.1m	当時の推定レベル	標高約 5.0m
遺構の時期	館Ⅳ～Ⅴ期：16世紀後半	主軸方位	—
遺構の規模	土坑は不定形状で、南北 4.6m、東西 13.1mである。		
内 容	<ul style="list-style-type: none"> ・土坑内からは、大量の京都系土師器のなかに金箔貼りのものが2破片含まれていた。 ・26SK011 は中心建物跡の南西側の近接した場所で検出され、中心建物と関連すると推定される。 ・このような土坑のあり方は、中心建物で行われた饗宴などで使用された土器を一括廃棄したものと考えられる。

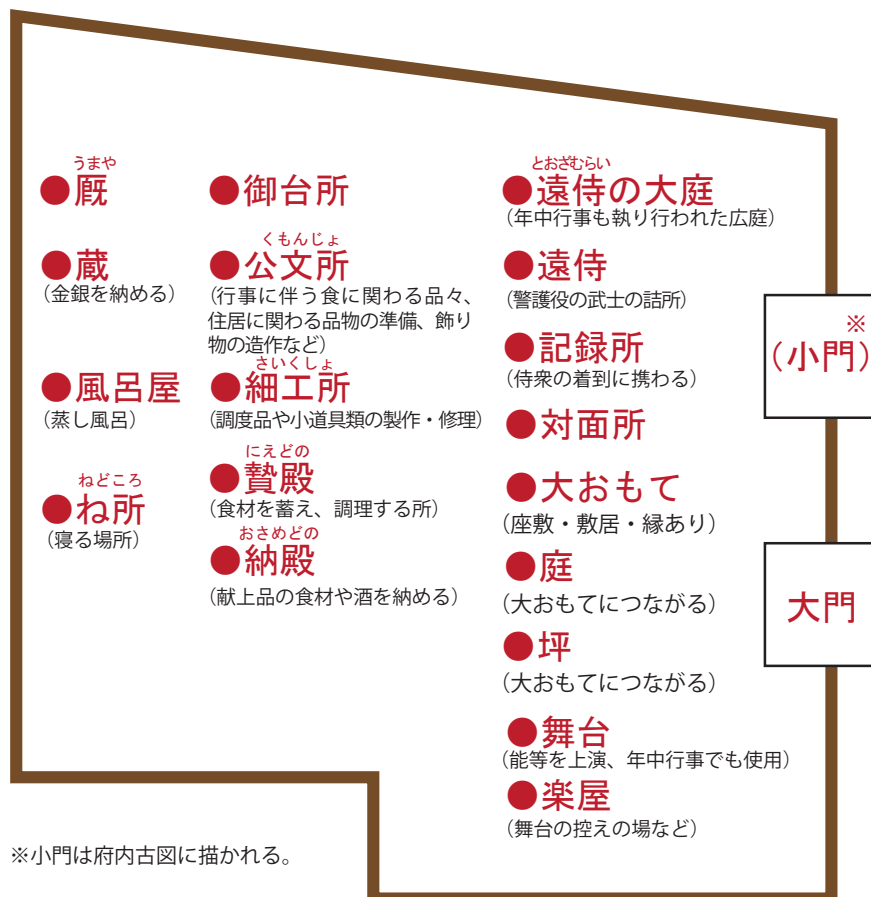
図 3-5 「當家年中作法日記」にみえる大友館の諸施設

建物等については、多くの武士が列席し儀式と会食を行った「大おもて」という大きな建物があり、その周囲には「坪」や「庭」、能や猿楽などを演じる「舞台」や「楽屋」、「遠侍」の建物や「遠侍の大庭」が存在したようである。その他、金銀が納められた「蔵」や「記録所」、「対面所」、「御台所」、「公文所」、「細工所」、「ね所」や「風呂屋」、「厩」などの施設、そして館の正門と考えられる「大門」が確認できる。

本図中に記載された各施設の位置関係は、事実を正確に反映したものではない。施設の中に「よろひ門」があるが、場所ははっきりしない。また、大おもての座敷の中には、「御前」・「次の間」と呼ばれる座敷が二間続きであったようである。

以上の施設のすべてが独立した建物もしくは同一建物の中にあるのか、判断は難しいが、大友館には図 3-5 のような施設が存在していた可能性が高い。記載のない施設を含めるとさらに多くの建物が想定される。

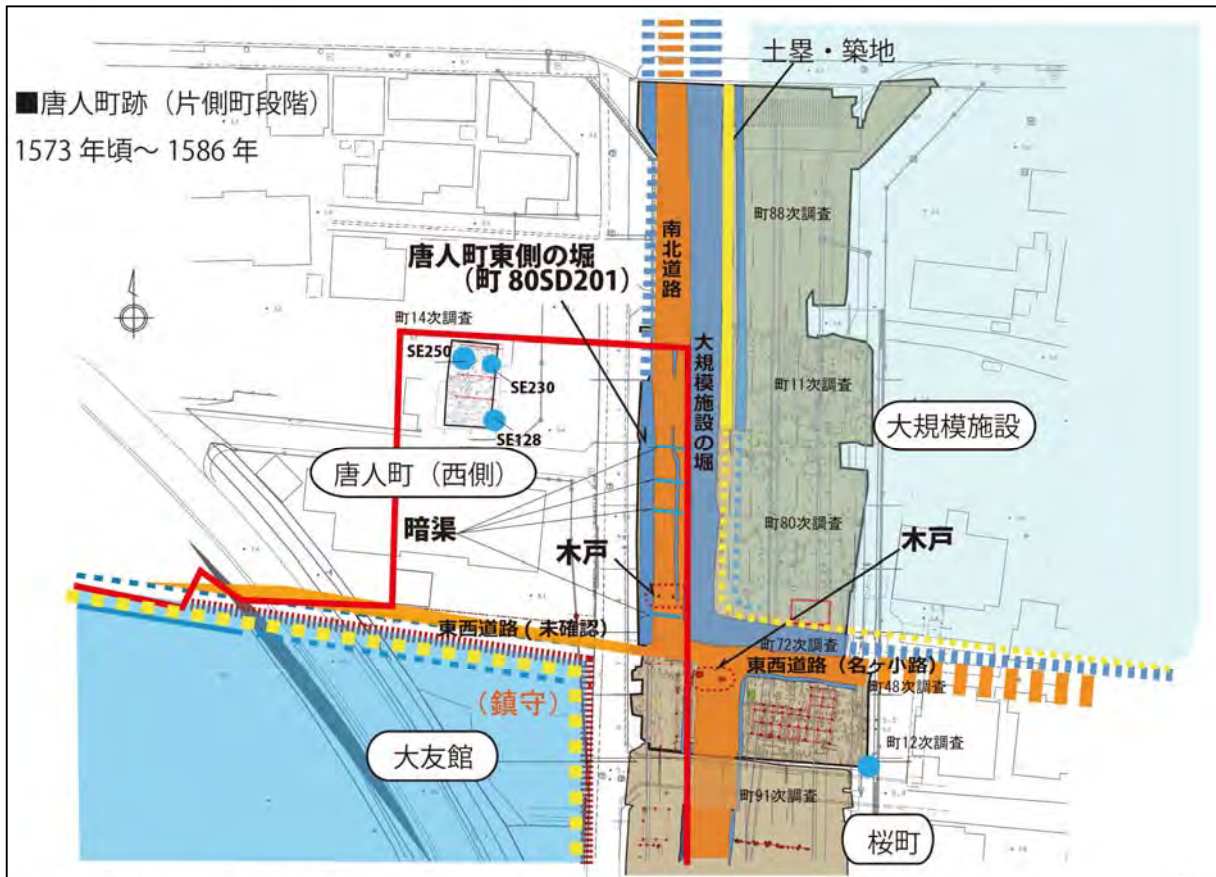
図 3-6 唐人町跡 遺構変遷図

唐人町西側：片側町段階には町の東側を南北に延びる堀(町80SD201)で区画しており、全容は不明であるが他の町屋にはみられない外郭施設が存在すると考えられる。島津軍の豊後侵攻以後も町屋として存続するようである。

唐人町東側：唐人町東側は、町屋が形成される以前は、暦応4年(1341)に創建されたとされる時宗寺院称名寺^{しょうみょうじ}の寺域であり、調査の結果からも14～15世紀に称名寺が存在したことが判明している。その後、称名寺が当地を移転した後、16世紀後半～1586年の島津軍の豊後侵攻の間は、大規模な堀を巡らせ、低い土塁または築地とみられる遺構をとまなう公的な施設と考えられる「大規模施設」が形成される。島津軍の豊後侵攻後には「大規模施設」は再建されず、堀が埋め戻されたあと、町屋が形成され、唐人町は両側町となる。

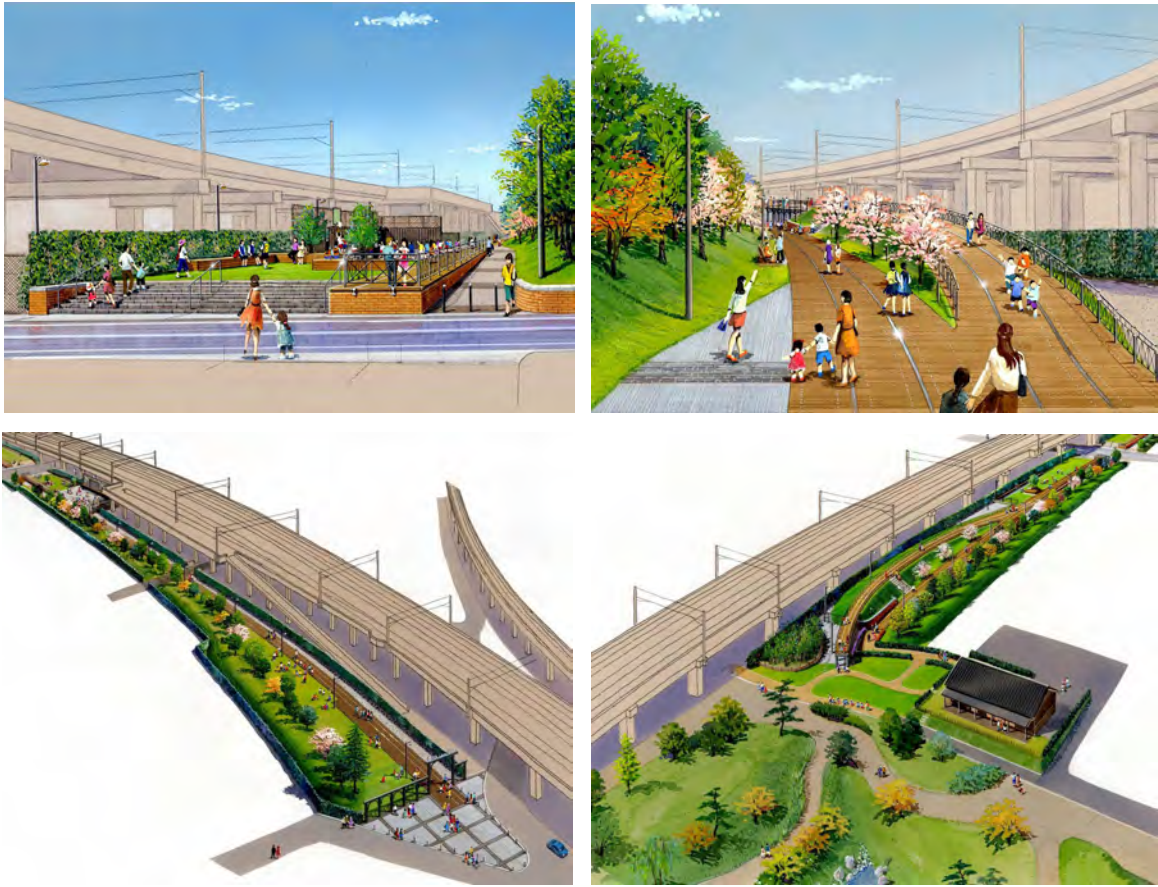
図 3-12 線路敷ボードウォーク広場整備イメージ図

大友氏館跡西側の利便施設Bの一部には旧日豊本線の鉄道残存敷が含まれている。鉄道残存敷については、大分駅と歴史公園を結ぶ主要動線として歴史公園整備に連動した利活用が望まれることから、土地所有者であった大分県との間で公園的利用を前提とした整備に取り組む方針を確認していたが、平成29年3月に大分市が主体となって整備することが決定され、市都市計画部が平成29年度に基本設計、平成30年度に実施設計を行って工事に着工し、令和元年度に「線路敷ボードウォーク広場」として完成した。この整備では、大分駅から大友氏館跡までの約1.3km（歩行距離）のうち、金池保育所付近から大友氏館跡南側中央までの約440mが整備対象となり、歩行者と自転車が通行できる遊歩道とともに、修景のための植栽整備、大友氏館跡庭園を展望する眺望デッキ（ウッドデッキ）などが整備された。
