# 災害時のアスベスト飛散防止対策について

#### 【アスベスト含有建材の例】

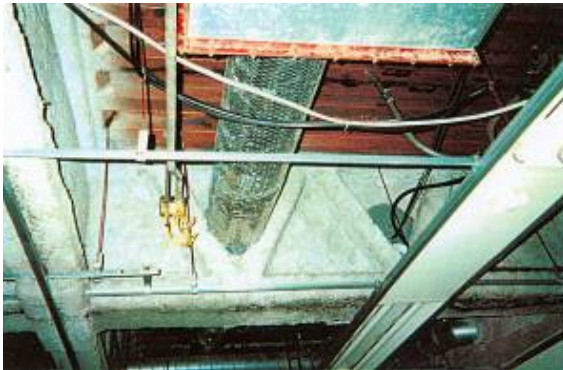
鉄骨造の梁・柱の耐火被覆

鉄骨造	鉄骨の耐火被覆（鉄骨全面に施工）
鉄骨造及び鉄筋コンクリート造	機械室、ボイラー室、空調機室、電気室等（石綿含有吹き付けの施工）
建築設備	空調機・温水等の配管（保温材）、煙突等のライニング

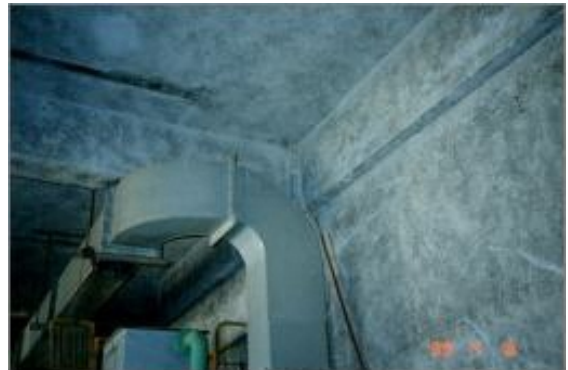
機械室の壁・天井の断熱

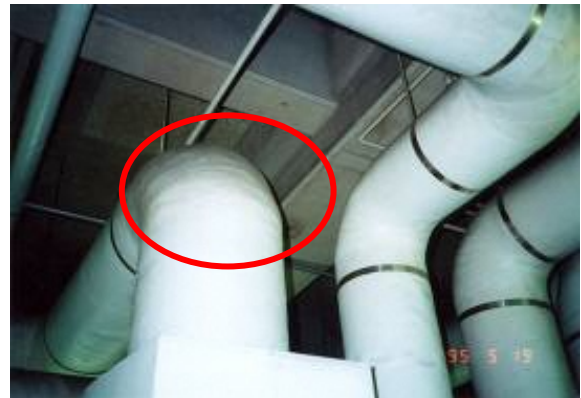
保温材（配管等）

- ② 断熱材や配管の保温材等についても、アスベストを含有するものが使用されていることがあるので、破損等の有無を確認してください。

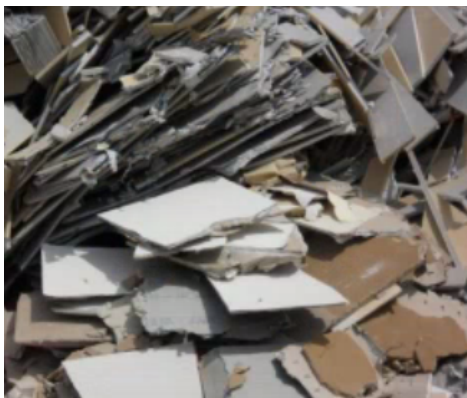
選別された成形板等

- ③ その他アスベスト含有建材（成形板等）についても、建材の破損等により石綿が飛散するおそれがあることから、注意が必要です。
