第2章 滝尾駅周辺の課題

1. 滝尾駅周辺の問題点と課題の整理

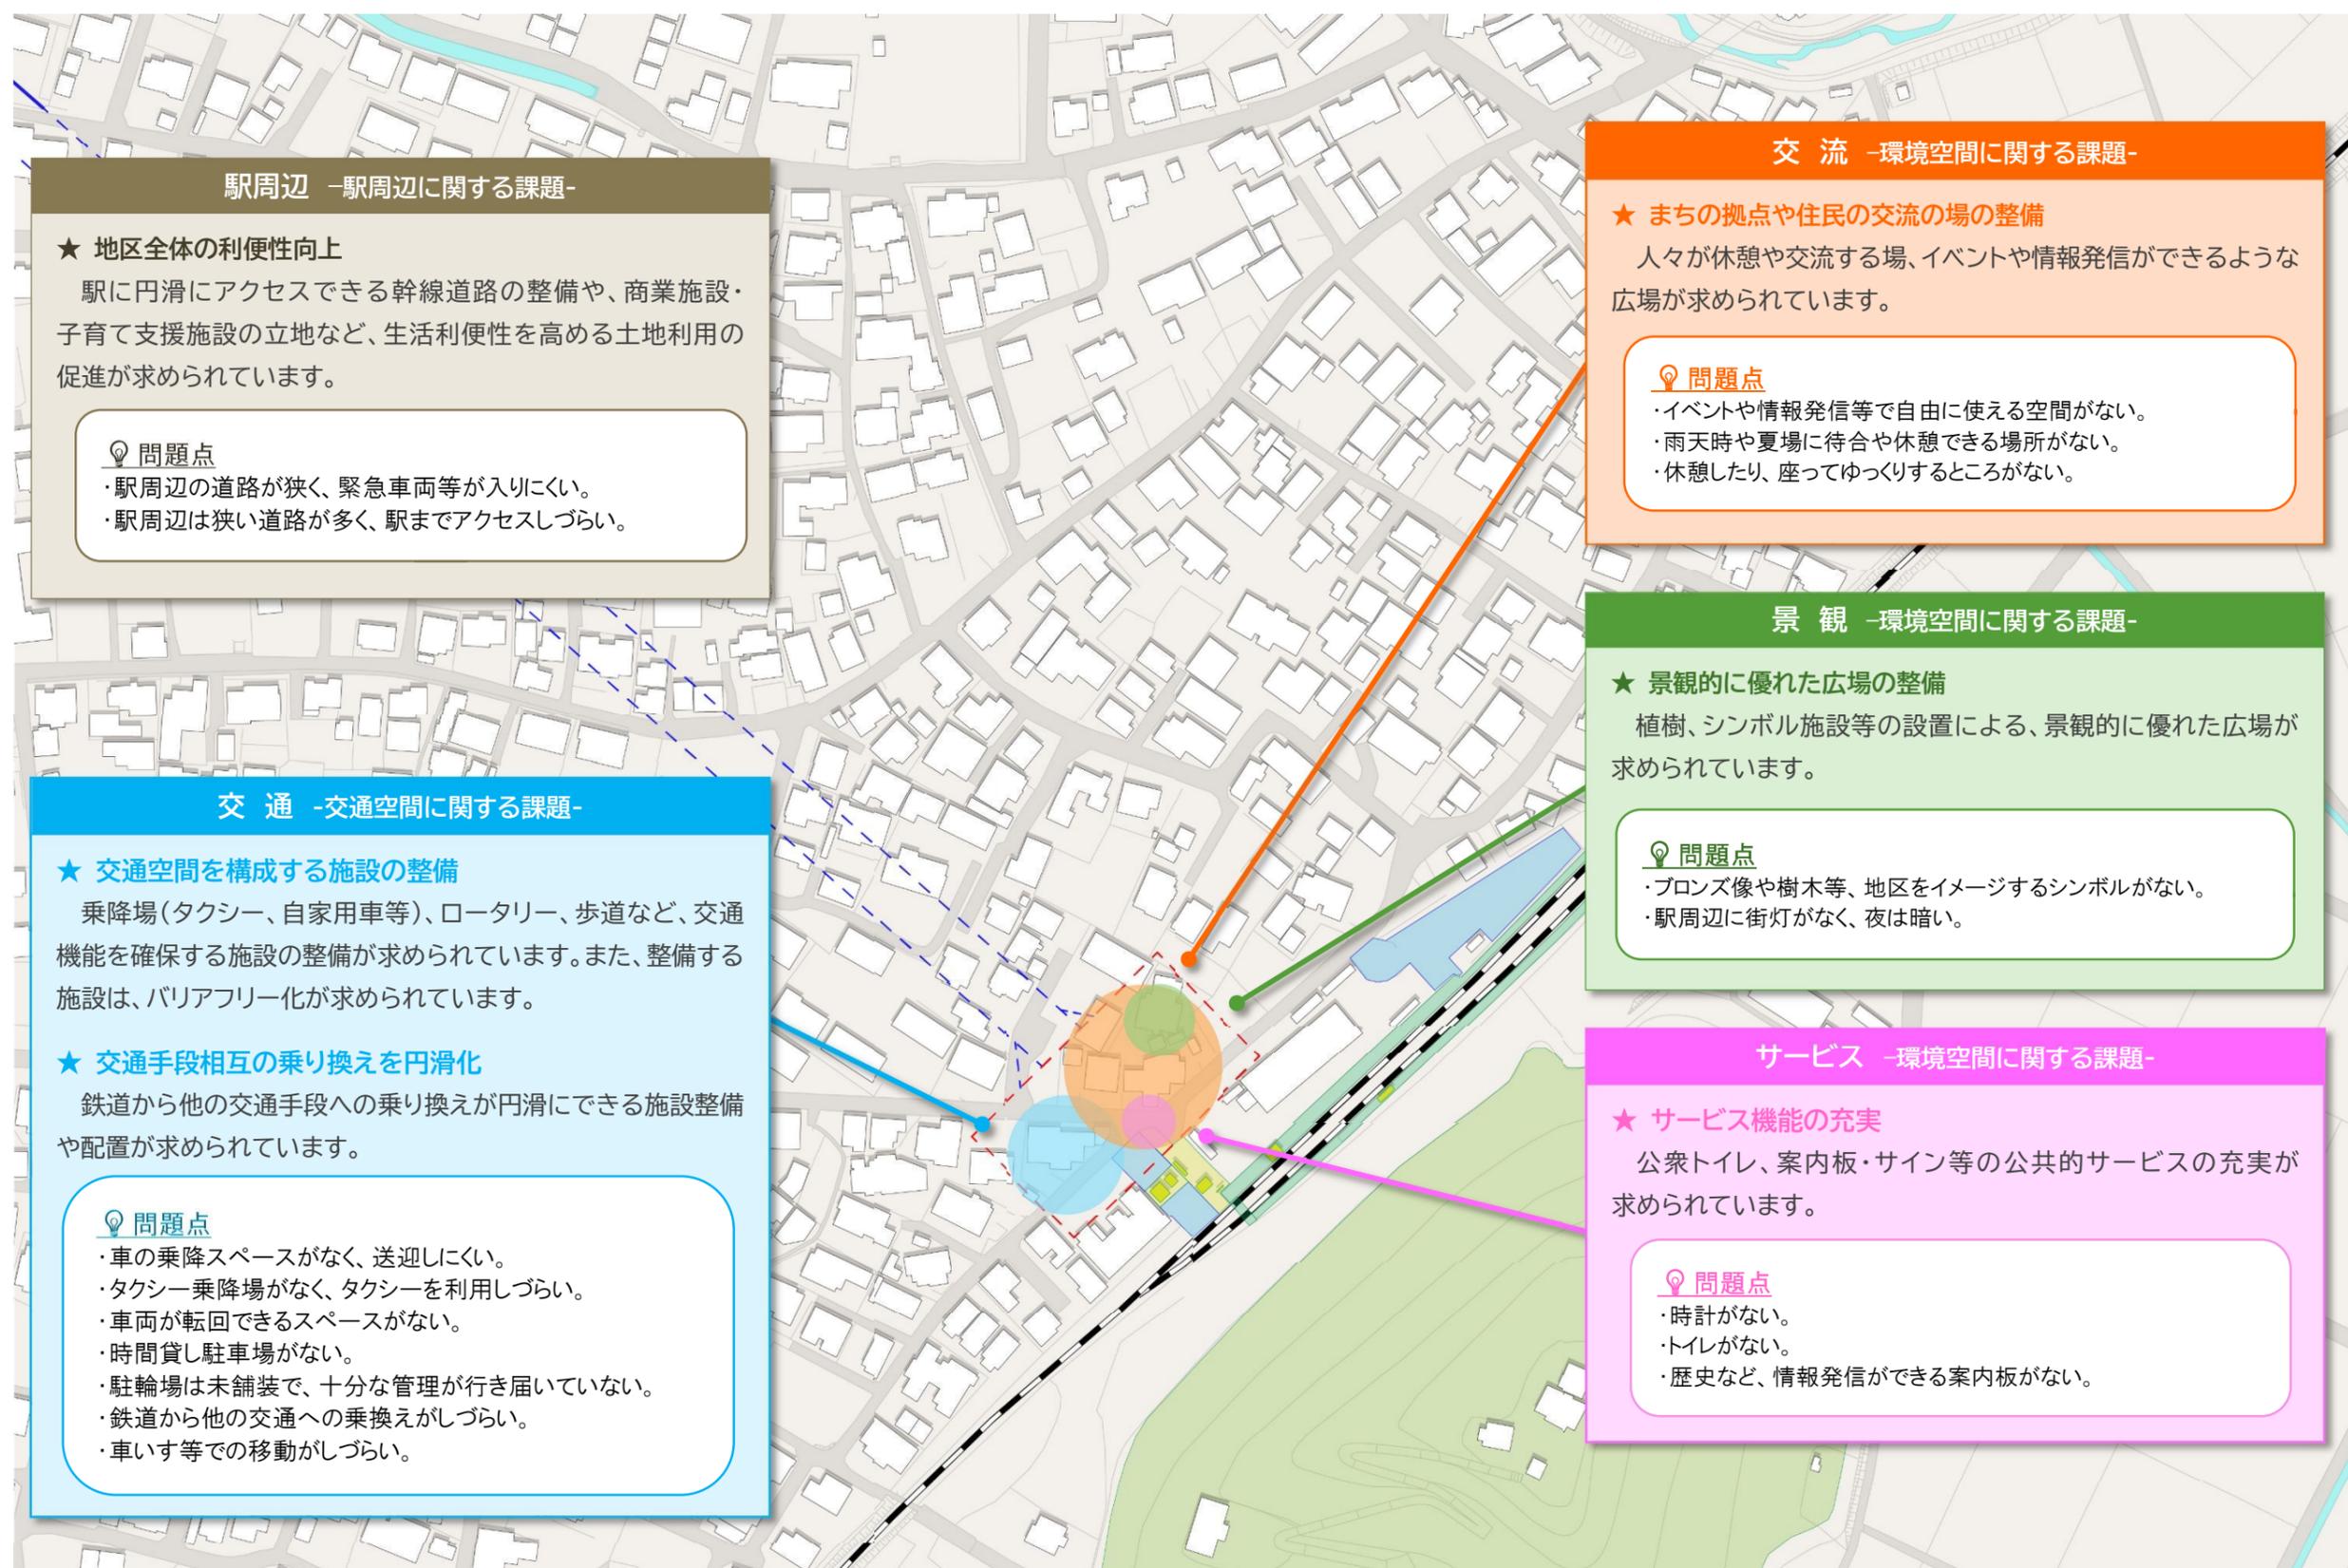
図-2.1 滝尾駅前広場の課題図

WS(ワークショップ)や地元会議でいただいた声を踏まえ、次のように課題を整理しました。

交通 問題点	課題
<ul style="list-style-type: none"> ・ 車の乗降スペースがなく、送迎しにくい。 ・ タクシー乗降場がなく、タクシーを利用しづらい。 ・ 車両が転回できるスペースがない。 ・ 時間貸し駐車場がない。 ・ 駐輪場は未舗装で、十分な管理が行き届いていない。 ・ 鉄道から他の交通への乗り換えがしづらい。 ・ 車いす等での移動がしづらい。 	<p>★交通機能を確保する施設の整備 乗降場（タクシー、自家用車等）、ロータリー、歩道など、交通機能を確保する施設の整備が求められています。また、整備する施設は、バリアフリー化が求められています。</p> <p>★交通手段相互の乗り換えを円滑化 鉄道から他の交通手段への乗り換えが円滑にできる施設整備や配置が求められています。</p>

交流 問題点	課題
<ul style="list-style-type: none"> ・ イベントや情報発信等で自由に使える空間がない。 ・ 雨天時や夏場に待合や休憩できる場所がない。 ・ 休憩したり、座ってゆっくりするところがない。 	<p>★まちの拠点や住民の交流の場の整備 人々が休憩や交流する場、イベントや情報発信ができるような広場が求められています。</p>
景観 問題点	課題
<ul style="list-style-type: none"> ・ ブロンズ像や樹木等、地区をイメージするシンボルがない。 ・ 駅周辺に街灯がなく、夜は暗い。 	<p>★景観的に優れた広場の整備 植樹、シンボル施設等の設置による、景観的に優れた広場が求められています。</p>

サービス 問題点	課題
<ul style="list-style-type: none"> ・ 時計がない。 ・ トイレがない。 ・ 歴史など、情報発信ができる案内板がない。 	<p>★サービス機能の充実</p> <p>公衆トイレ、案内板・サイン等の公共的サービスの充実が求められています。</p>

駅周辺 問題点	課題
<ul style="list-style-type: none"> ・ 駅周辺の道路が狭く、緊急車両等が入りづらい。 ・ 駅周辺は狭い道路が多く、駅までアクセスしづらい。 	<p>★地区全体の利便性向上</p> <p>駅に円滑にアクセスできる幹線道路の整備や、商業施設・子育て支援施設の立地など、生活利便性を高める土地利用の促進が求められています。</p>
