第3章 大友氏遺跡及び整備計画地の概要と課題

3. 各地区の発掘調査等の経過と概要

(1) 大友氏館跡

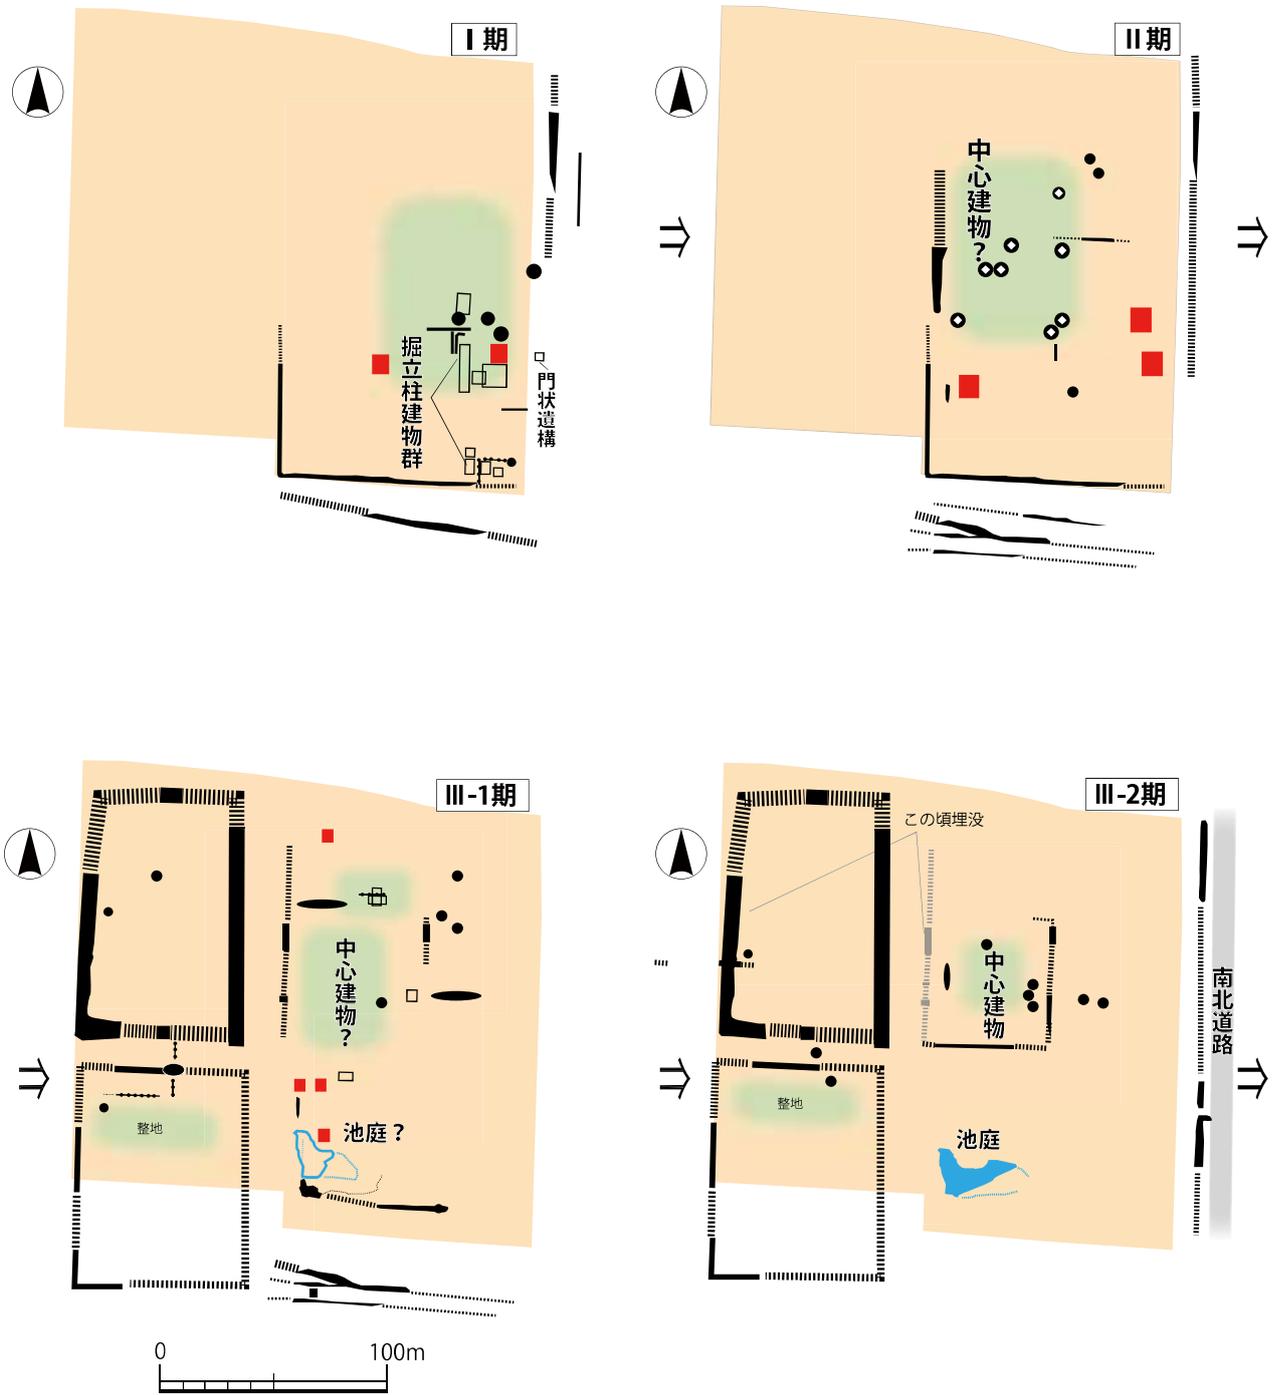
図 3-2 大友氏館跡変遷図①

大友氏館跡は、これまでの調査によりI期～VI期にわたる遺跡の変遷が明らかになっている。

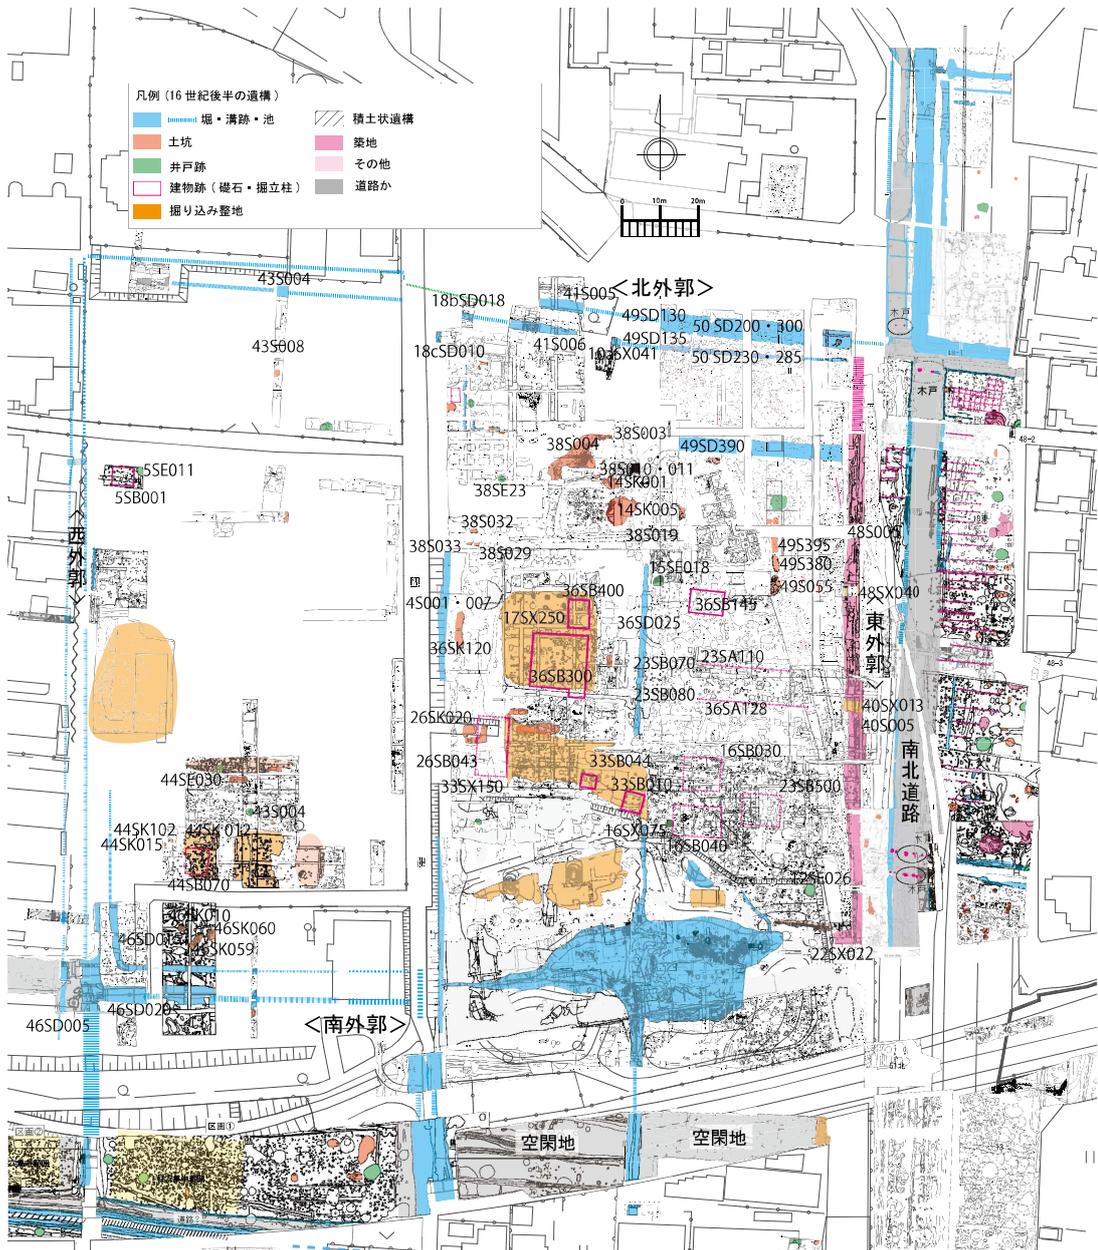
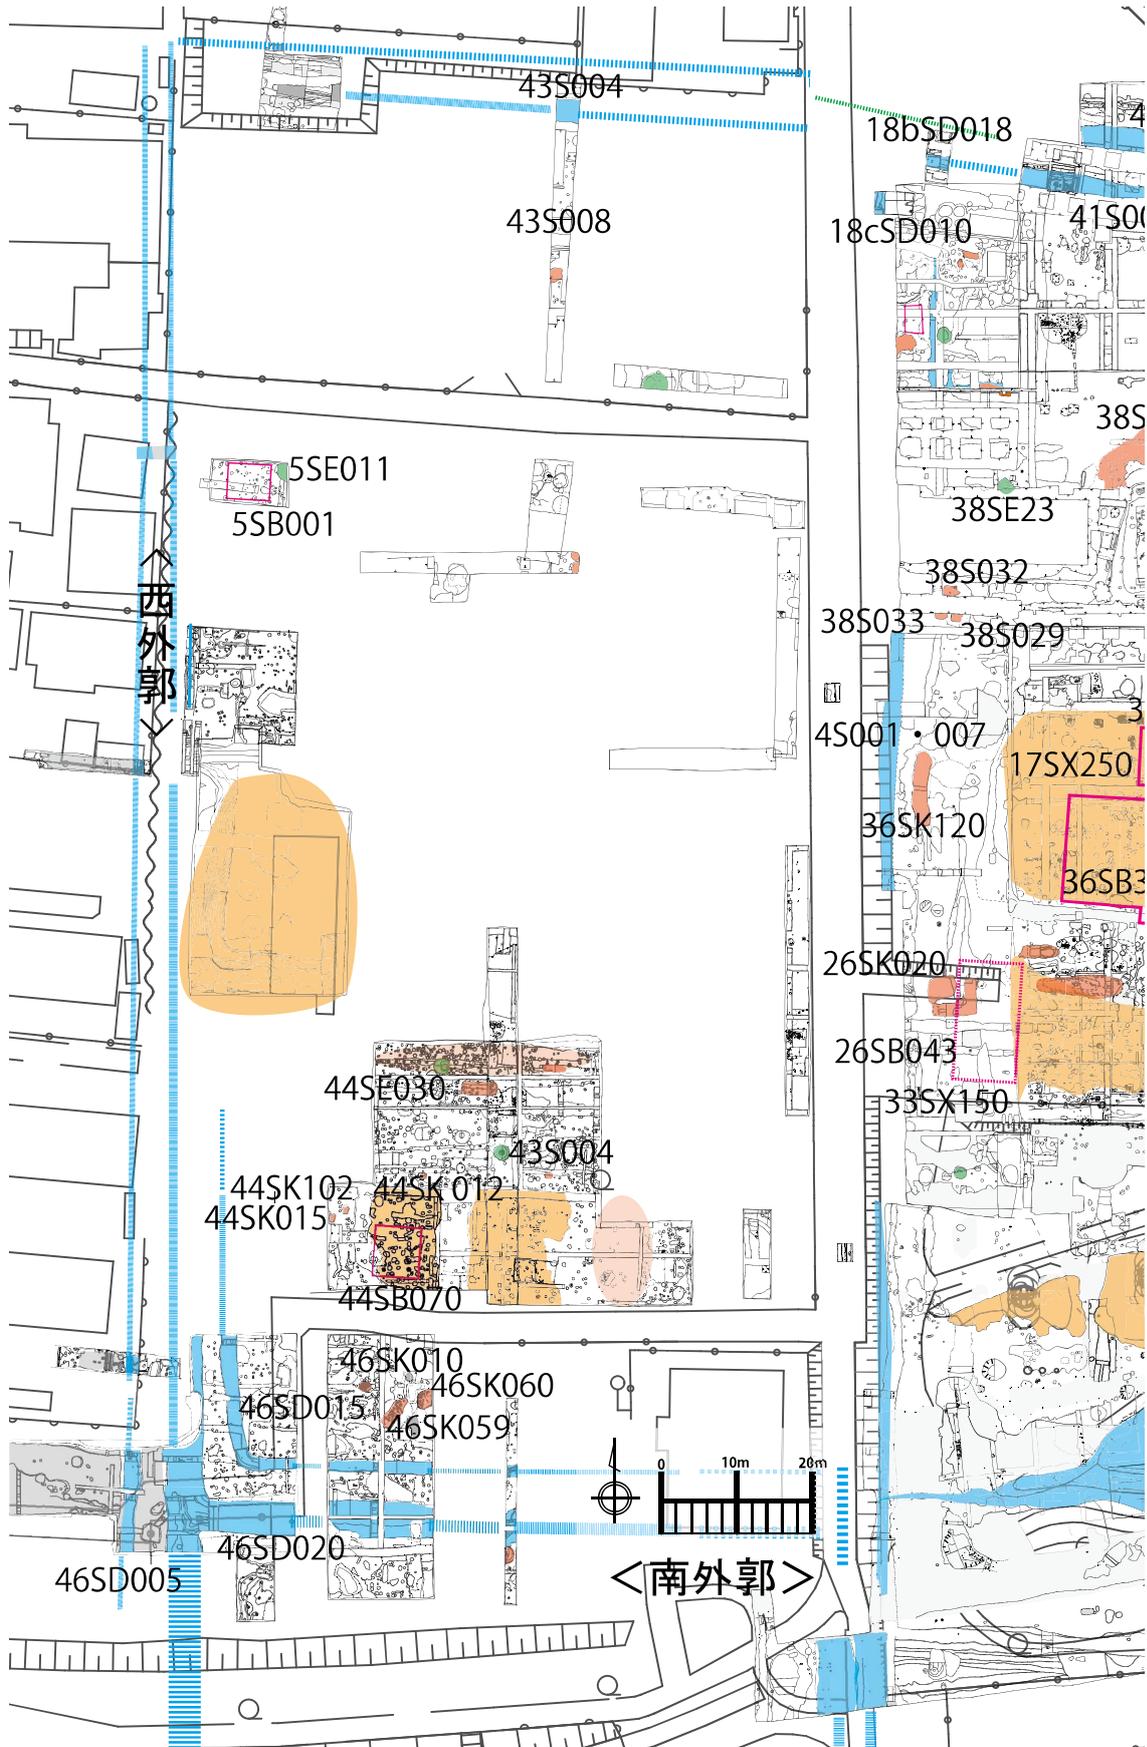
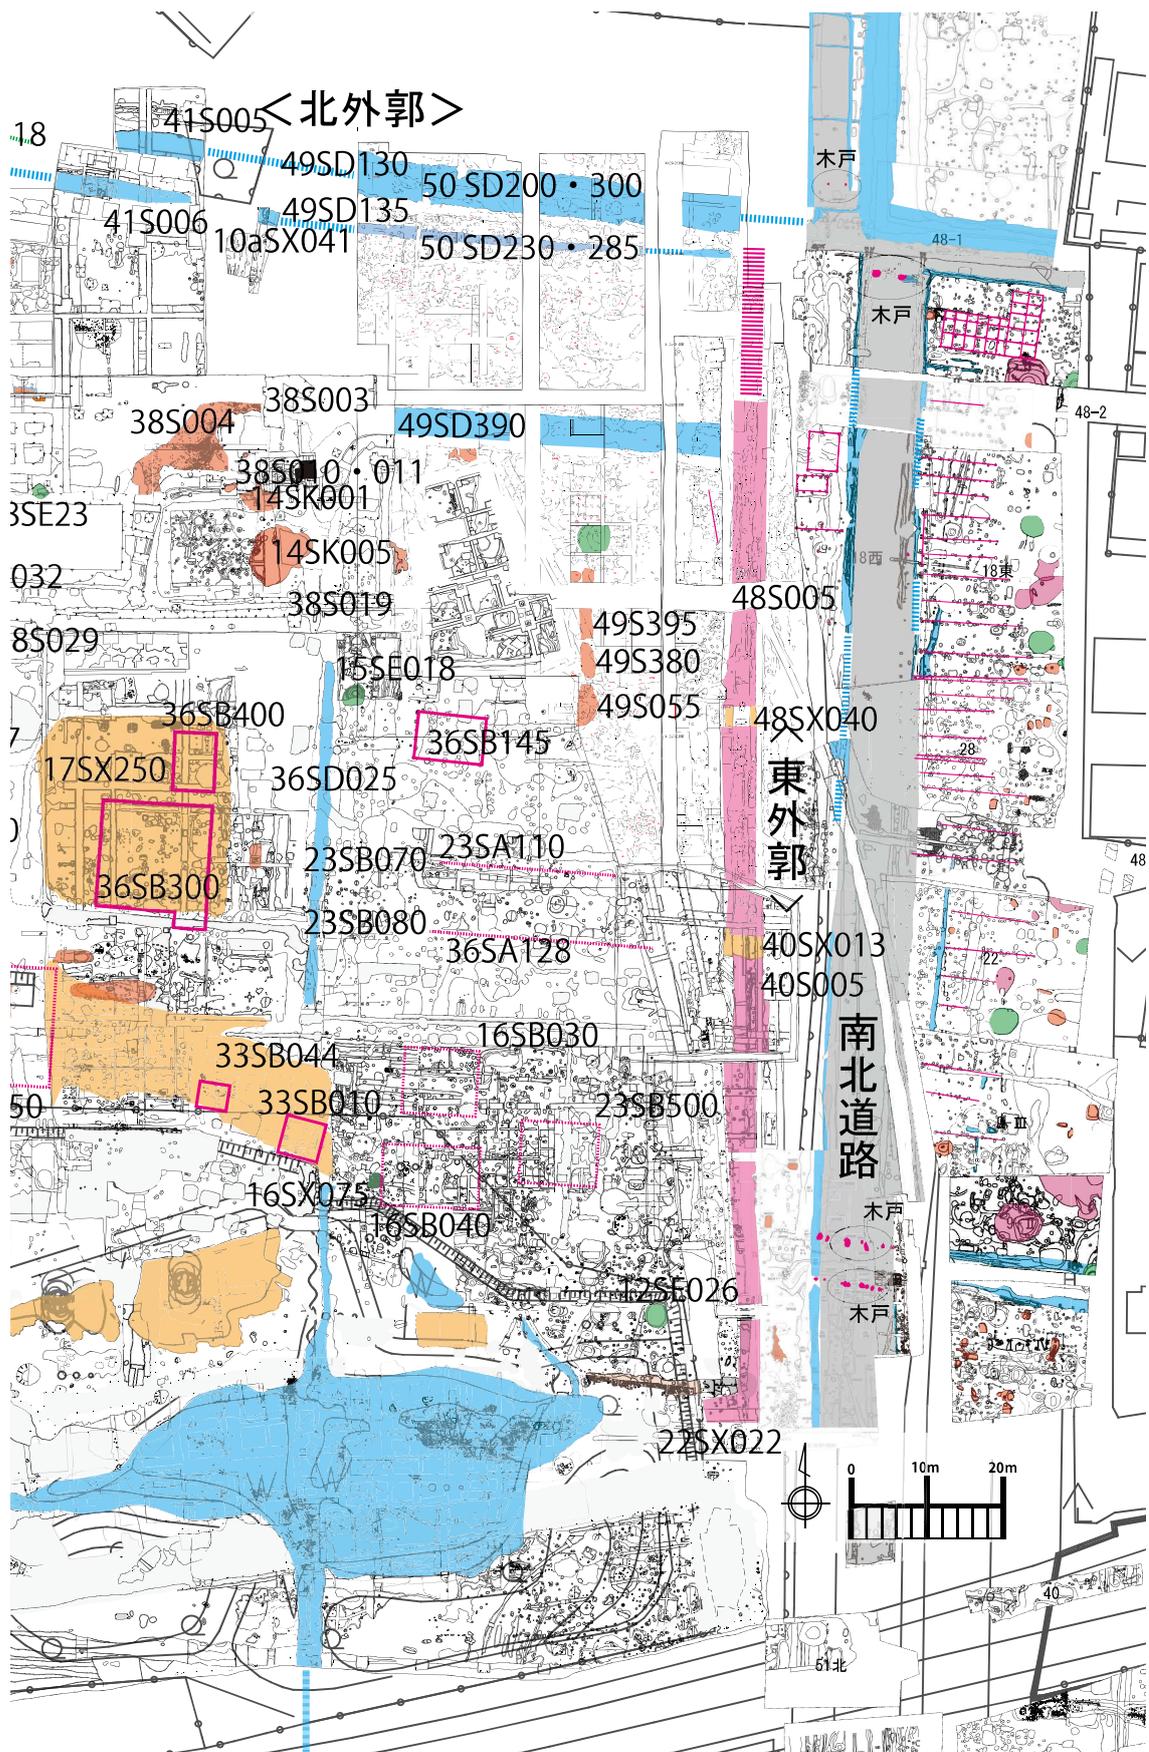
図 3-4 大友氏館跡【館V期段階】遺構配置図

この頃までに館の規模が方2町（約200m四方）に拡張され、敷地は最大規模となる。

外郭については、東西南北それぞれで構造が判明している。北・南外郭の下部構造は幅1.5～2.0mの平行する2本の溝と、これに挟まれた幅約4.0～4.5mの空

間に粘質土と砂質土を交互に積み上げる。北外郭においては、北東部分で内溝が屈曲し、外溝は館外へと延び、第2南北街路が唐人町へとクランクする地点で交差する可能性があり、東外郭との接続構造の把握が課題である。東外郭は、築地塀の痕跡と考えられる砂・砂質土・小石（砂利）を4～5cm厚で薄く突き固めた積み土状遺構が0.5mの厚さで検出されている。更に、その下部（東外郭基部）は、土壌改良のためと思われる、長さ約65mにわたって、最大幅約4.5+ α m程度の規模を有する掘り込み整地が延伸する。また、その中で掘り込み整地が途切れる箇所が3地点あり、出入口の施設が想定される。西外郭は南西コーナー部が確認され、その地点で外溝はT字状に交差し館外（南方向）と庭園域の方向（南外郭）へと延びる。

庭園遺構は、東西67m・南北30mの園池跡を伴う。園池跡は地表面を約2m掘り下げ、最深部付近には1mを超える巨石を用い、護岸石及び景石として配置する。園池跡は中央付近で南北に延びる出島状の中島を境に、巨石を多く並べ置く東の景色と珍しい形をした景石を局地的に配した西側の景色に分かれる。花粉分析の結果から、多種多様な樹木を植栽していたことも確認された。

中心建物域には、中心建物となる大型の礎石建物跡、その東側には長さ約40m、幅1m、深さ約0.5mを呈す南北方向の区画溝が検出された。この区画溝と東外郭までの間は同時期の遺構が少ないことから空閑地（広場域）であった可能性がある。また、この空閑地では東西方向の仕切塀跡が確認されており、大門推定地から中心建物へ向かう通路であると考えられる。中心建物の南側では不定形で東西方向に長い掘り込み整地の上面に、小規模な礎石遺構が存在する。さらに、その掘り込み整地内には舞台や楽屋といった施設が想定される。中心建物跡北側では、礎石は残存しないが掘り込み整地に伴う建物跡と推定される礎石建物跡が1棟、遺構が希薄な範囲があり、その周囲にかわらけ一括廃棄土坑が点在する。

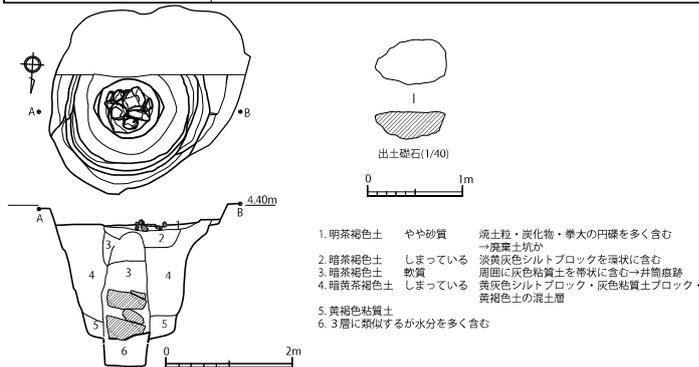
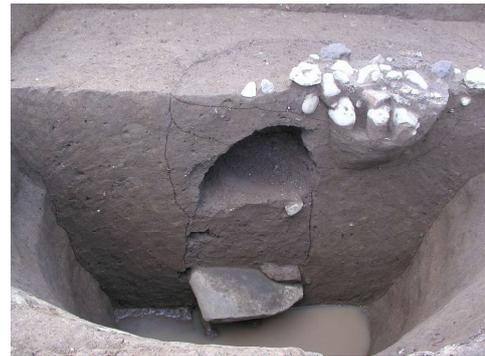
15SE018遺構(1/120)及び出土礎石(1/80)

遺構名	15SE018		
遺跡検出レベル	検出標高 4.4m	当時の推定レベル	標高約 4.7m
遺構の時期	館Ⅴ期：16 世紀後半	主軸方位	—
遺構の規模	平面プラン：円形 規模：掘り方直径約 3.4m、井筒直径約 0.7m、底部標高 1.9m		
内 容	・井筒部下層より、礎石が 3 石出土しており、中心建物との関連が推定される。

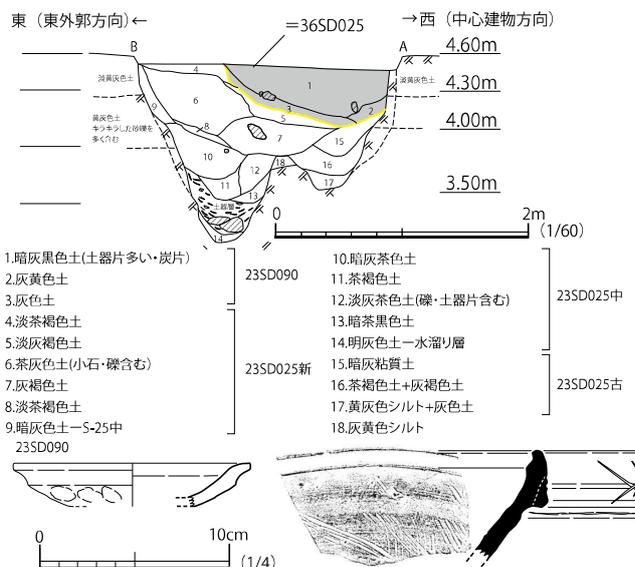
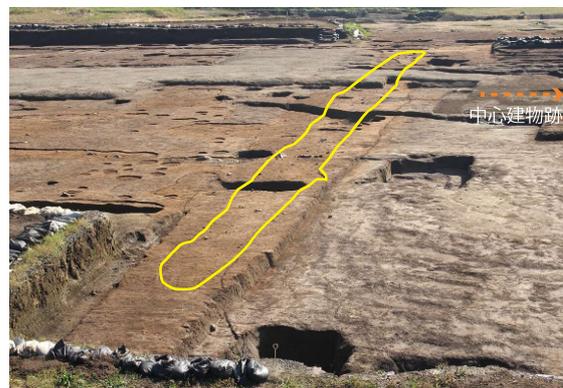
36SD025 (北西から)

遺構名	36SD025 (23SD090)		
遺跡検出レベル	検出標高 4.7m	当時の推定レベル	溝の東側：標高 4.7m 溝の西側：標高 5.0m
遺構の時期	館Ⅴ期：16 世紀後半	主軸方位	N-4° -E
遺構の規模	全長約 45.5m 最大幅約 0.8m、最大深度約 0.5m		
内 容	<ul style="list-style-type: none"> ・中心建物と東側の空間を区画する溝である。 ・周辺の復元標高から、溝の西側の復元標高は高く、東側は低い。溝を境に段差が付く。 ・溝の掘り方西側ラインに平行して、23SA070・080 の柱穴が確認されており、その直線延長上には確認されないため、根太構造の塀などの遮蔽物が展開した可能性がある。

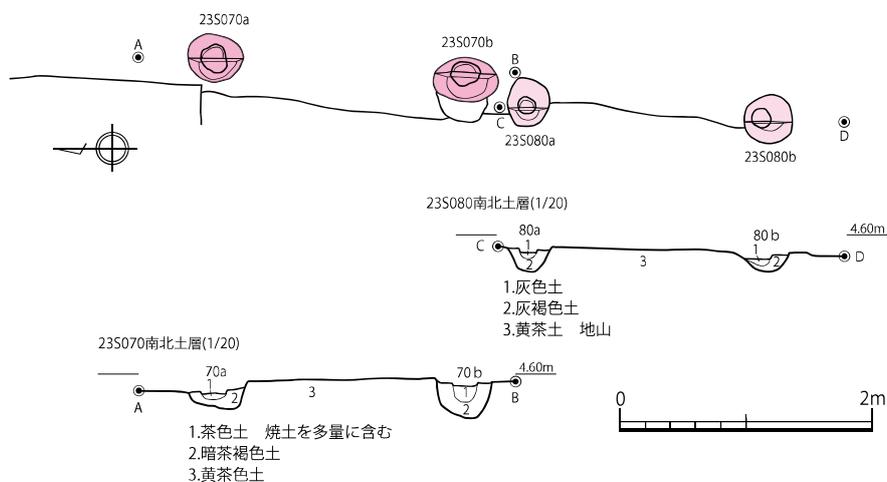
23SA070 及び 23SA080 実測図

遺構名	23SA070		地区	中心建物域
遺跡検出レベル	検出標高 4.5m	当時の推定レベル	標高約 4.7m	
遺構の時期	館Ⅴ期：16世紀（重複関係より）	主軸方位	N-4° -E	
遺構の規模	柱穴 a：径約 0.4m× 深度約 0.2m 底面標高 4.40m 柱穴 b：径約 0.5m× 深度約 0.3m 底面標高 4.30m			
内 容	<ul style="list-style-type: none"> ・柱穴間隔は 1.97m(6 尺 5 寸)。柱穴内には大量の焼土が含まれる。 ・東側に近接する 36SD025 と平行する。 ・柱穴 2 基 1 対の門などの施設と考えられる。 ・柱穴の南北方向の延長線上には連続する柱穴は検出できなかったが、南北溝西側ラインに平行するように、土台式の塀等が柱穴列から連続して南北に伸びていたと考えられる。 ・23SA080 も類似遺構であるが、36SD025 が掘り返しなどで複数時期あることから、23SA070、080 は同時存在ではなく時期差があると思われる。

遺構名	23SA080		地区	中心建物域
遺跡検出レベル	検出標高 4.5m	当時の推定レベル	標高約 4.7m	
遺構の時期	館Ⅴ期：16世紀（重複関係より）	主軸方位	N-4° -E	
遺構の規模	柱穴径約 0.4m 底面標高 4.30m			
内 容	<ul style="list-style-type: none"> ・柱穴間隔は 1.97m(6 尺 5 寸)。 ・東側に近接する 36SD025 と平行する。 ・柱穴 2 基 1 対の門の施設と考えられる。 ・柱穴の南北方向の延長線上には連続する柱穴は検出できなかったが、南北溝西側ラインに平行するように、土台式の塀等が中門から連続して南北に伸びていたことも考えられる。 ・23SA070 も近接して見つかった類似遺構であるが、36SD025 が掘り返しなどで複数時期あることから、23SA070、080 は同時存在ではなく、時期差があると思われる。

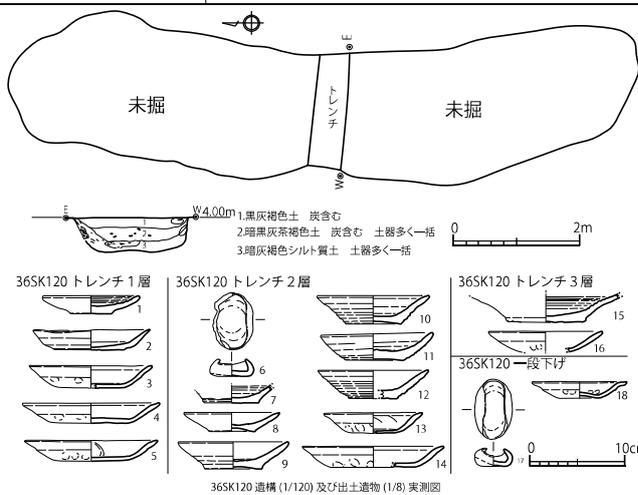
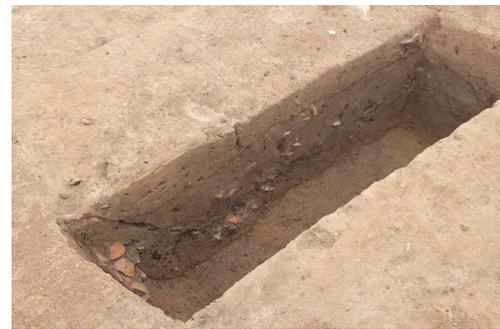
36SK120土層断面

遺構名	36SK120		地区	中心建物域
遺跡検出レベル	検出標高 4.0m	当時の推定レベル	標高約 5.0m	
遺構の時期	館Ⅳ～Ⅴ期：16 世紀中葉～後半	主軸方位	—	
遺構の規模	南北に伸びる長土坑で、南北 10m、東西 1.8m、最深部標高 3.45m である。			
内 容	<ul style="list-style-type: none"> ・土器の大量廃棄土坑は、京都系土師器主体の土坑に限っても、中心建物域から多く検出される。 ・当遺構は中心建物跡の西側で検出され、中心建物側から廃棄された状況が考えられる。 ・このような土坑のあり方は、中心建物で行われた饗宴などで使用された土器を一括廃棄したものと考えられる。 ・中心建物跡北側の類似遺構の土壌を自然科学分析を行うと、魚の歯（タイ科）や二枚貝などが検出され、当時の献立を考える上でも重要である。

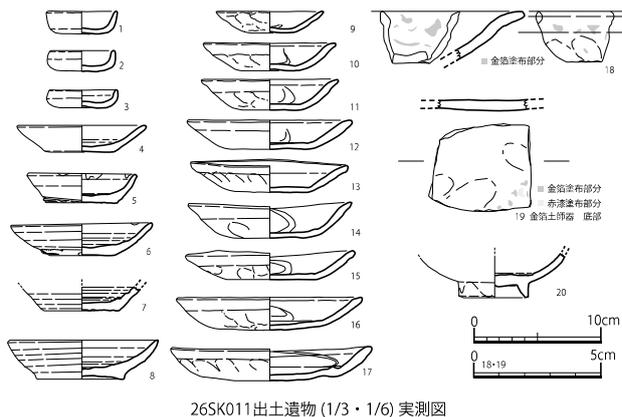
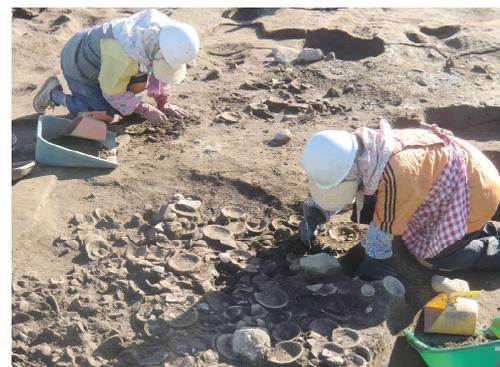
26SK011遺物出土状況

遺構名	26SK011		地区	中心建物域
遺跡検出レベル	検出標高 4.1m	当時の推定レベル	標高約 5.0m	
遺構の時期	館Ⅳ～Ⅴ期：16 世紀後半	主軸方位	—	
遺構の規模	土坑は不定形状で、南北 4.6m、東西 1.8～3m である。			
内 容	<ul style="list-style-type: none"> ・土坑内からは、大量の京都系土師器のなかに金箔貼りのものが 2 破片含まれていた。 ・26SK011 は中心建物跡の南西側の近接した場所で検出され、中心建物と関連すると推定される。 ・このような土坑のあり方は、中心建物で行われた饗宴などで使用された土器を一括廃棄したものと考えられる。

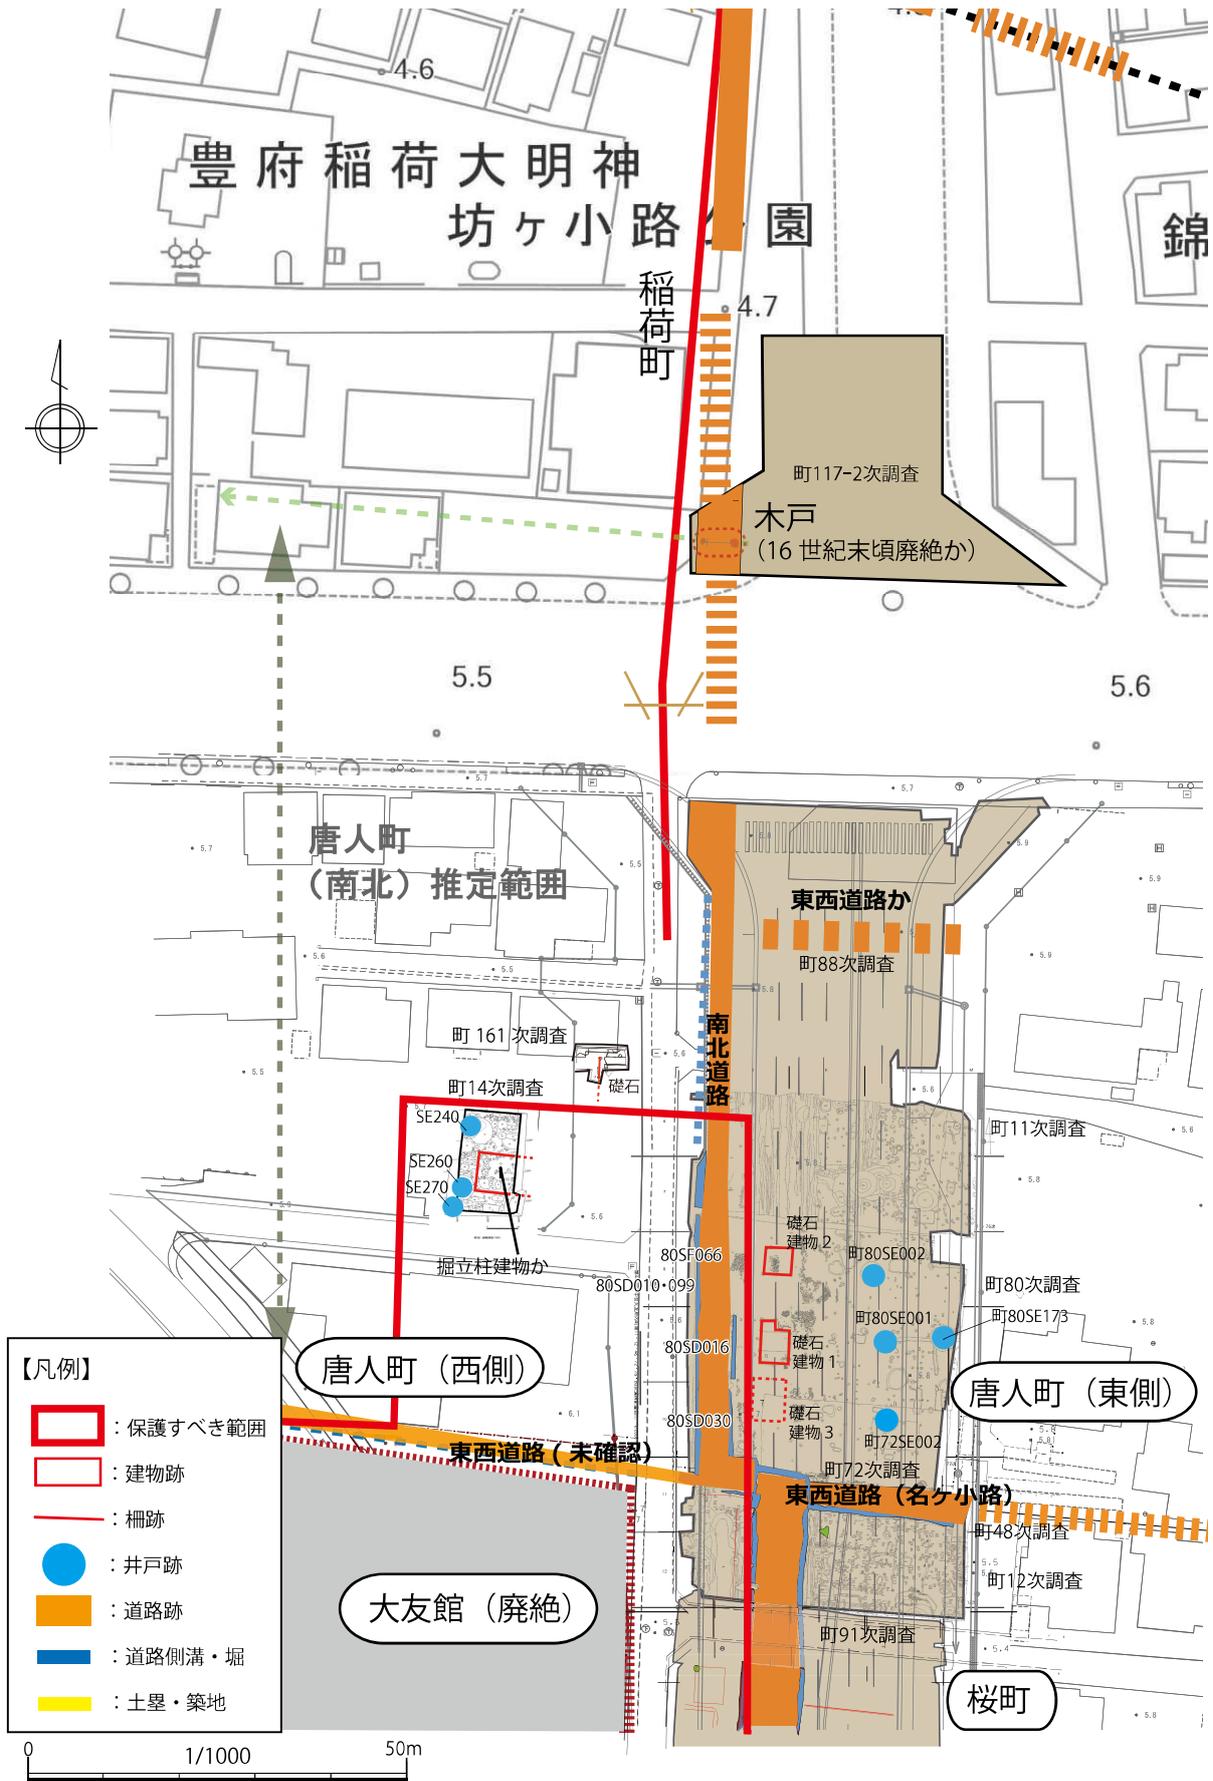
図 3-6 唐人町跡遺跡変遷図②【唐人町跡 (両側町段階) 1586 以後～1602 年 (町屋復興期)】

側溝跡	【片側町段階】 町 80SD090（西側溝）、町 80SD090・097（東側溝） 【両側町段階】 町 80SD010・099（西側溝）、 町 80SD016・030（東側溝）
	暗渠跡	【片側町段階】 道路面下部に設定された暗渠。 太さ 0.15m の竹筒を横断させ道路側溝から溢れた排水を堀に流す構造。
	木戸跡	【片側町段階】 一對の礎石（礎石間 2.2m）で構成。 島津侵攻に由来する焼土層で覆われる。
その他	唐人町前面の木戸は国道 10 号施工時に埋戻し現地で保存されている。

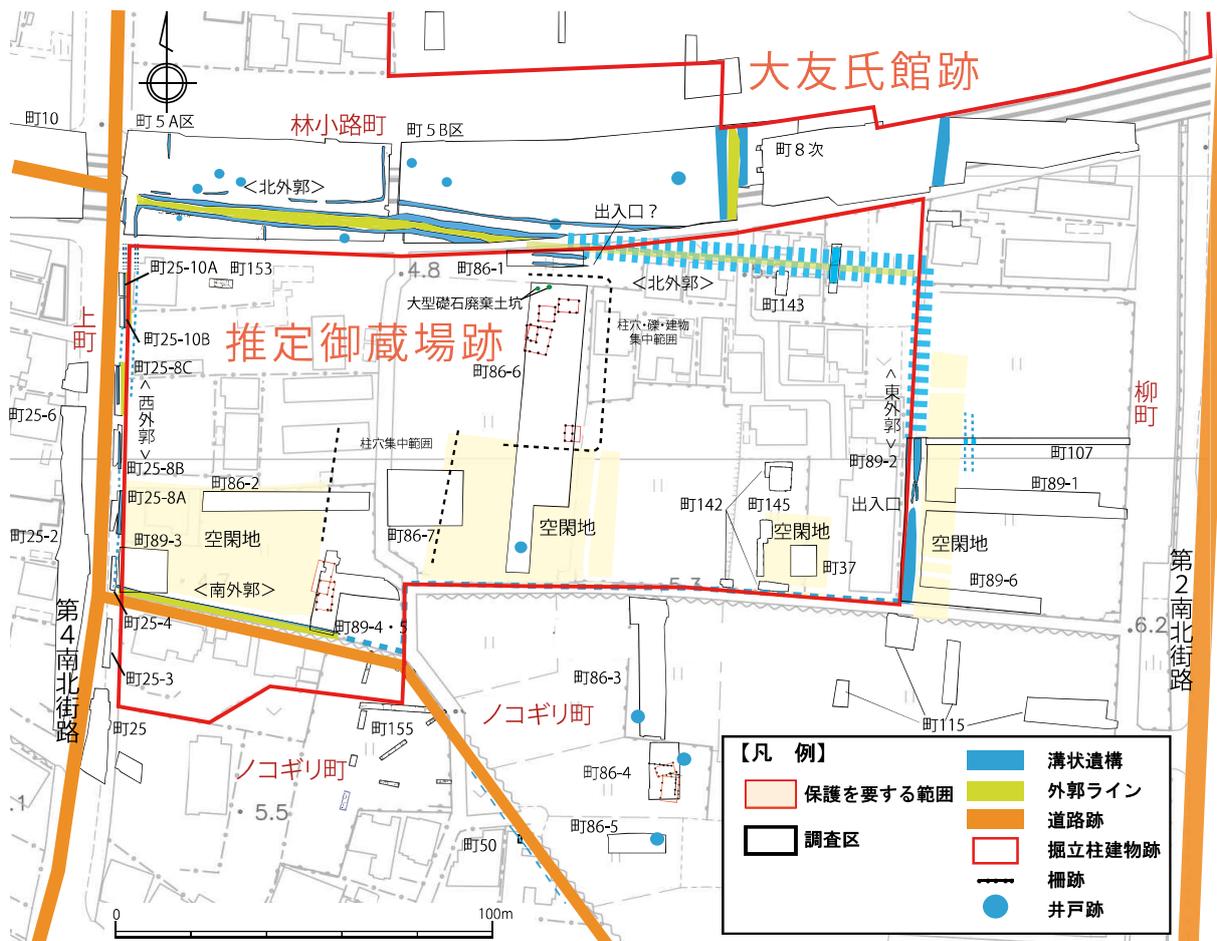
図 3-9 推定御蔵場跡 遺構配置図 (16世紀後半～末頃の遺構を表示：S=1/2000)

16世紀後半～末頃になると、東・西・南・北を画する溝や築地状の遺構を備えた大型施設が形成される。施設内部には掘立柱建物跡や火災処理土坑とともに、広い空地が複数地点で確認されており、これまでの調査で確認されている町屋や武家・社寺地とは異なる様相を示すことが明らかとなっている。この大型施設は、東西約205m、南北約85mの長方形の範囲に概ね収まり、南東部（東西約85m、南北約20m）の張り出し部を含む面積約1.8haの「L」字状の範囲であると考えられる。

詳細は、今後の調査によるところも多いが、この範囲は蔵場としての利用を含め大友館に付帯する特別な公共空間として性格付けられる。

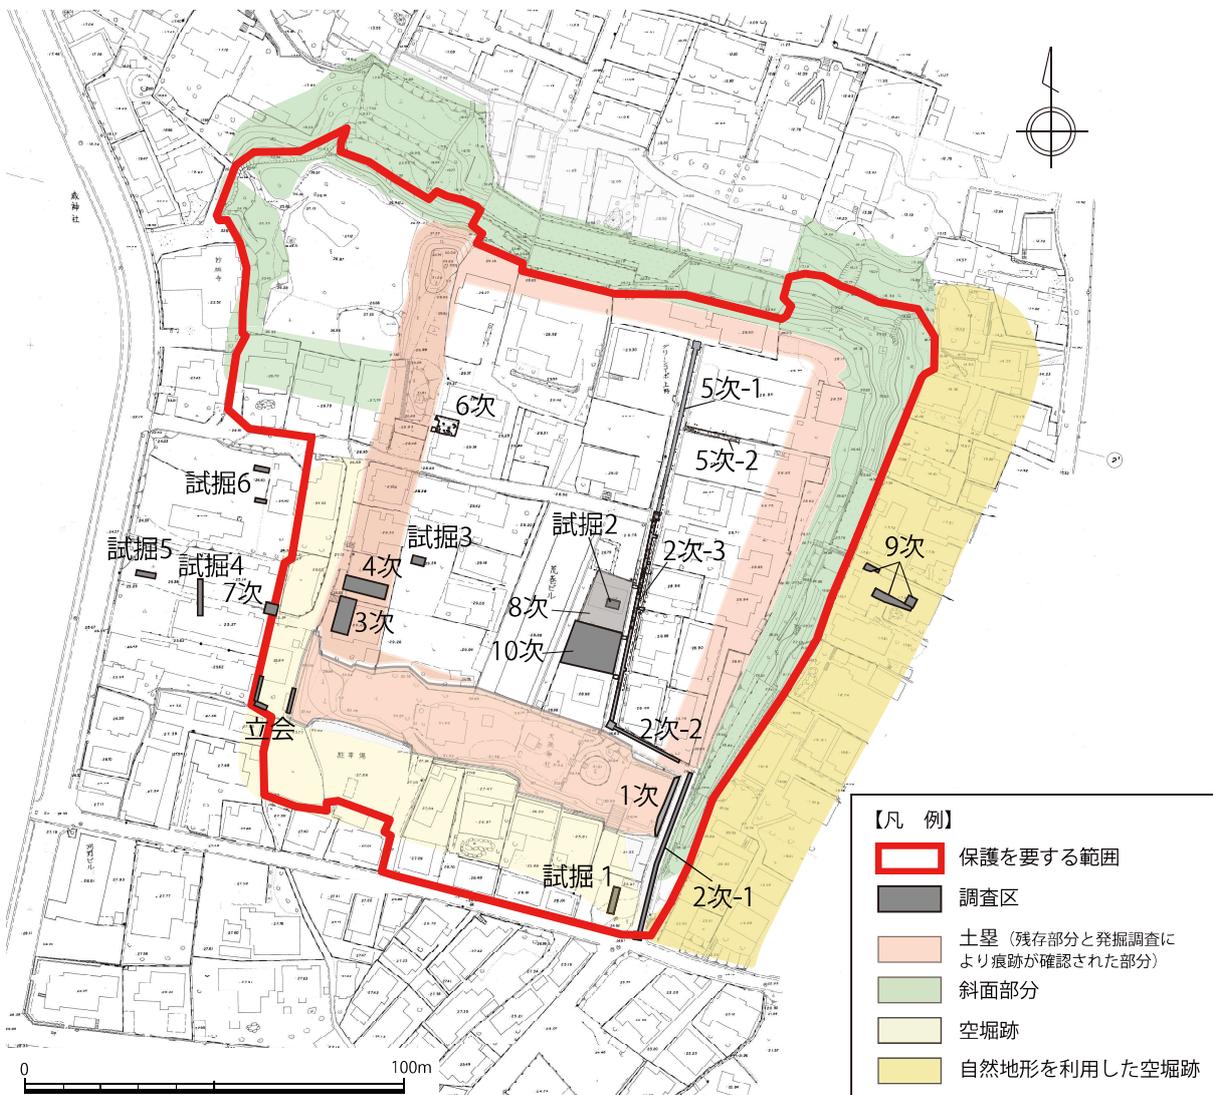
図 3-10 上原館跡 遺構配置図 (S=1/2000)

上原館跡は上野台地に立地し、大規模な土塁や空堀を有するため、大友氏館跡と比較すると、防御に特段の配慮がなされた城館である。15世紀後半以降に整備され、16世紀後半～末に再整備されたと見られるが、16世紀代には大友館と併存しており、高崎山山頂にある「高崎城」とともに大友氏の軍事的役割を担う「機能分化した城館」であったと考えられる。上原館跡の規模は東西130m、南北156mであり、この北西部に南北40m、東西30mの張り出し部をもっている。周囲（西・南・東面）には幅1～30mの空堀がめぐる。現状で基底部幅約17m、高さ4mを超える土塁と堀跡の一部が良好に残っており、当時の面影を今に伝えている。

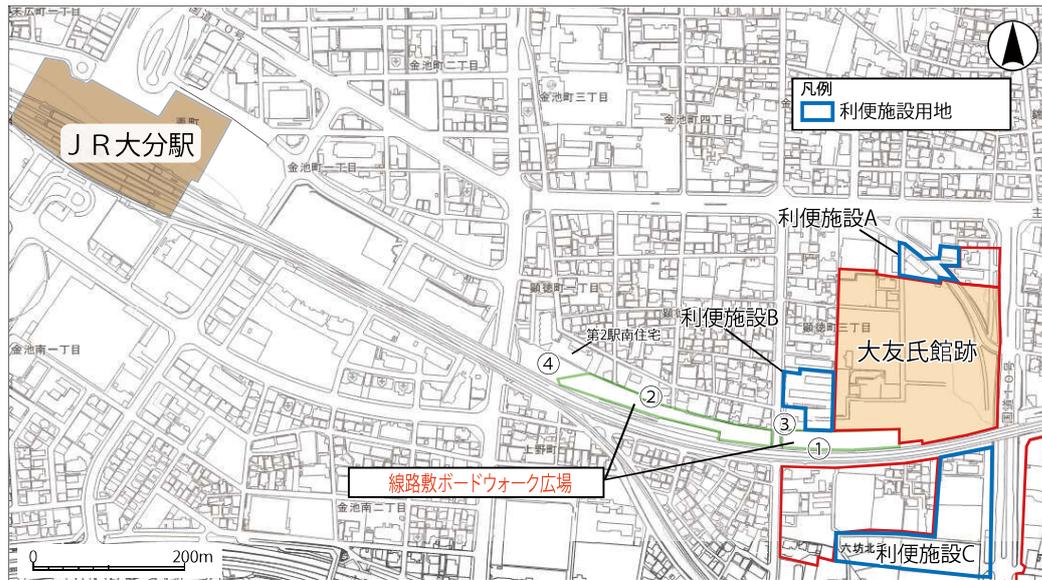
図 3-11 便利施設用地及び線路敷ボードウォーク広場整備箇所位置図

線路敷ボードウォーク広場は、J R 大分駅から大友氏館跡までの約 1.3km（歩行距離）のうち、第 2 駅南住宅付近から大友氏館跡南側中央までの約 440 m を整備の対象とし、「大友氏遺跡へと続く大分歴史回廊」の中核をなすエリアとして、人々の誘導を積極的に図ることを目的とする。

大友氏遺跡歴史公園の南側に接していることから、「大友氏遺跡へのプロムナードとなる長い広場」として位置付け、一体となってその価値を高め、活用に資するために、歩行者と自転車が通行できる遊歩道とともに、修景のための植栽、大友氏館跡庭園を展望する眺望デッキ（ウッドデッキ）などが整備された。

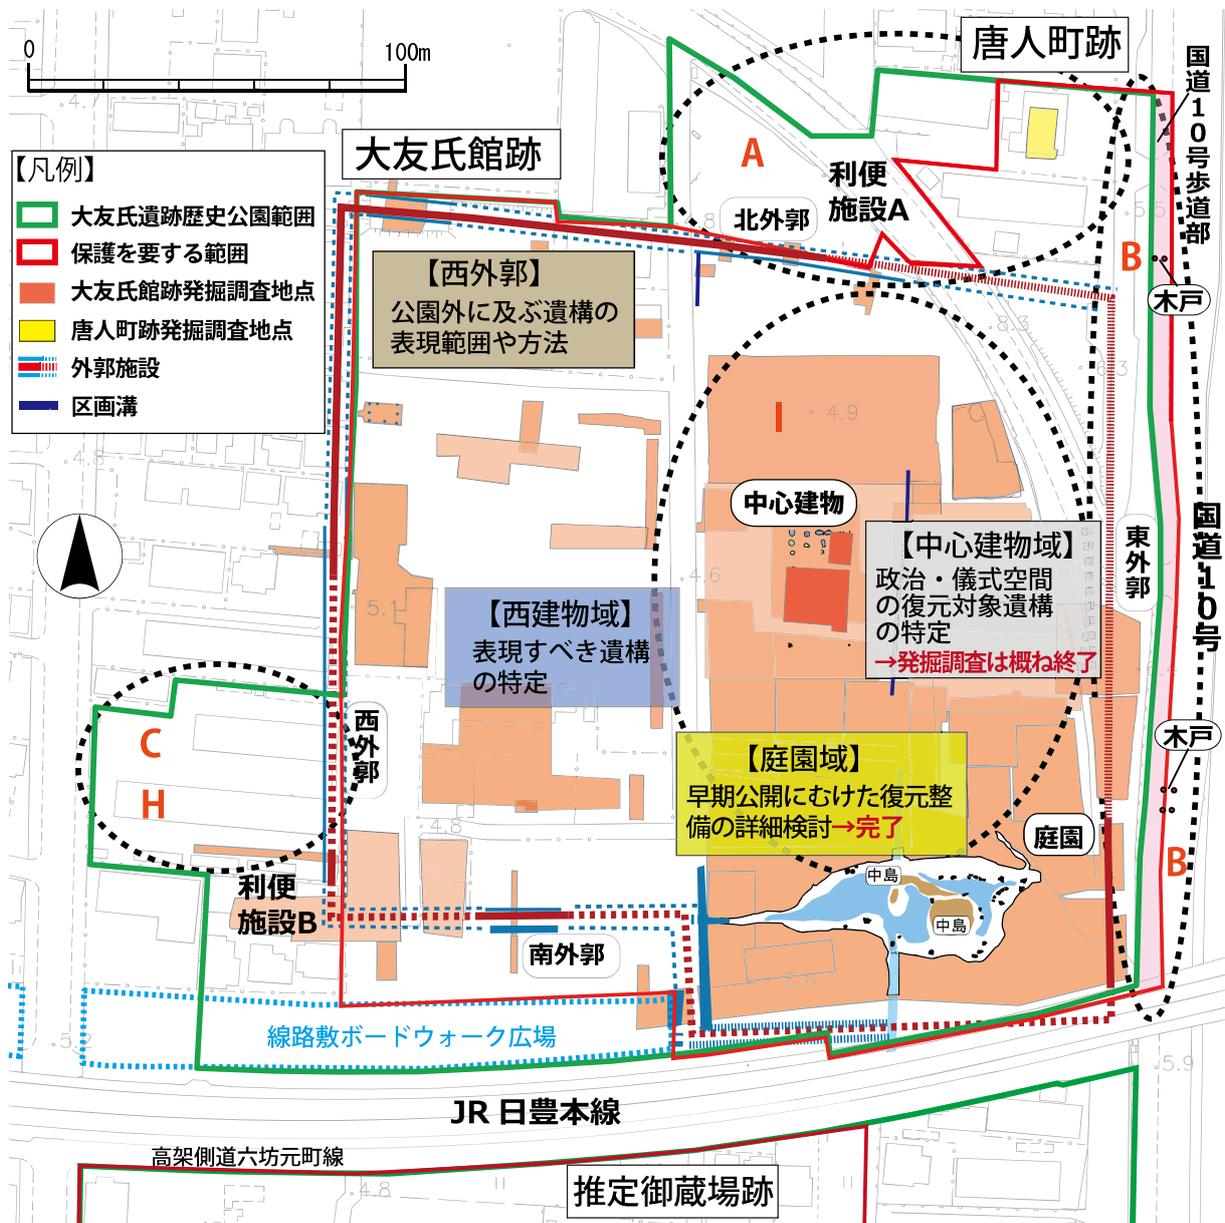
図 3-12 中期整備に向けた取組内容 地点位置図

令和元（2019）年度の改訂以降、歩行者や車利用者に向けた案内標識の設置については整備が進んでいる。公共交通機関についても、市内中心部の循環バスの新たな経路も設定することができている。歴史公園整備に向けた景観の考え方は、景観シミュレーション等を行い、今後具体的な取組を進めるための基礎情報の収集を行っている。よって、歴史公園整備の周辺環境の整備は整いつつある。令和 5（2023）年度の改訂計画からは、表に記載しているような史跡地内の条件・課題について具体的な検討を進め、取り組むものとする。
