県指定史跡

「府内城跡」西側土塀の保存修理工事見学会

資料 (改訂版)

—検証実験に裏打ちされた匠の技で土塀を修復—

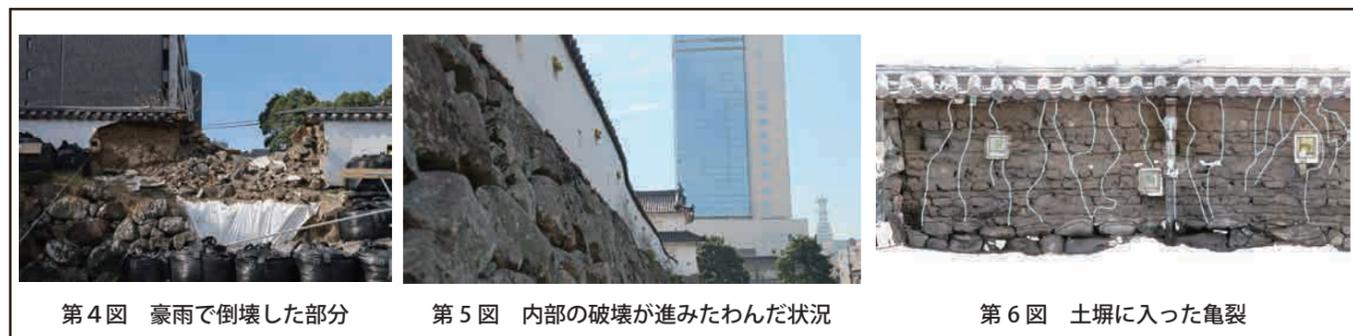
西側土塀は令和5年6月に発生した梅雨前線豪雨によって土塀の一部が壊れました。その結果、土塀全体が変形してしまい、早急に修復を行うことになりました。

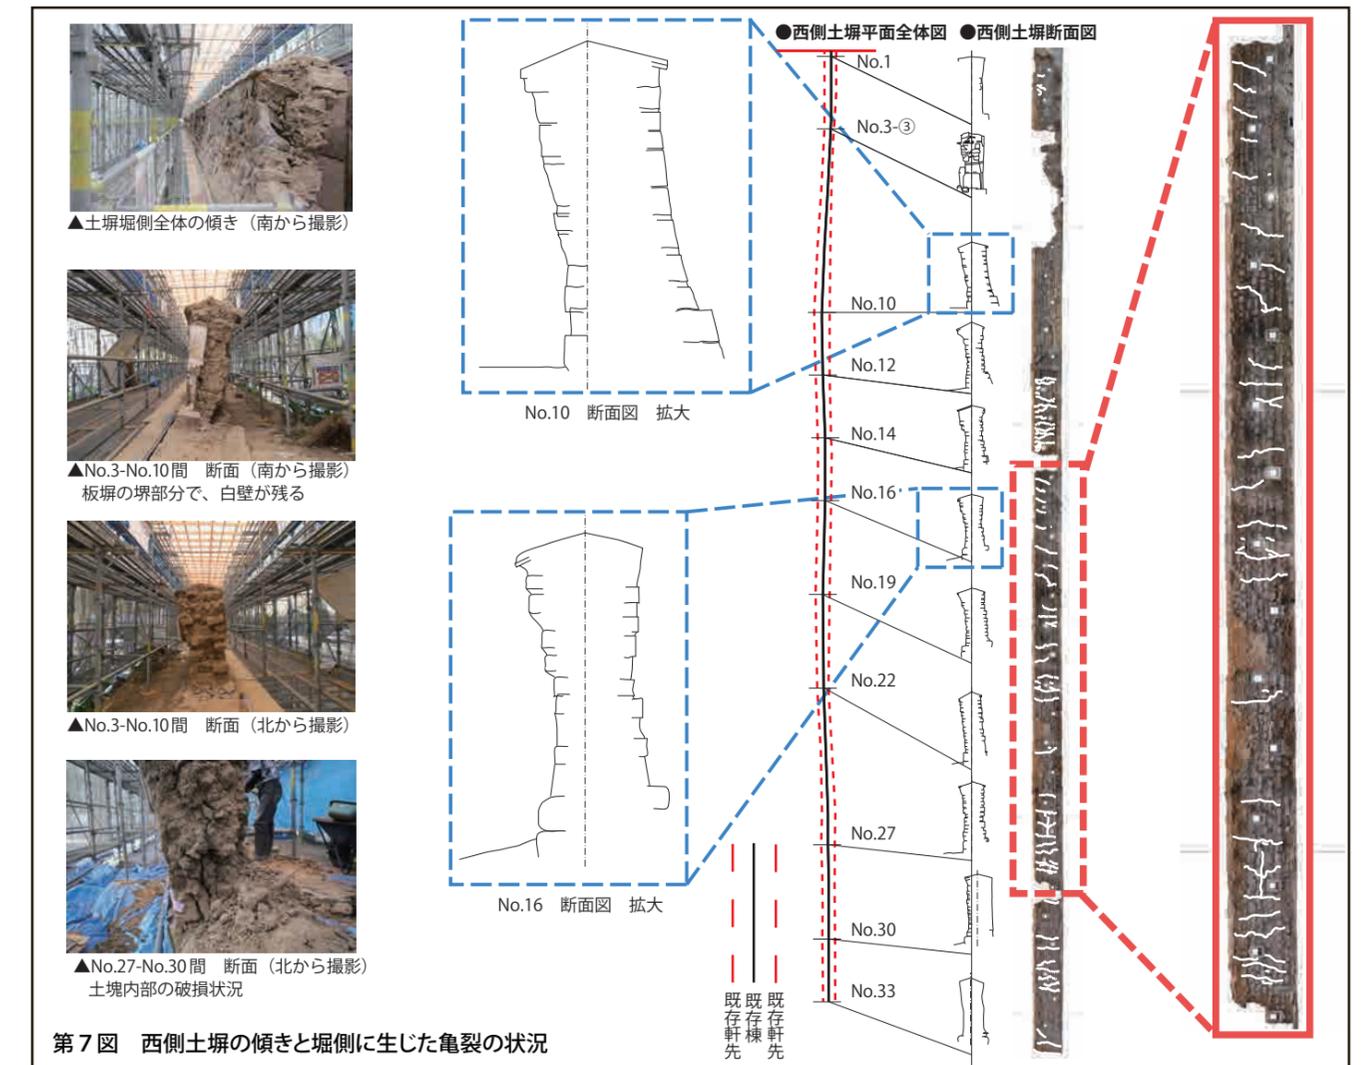
躯体には内部に大きな空洞ができるほど、いたるところに亀裂が入り、形も全体的に歪に変形し、大きく傾いていることが分かりました。変形した江戸時代の土塀を現地に残す場合には、傾いた土塀と再築する直立した土塀を接続して修復することになり、城址公園の施設としての安全性を確保した土塀にはなりません。

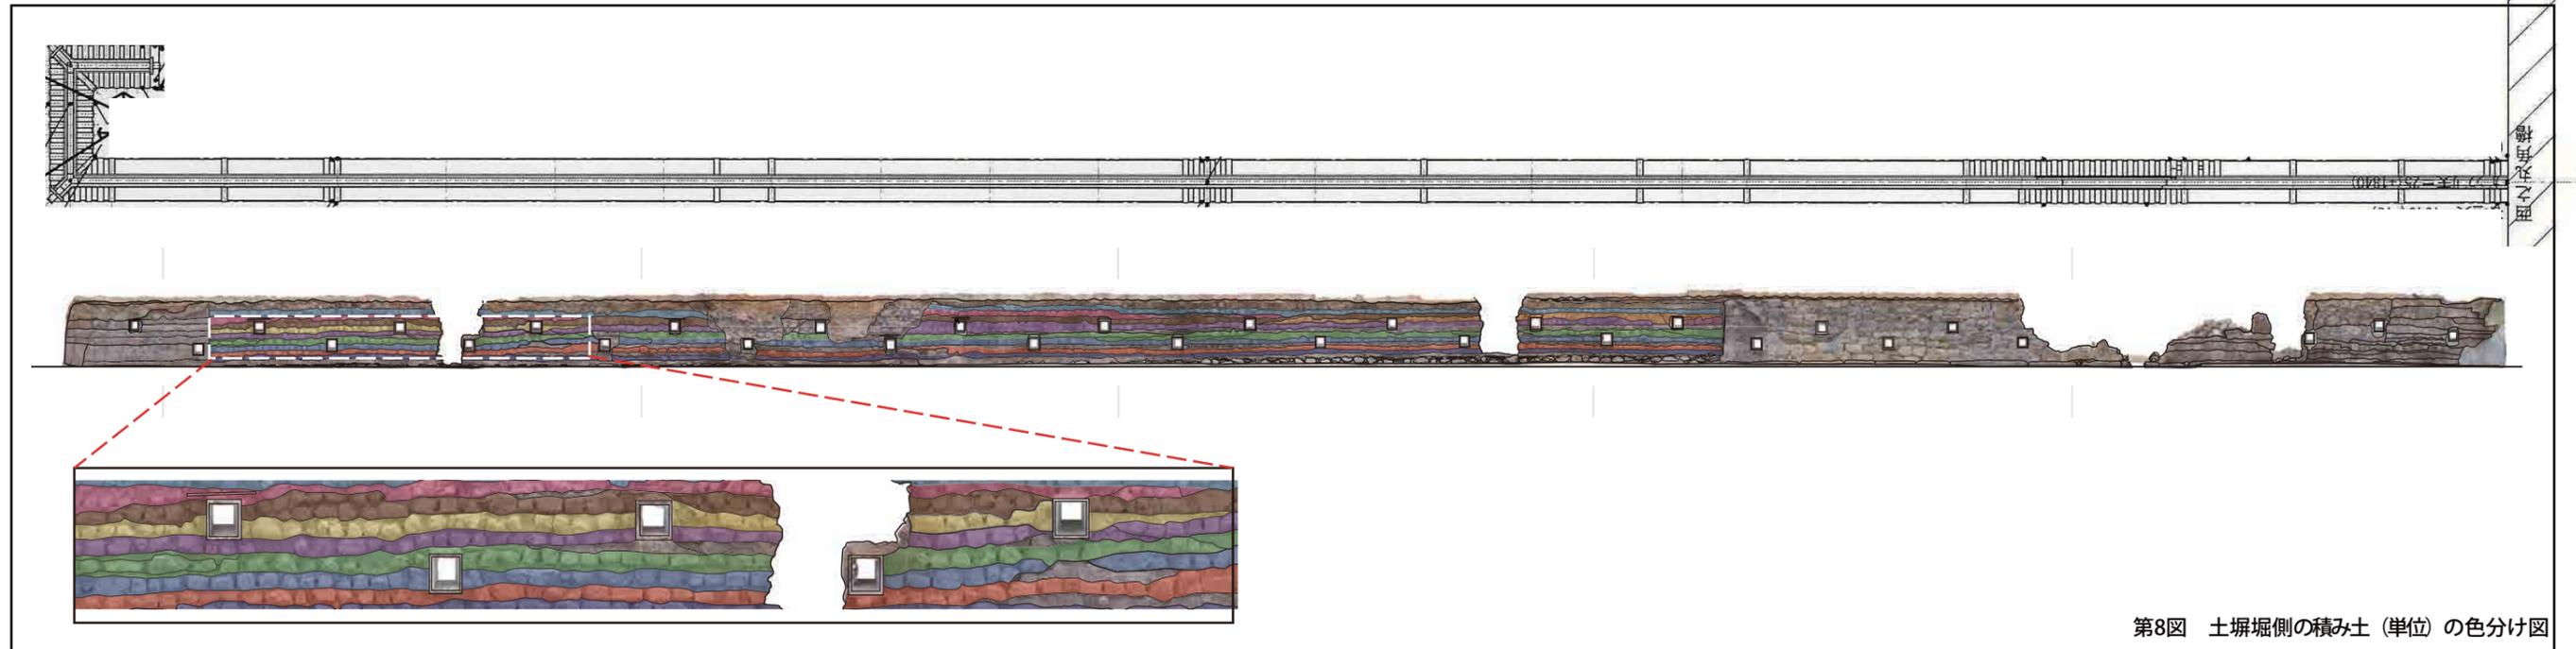
まず、公園側と堀側の躯体立面の調査を行い、見た目の構造は長さ約60mにわたり両側同じで、土塀の積み土に注目して色分けすると同じ色の積み土が長くつながっており、第8図の黄色や青色部分のように土塀を水平に構築するために積み土の厚さを定期的に調整しています。

これにより、長さ約60mの土塀は全体を一体的に土塊工法で造られたものであることが分かりました。

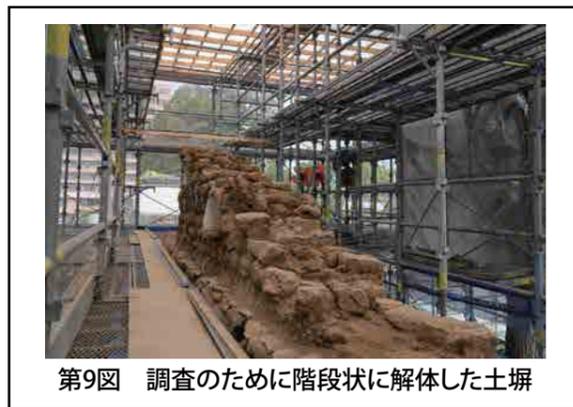
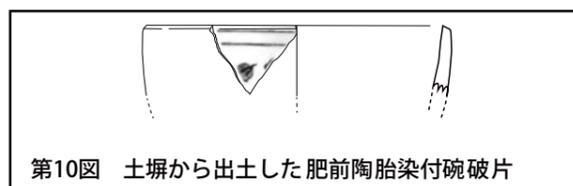
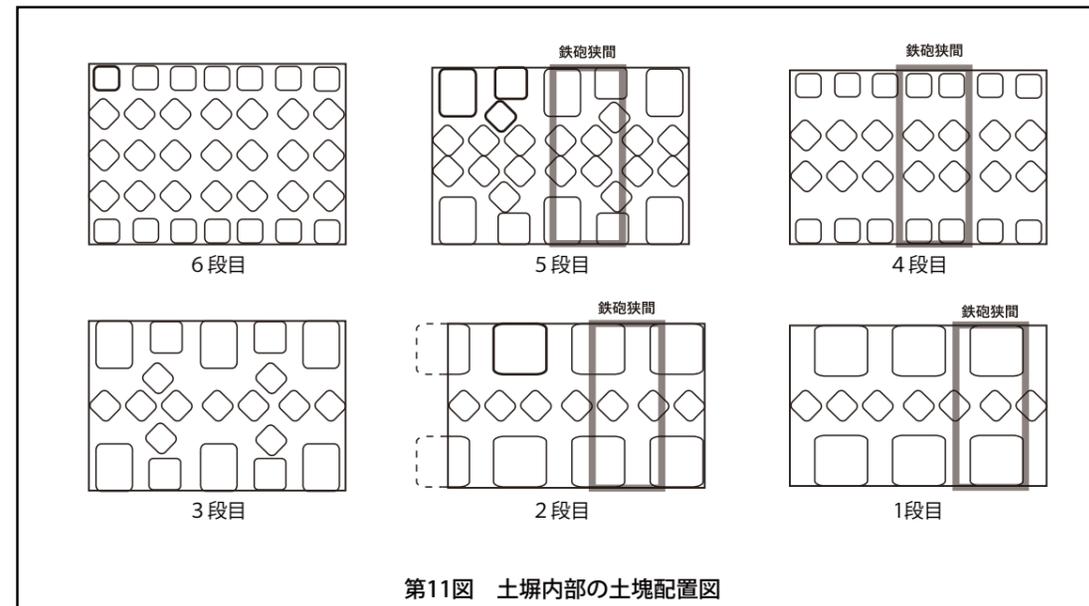
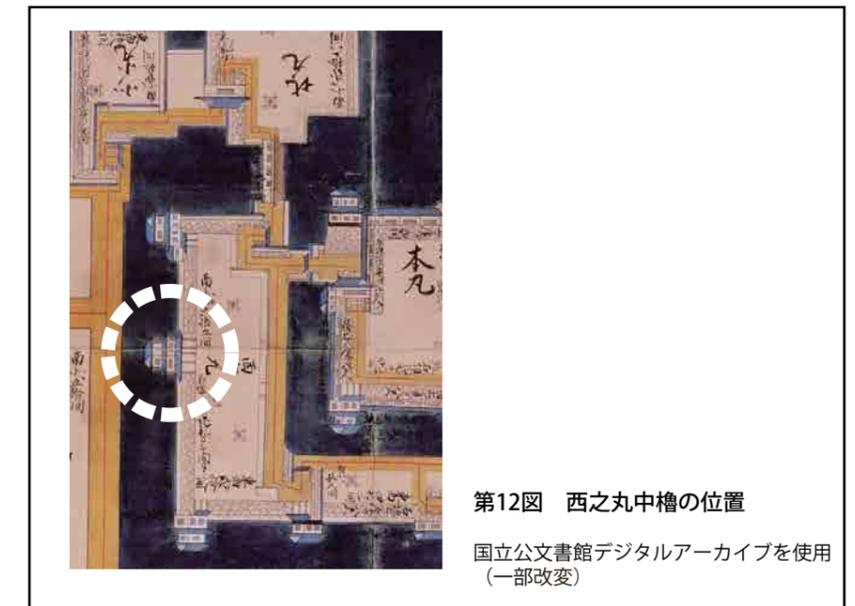
躯体の内部構造が形の良い大きな土塊を2列に並べ、その間に形の不揃いな小さい土塊を敷き詰めていることが分かりました。また、躯体の中から見つかった江戸時代の陶磁器から、土塀が18世紀前半頃に修復されたものであることが明らかになりました。

また、躯体の解体工事を積み土の境ごとに階段状に行って躯体内部の土塊の並び方を調べたところ、配置の規則性を見つけ出すことができました。

以上のことから、再利用できる土塊や土を回収しながら江戸時代の土塀をすべて解体することとし、土塀約60m全体を再構築する形で復旧設計図をつくりました。

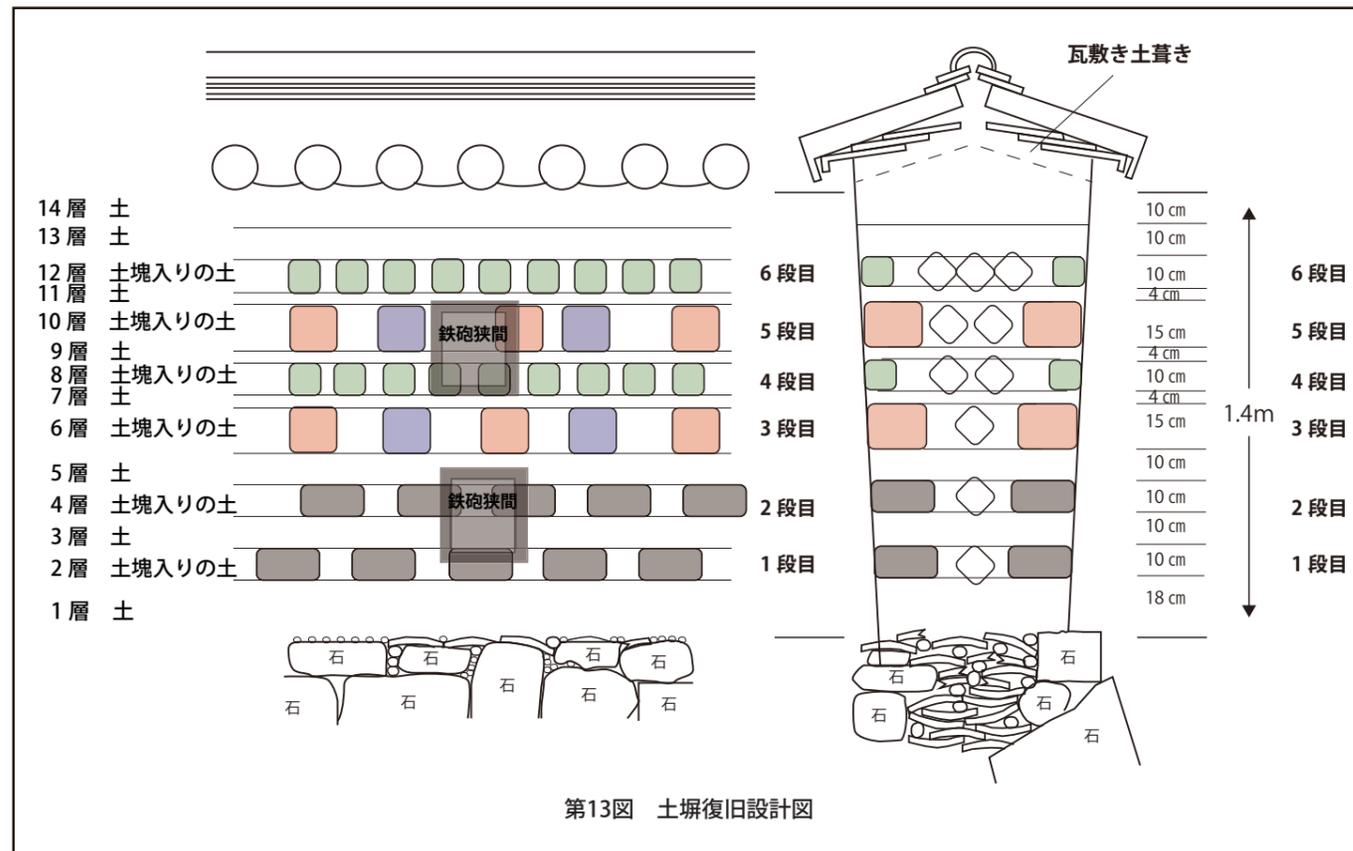
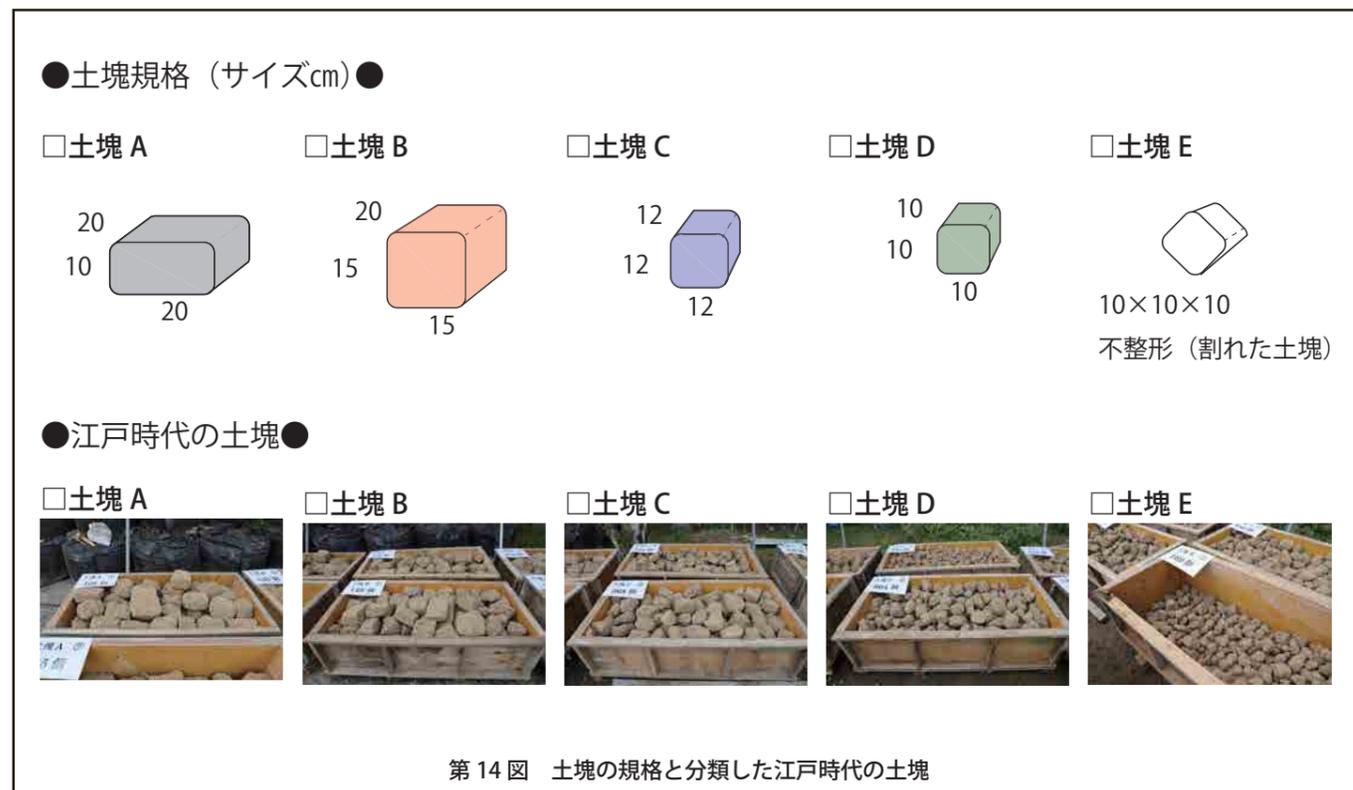
5.土塀復旧設計図

江戸時代の土塀は、次のように土と土塊入りの土を交互に積み上げ、造られていたことが判明しました(以下「土塊工法と呼ぶ)。その構造は複雑で、形と大きさが異なる5種類の土塊を規則正しく段ごとに配置を変えています。

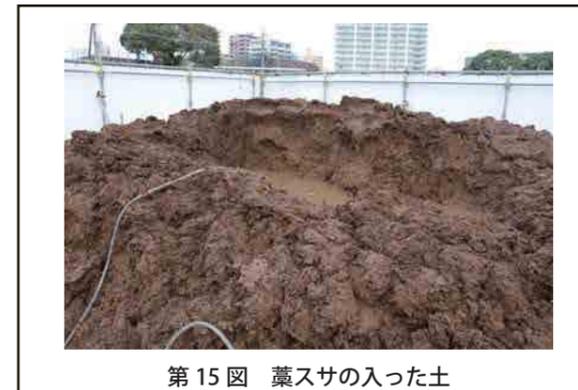
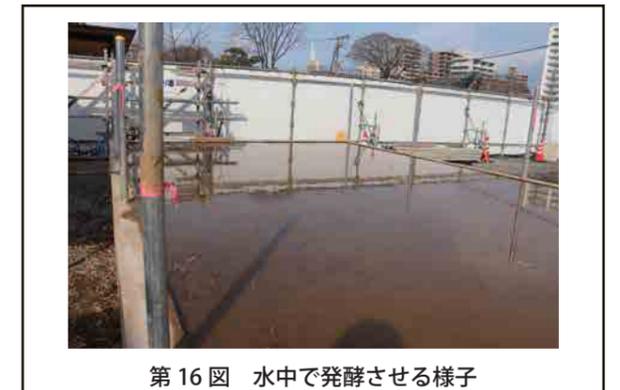
土塀の土を調べ、粘質の赤土に藁スサと貝灰を混ぜ、水の中で発酵・熟成させた土が使われていることが分かりました。藁スサが発酵することで、粘り気の強い土ができます。

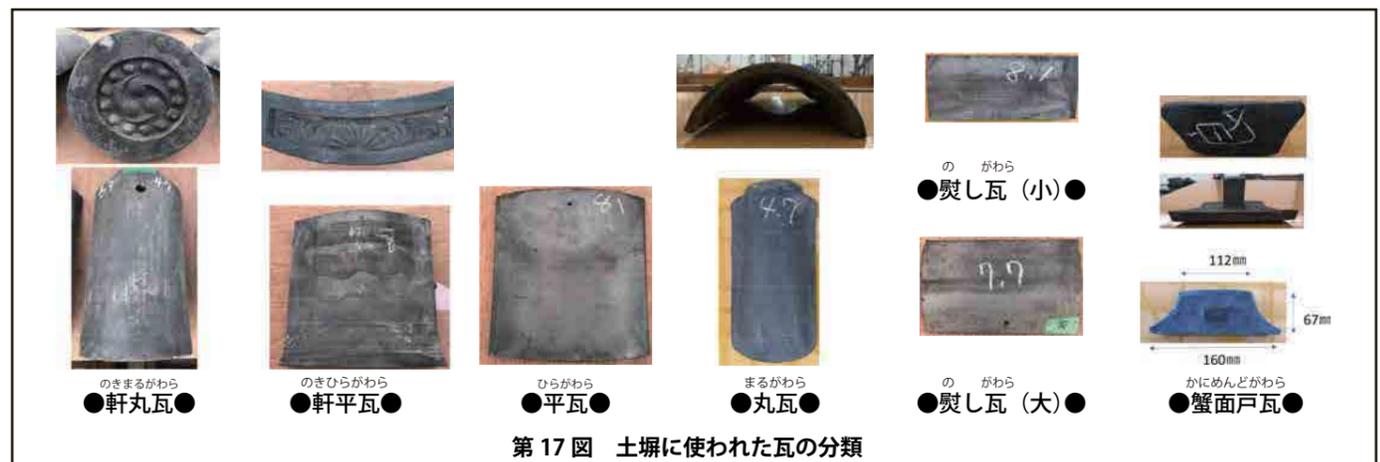
西側土塀に使用された瓦は6種類で、不足した瓦は再利用が可能な瓦から木型や金型を作り、それを基に形も大きさも同じ瓦を造ることができました。今回新たに製作した瓦には目印に刻印を入れています。

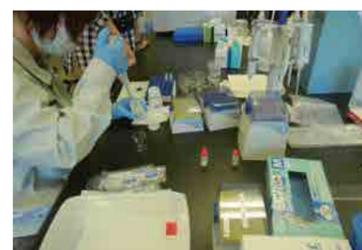
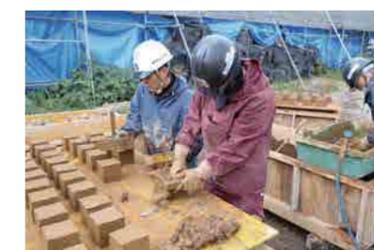
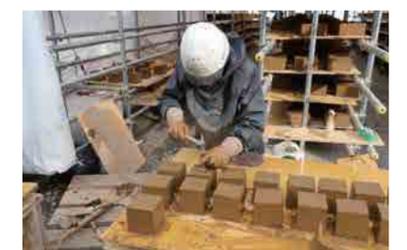
形と大きさが異なる5種類の土塊を新しく作るために土塀に積みまれていた江戸時代の土塊の成分分析と強度試験を行いました。

土づくりと同様に製作した熟成土に「にがり」を混ぜた粘土を木型に入れて、拳や工具で荷重をかけ、粘土を木型の中に敷き詰めて日陰干しをするだけで江戸時代の土塊と同じ硬さの土塊をつくることができました。

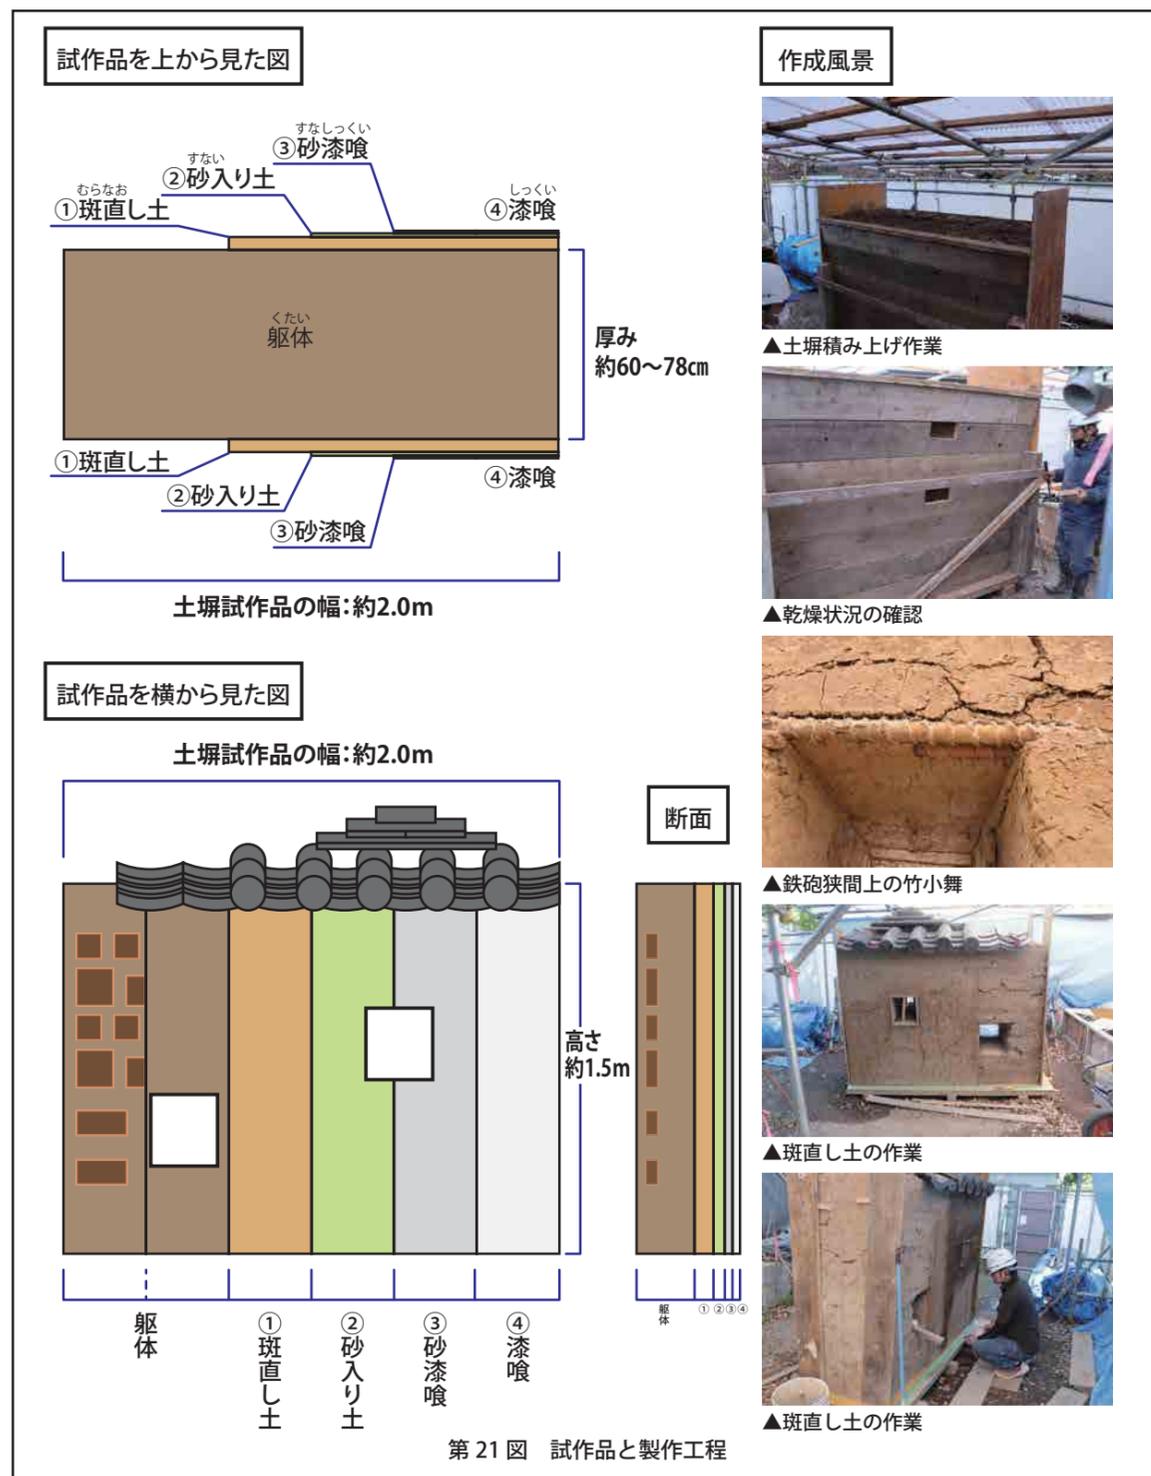
7. 工事現場の見どころ② 復旧設計図を基に土塀の試作品をつくる。

設計図の大きさを木枠をつくり、その中に土と土塊入り土を交互に積み上げることに成功し、土塊を並べることで土の水分を吸収して土塀の乾燥を促進することが分かりました。

また、土塊の積み上げを行う途中で、鉄砲狭間の木型を埋め、江戸時代の土塀と同じようにその木型の上に藁をまいた竹を並べて置くことで、木型を外しても、狭間が土や土塊の重みで変形することなく仕上げることができました。さらに、屋根瓦も瓦の置き方を工夫すれば、大きさの異なる瓦を設計図どおりに隙間なく葺けることが分かりました。

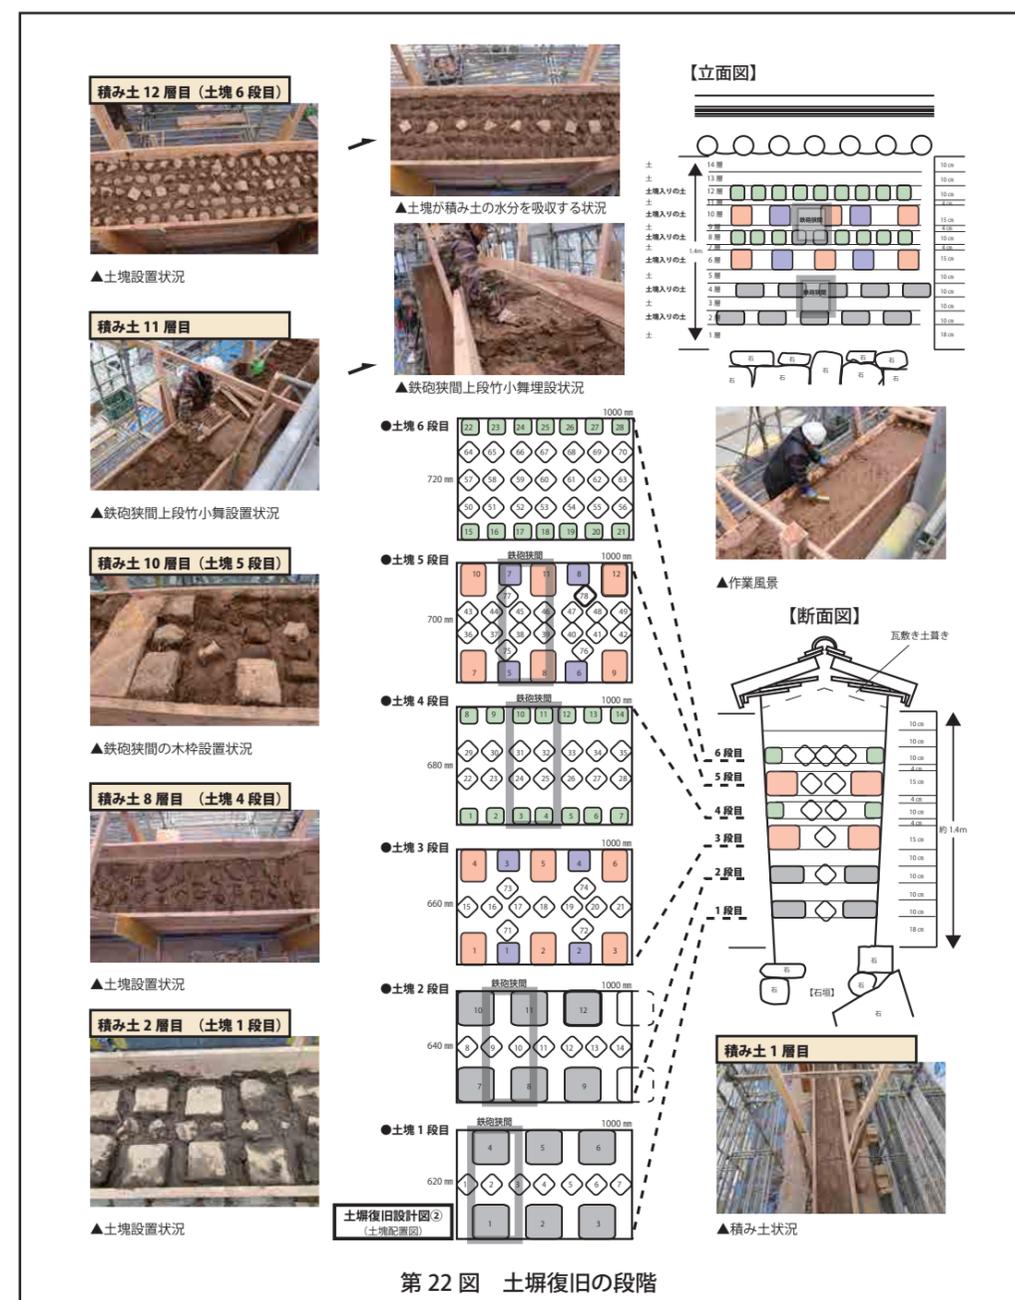
8. 工事現場の見どころ③ 石垣の上に土塀を立てる。

土塀の下で発見された江戸時代の石列（土塀の基礎部分）の上に木枠をつくり、その中に土と土塊入りの土を交互に積み上げて、約 1.5mの高さまで土塀の躯体（本体）が出来上がっています。その長さは約 60m。ネクタイを逆さにしたような縦長の土塀で、上部に向かって広がる一見ただけでは不安定に感じてしまう形の土塀が、木枠を外しても倒れずにしっかりと自立しています。
