# 県指定史跡 「府内城跡」西側土塀保存修理 工事の現場見学会資料（改訂版）

大分市教育委員会事務局 文化財課  
日時：令和6年5月19日（日）10時～

大分市では、令和5年6月30日からの梅雨前線豪雨で壊れた大分城址公園西側土塀の災害復旧事業を進めています。西側土塀は県の文化財に指定された「府内城跡」二之丸土塀の一部です。

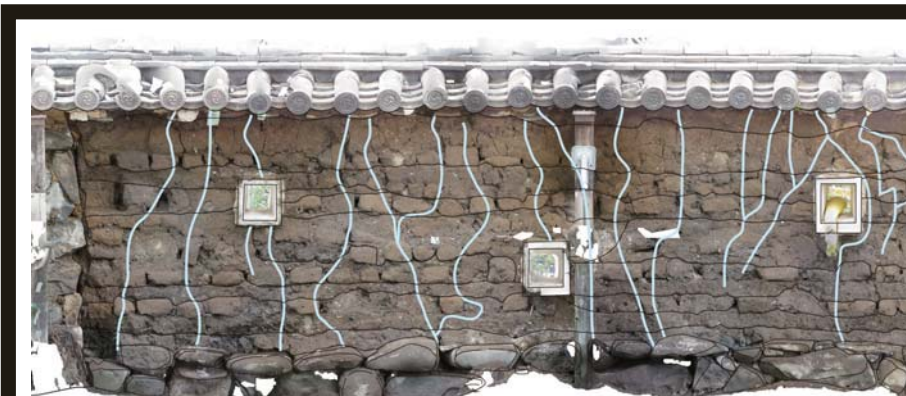
### 【土塀に生じたひび割れ】

縦方向のひび割れ（白線部分）が 10 ～ 50 cm ほどの間隔で、西側土塀のほぼ全体に渡って生じています。そのため、早急に修理が必要です。

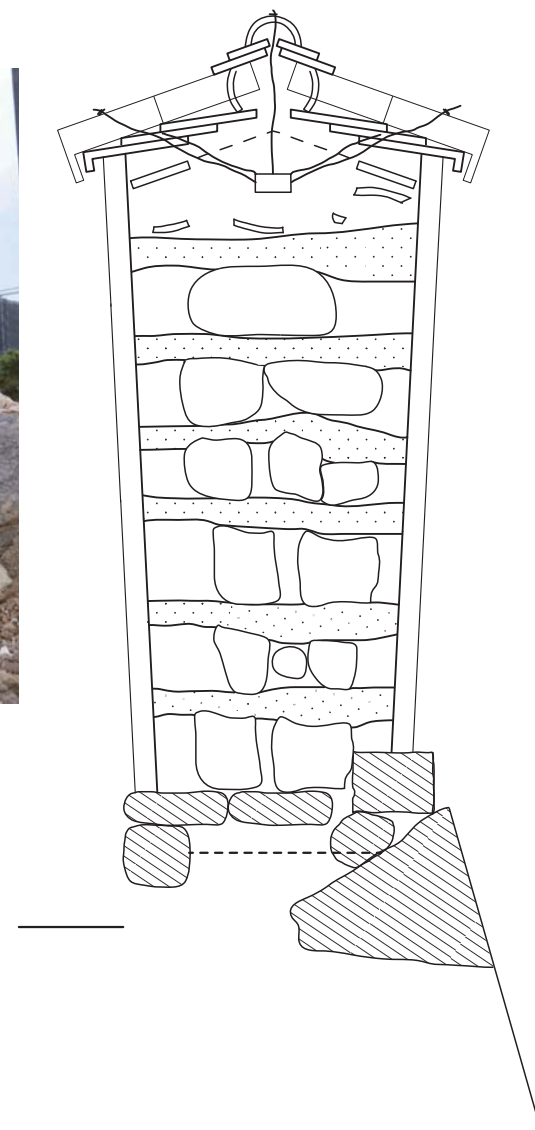
土塀の構造模式図（府内城跡）

構造③は四角形の土塊を並べた層と土（模式図のアミかけ部分）の層を交互に積み重ねて造られています。この構造は、西側土塀の中ほどにあった西之丸二階櫓の推定場所にも見られ、このことから西之丸二階櫓解体後に西側土塀全体を構成する土塀として造られたと考えられます。その際に古い土塊を再利用したため、土塊の大きさが不揃いになったとみられています。今後、修理工事を進めていく中で、さらに詳細が明らかになっていくことが期待されます。
