大分市
大型カルバート等定期点検要領

平成28年3月
大分市 土木建築部 土木管理課

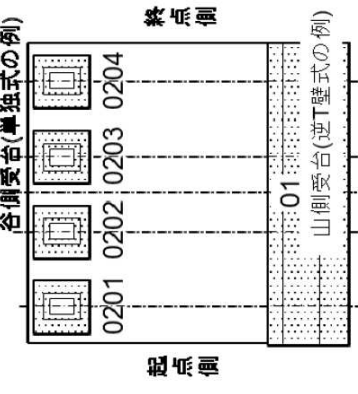
要素番号例 (付図一)

下部構造

RC製シェッド

PC製シェッド

鋼製シェッド
