付録-6 溝橋の定期点検に関する参考資料

特定の条件を満足する溝橋の
定期点検に関する参考資料

平成 31 年 2 月

国土交通省 道路局 国道・技術課

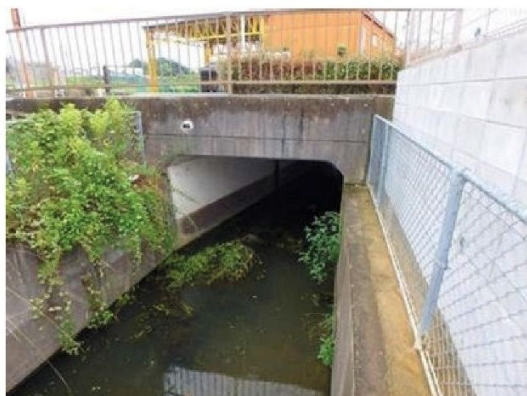
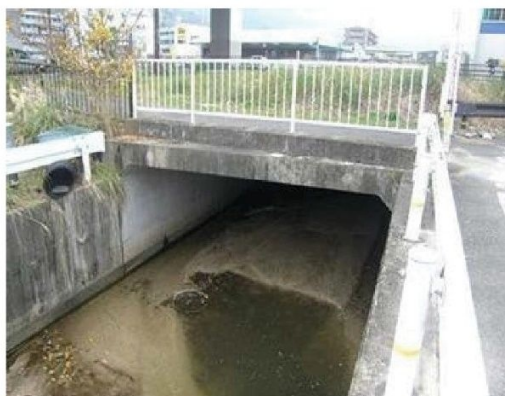
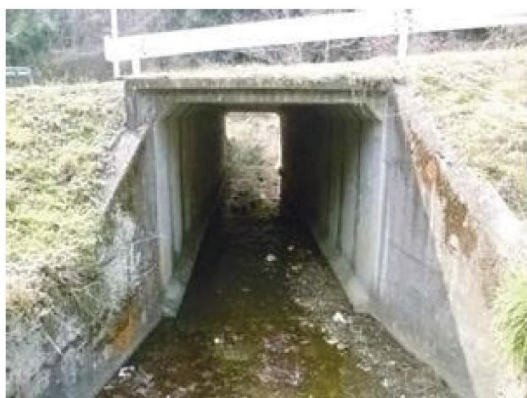
- ・ 充実断面を有する一連の鉄筋コンクリート部材からなり、支持する道路の横断方向に見たときに剛性ボックス断面が構成される。
- ・ ボックスの隅角部は剛結されているとみなせる。
- ・ 各部材のせん断スパン比も小さく、かつ、ボックスの各辺の断面寸法の変化がない。なお、せん断スパン比が小さいと考えられる溝橋の諸元を定量的に示すことはできないが、過去の道路土工カルバート工指針平成11年3月（社団法人日本道路協会）に具体の設計法を示している剛性ボックスカルバートの断面の大きさや、全国の溝橋の定期点検結果のうちこの参考資料の作成にあたって参考とした範囲からは、場所打ちコンクリートによる場合は内空高5m×内空幅6.5mまで、プレキャスト部材による場合は内空高2.5m×内空幅5mまでの断面であればこれに該当することが多いと考えてよい。以下に例を示す。

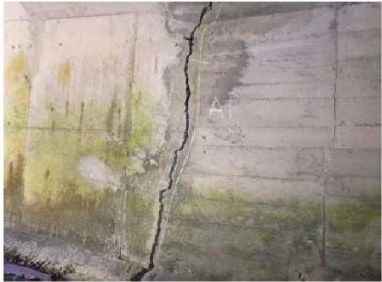
例	近接目視で容易に視認できるひびわれがあり、顕著な漏水が継続しているなどにより、急速に劣化が進展すると見込まれる場合

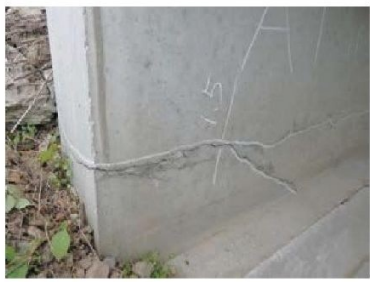
例	隅角部近傍に顕著なひびわれが生じており、構造の移動、沈下、傾斜の進行による外力の変化が進行していると疑われる場合 (必要に応じて、移動、沈下、傾斜としても判定する)

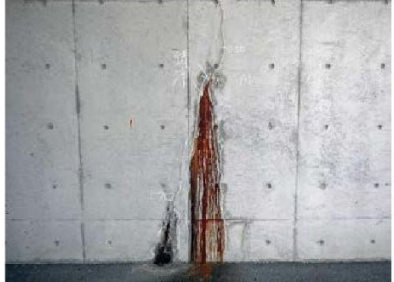
例	近接目視で容易に視認できるひびわれがあり、顕著な漏水が継続しているなどにより、急速に劣化が進展すると見込まれる場合
	例	
備考 ■例えば隅角部やその近傍のひびわれやせん断ひびわれなど、進展によって耐荷力に重大な影響を及ぼす可能性がある部位にひびわれが発生している場合は、進展性について慎重に判断しなければならない。

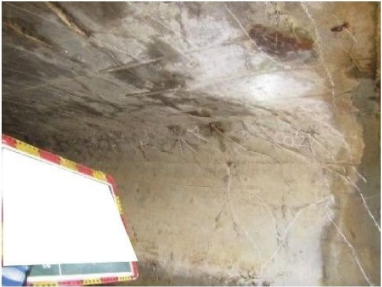
例	目視で容易に視認できるひびわれがあり、上側又は背後からのコンクリート内部への顕著な漏水が継続しているなどにより、確実に劣化が進展することが見込まれる場合

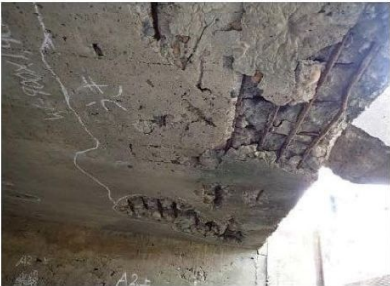
例	広範囲にわたって内部鋼材の腐食が進行していることが見込まれる場合

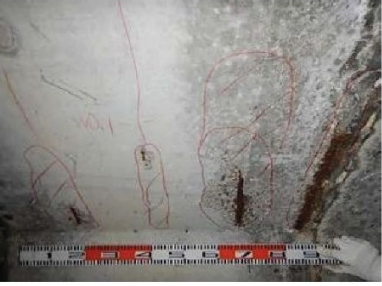
例	頂版の広範囲にわたってコンクリートが剥離を伴うひびわれが生じ、一部に鉄筋露出・腐食も見られ、内部鋼材の腐食が広範囲で進行していることが見込まれる場合

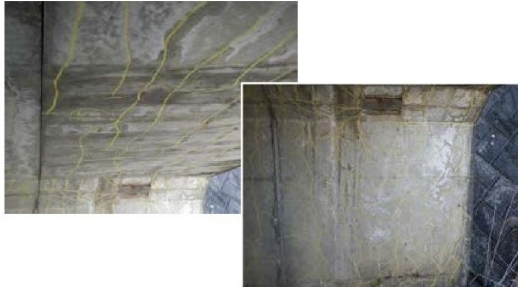
例	目視で容易に視認できるひびわれがあり、上側又は背後からのコンクリート内部への顕著な漏水が継続しているなどにより、確実に劣化が進展することが見込まれる場合
備考	<ul style="list-style-type: none"> ■ 周辺環境によっては、塩害の可能性についても検討するのがよい。 ■ 頂版の広範囲にわたってコンクリートが剥離を伴うひびわれが生じており、内部鉄筋の腐食が広範囲に進行していることが疑われる場合、腐食の程度、軸荷重の影響や腐食の急速な進行が懸念されるときには、判定区分IVとすることも考えられる。

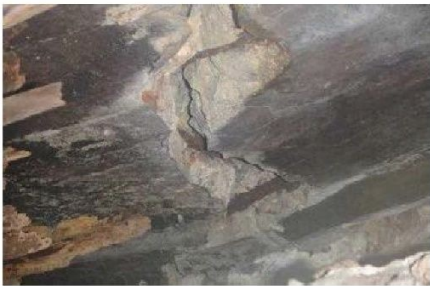
例	<p>頂版に大規模な貫通ひびわれが生じている場合 (耐荷性能が低下している状態)</p>

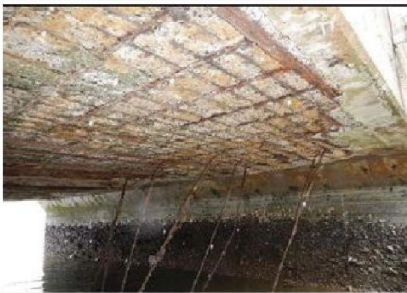
例	<p>広範囲に鋼材が腐食し、破断などが見られる場合 (耐荷性能が低下している状態) (輪荷重などの作用で、コンクリートが抜け落ちることが懸念される状態)</p>

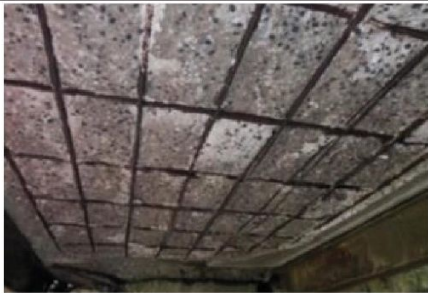
例	<p>広範囲に鋼材が腐食し、一部鋼材には破断などが見られる場合 (耐荷性能が低下している状態) (輪荷重などの作用で、コンクリートが抜け落ちることが懸念される状態)</p>

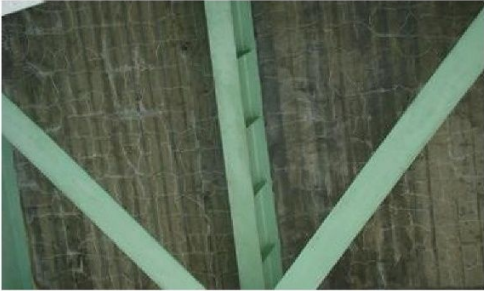
例	顕著な漏水はないものの、床版全体に広く格子状のひびわれが発達している例 (写真は、桁橋の床板の例)

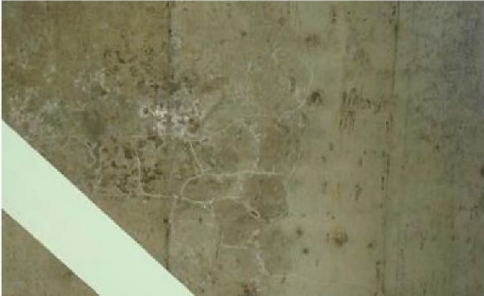
例	ひびわれは比較的少ないものの、明らかな貫通ひびわれ(漏水、石灰分の析出)がある例 (写真は、桁橋の床板の例)

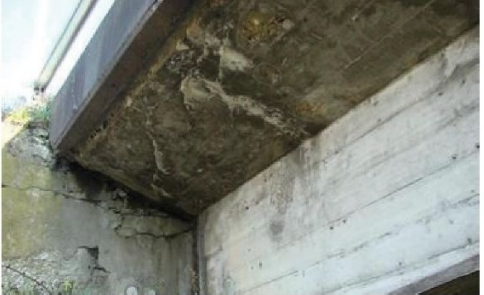
例	床版内部への雨水の浸入が顕著に生じており、放置すると急速に劣化が進むと見込まれる例 (写真は、桁橋の床板の例)

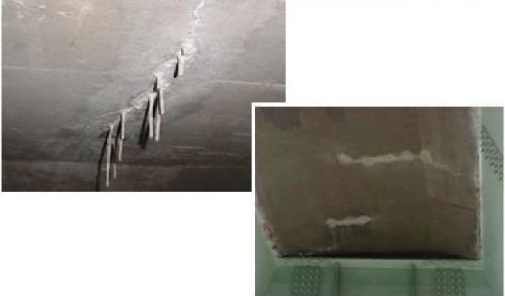
例	ひびわれは比較的少ないものの、明らかな貫通ひびわれ(漏水、石灰分の析出)がある例 (写真は、桁橋の床板の例)
備考	<ul style="list-style-type: none"> ■頂版において活荷重による応力変動が大きいと懸念される場合には、疲労によるひびわれとしても診断する必要がある。 ■貫通ひびわれが生じ、輪荷重による応力の変動が顕著である場合、放置すると急速に劣化が進行する可能性が高い。これにコンクリート内部への水の浸入が重なると、劣化を著しく促進する可能性が高い。

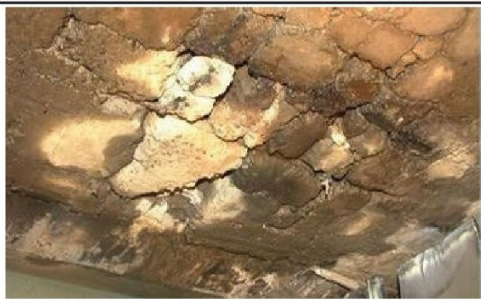
例 頂版コンクリートがある範囲で一体性を失っているときには、床板ひびわれとしての診断の必要性を検討する必要がある。 (写真は、桁橋の床板の例)

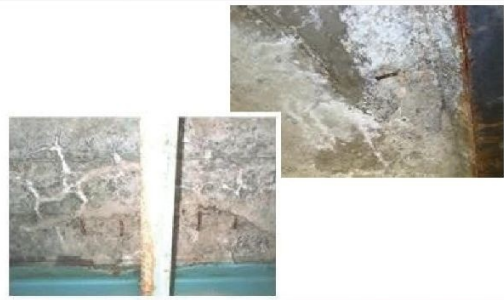
例 顕著な漏水を伴うひびわれがあり、頂版下面に明らかなうきや剥離が生じているときには、床板ひびわれとしての診断の必要性を検討する必要がある。 (写真は、桁橋の床板の例)

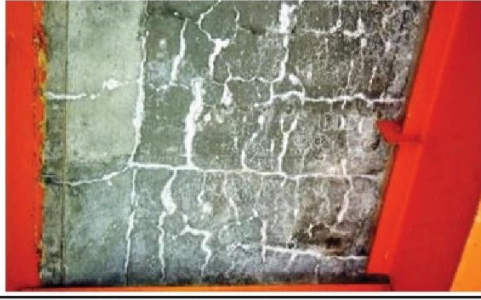
例 頂版に、顕著な漏水を伴う格子状のひびわれが密に発達している例 (写真は、桁橋の床板の例)

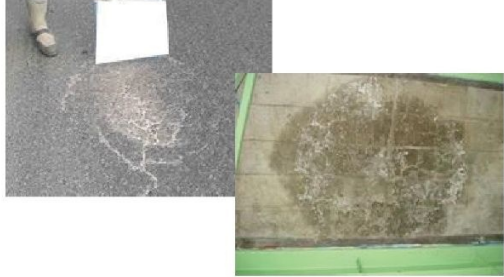
例 頂版下面の一部で石灰分の析出した白いひびわれの発達と浸潤による変色が拡がっている例 (直上の舗装に陥没やセメント分の噴出痕が見られる場合には、頂版上面が土砂化している可能性が高い) (写真は、桁橋の床板の例)
備考

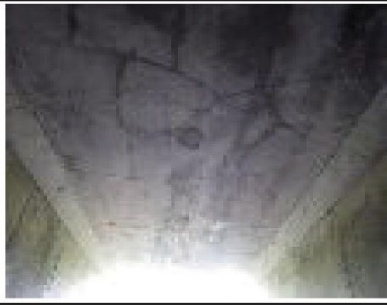
<p>例</p> <p>過去に補修・補強した部位からひびわれが生じており、原因の究明が必要と考えられる場合 (再劣化によるひびわれでは、変状の全貌が外観目視では判断できないことが多く、内部で劣化が進行している場合、危険な状態となっていることがある。)</p>

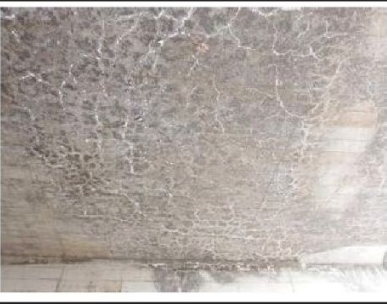
<p>例</p> <p>不規則なひびわれが発達したり、全面に顕著な変色が拡がっている場合 (アルカリ骨材反応の併発など複合的な劣化が生じていることがある)</p>

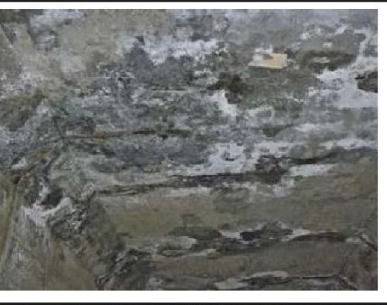
<p>例</p> <p>不規則なひびわれが発達したり、全面に顕著な変色が拡がっている場合 (アルカリ骨材反応の併発など複合的な劣化が生じていることがある)</p>

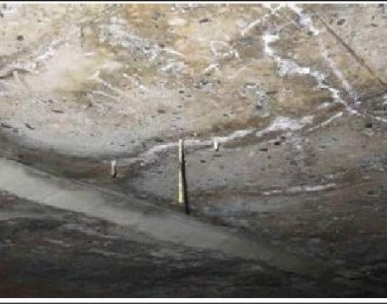
<p>例</p> <p>不規則なひびわれが発達したり、全面に顕著な変色が拡がっている場合 (アルカリ骨材反応の併発など複合的な劣化が生じていることがある)</p>	
<p>備考</p> <p>■塩害やアルカリ骨材反応を生じている場合、深刻化すると補修補強が困難となり、更新を余儀なくされる危険性がある。そのため塩害やアルカリ骨材反応を生じている可能性がある場合には、詳細調査として専門家による調査を行い、状態の確認とそれらを踏まえた維持管理計画の検討が必要である。</p>

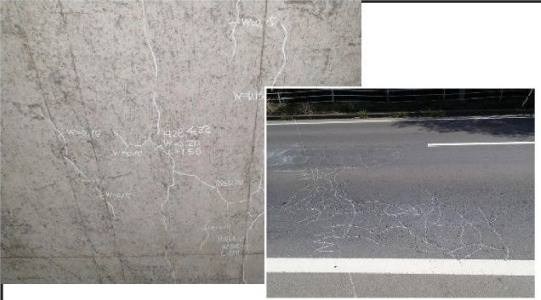
<p>例</p> <p>頂版と舗装の両者にひびわれが見られる場合 (土被りの不足や輪荷重の影響から、床版ひびわれに発展することも懸念される)</p>

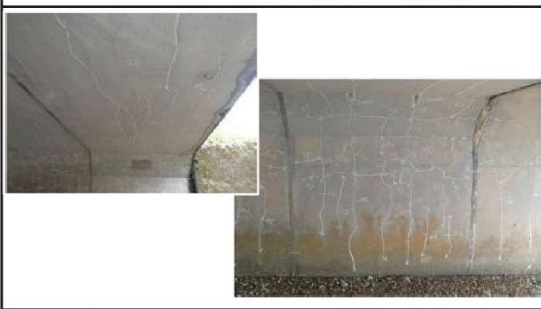
<p>例</p> <p>頂版から側壁に連続して規則的にひびわれが発生している場合には、配筋とひびわれの位置関係、使用材料、周辺地盤の沈下等に伴う土圧の増加など様々な観点から、原因を調べるのがよい。</p>

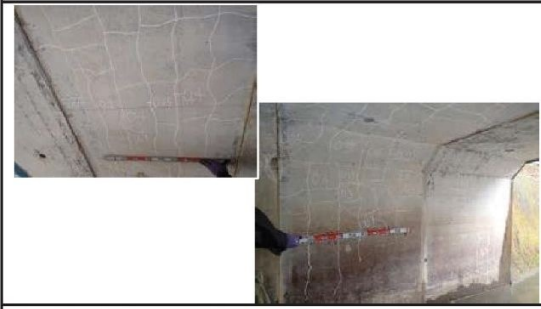
<p>例</p> <p>頂版から側壁に連続して規則的にひびわれが発生している場合には、配筋とひびわれの位置関係、使用材料、周辺地盤の沈下等に伴う土圧の増加など様々な観点から、原因を調べるのがよい。</p>

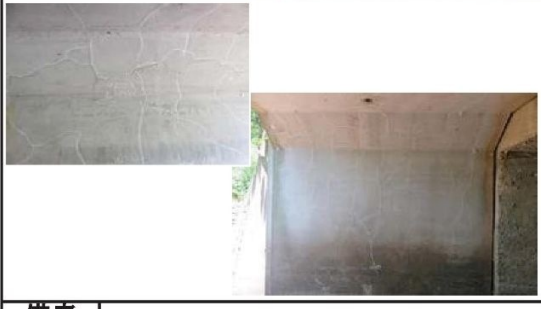
<p>例</p> <p>頂版から側壁に連続して規則的にひびわれが発生している場合には、配筋とひびわれの位置関係、使用材料、周辺地盤の沈下等に伴う土圧の増加など様々な観点から、原因を調べるのがよい。</p>	
<p>備考</p> <ul style="list-style-type: none"> ■原因を調べるにあたっては、底版が存在しない、頂版・側壁・底版が互いに剛結されていない、途中で接合部があるなど、構造形式の想定に疑いがないかも確認しておくことよい。 ■周辺環境によっては、塩害などとの複合的な劣化についても調査が必要である。

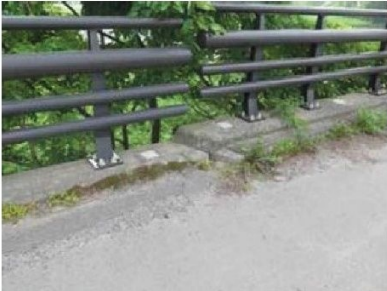
例	<p>底版周辺の地盤の変状により、不同沈下が生じているときには、構造物へ作用する土圧の増加、隣接するボックス同士の相互干渉などにつながる可能性がある。</p>

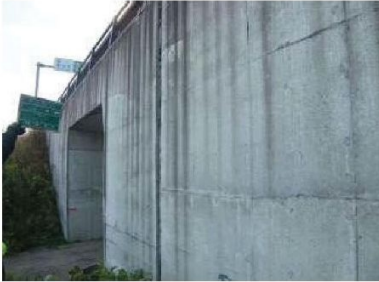
例	<p>底版周辺の地盤の変状により、不同沈下が生じているときには、構造物へ作用する土圧の増加、隣接するボックス同士の相互干渉などにつながる可能性がある。</p>

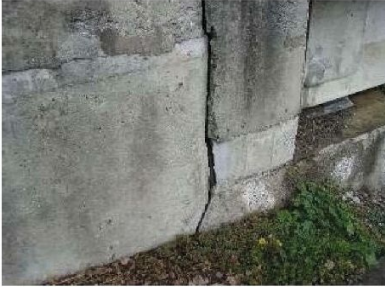
例	<p>底版周辺の地盤の変状により、不同沈下が生じているときには、吸い出しの可能性も疑う必要がある。</p>

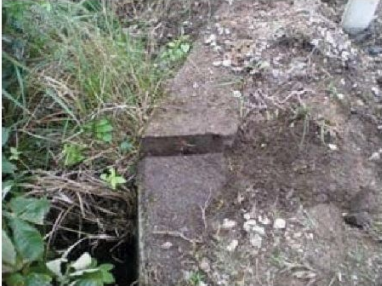
例	<p>底版周辺に土砂の流出痕が見られる例 (液状化が生じた場合、沈下が生じている場合がある)</p>
備考

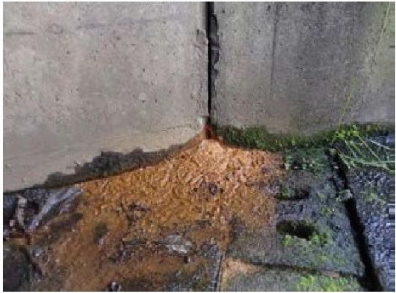
<p>例</p>	<p>打継ぎ目地や隣接するコンクリート擁壁との隙間などから土が流出している例 (大雨時の流水により、路面に陥没などの異常が急速に進展する可能性がある。)</p>

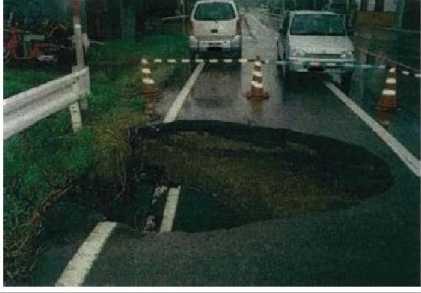
<p>例</p>	<p>打継ぎ目地や隣接するコンクリート擁壁との隙間などから土が流出している例 (大雨時の流水により、路面に陥没などの異常が急速に進展する可能性がある。)</p>
	<p>例</p>	
	<p>例</p>	
<p>備考</p>

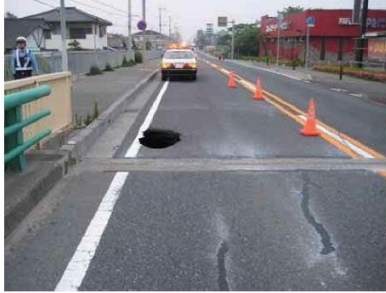
<p>例</p>	<p>背面の路面の変状は、構造物背面土の流出が生じていることに関する可能性がある。 (大雨時の流水により、路面に陥没などの異常が急速に進展する可能性がある。)</p>

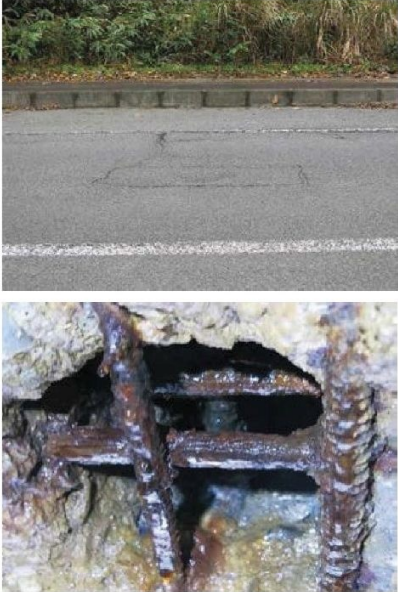
<p>例</p>	<p>舗装表面に損傷が見られ、頂版にコンクリートの抜け落ち、鉄筋の露出・腐食が見られる例 (過去に附属物が設置されていたなどの理由により、頂版コンクリートの一部が後埋めされていることなども考えられる)</p>
	<p>例</p>	
<p>備考</p>	<p>舗装の異常については、他の変状の兆候である可能性にも留意する。</p>
