## 付録 2 . 一般的構造と主な着目点

横断歩道橋の定期点検における部材の主な着眼点の例を以下に示す。

### 2 . 1 上部構造

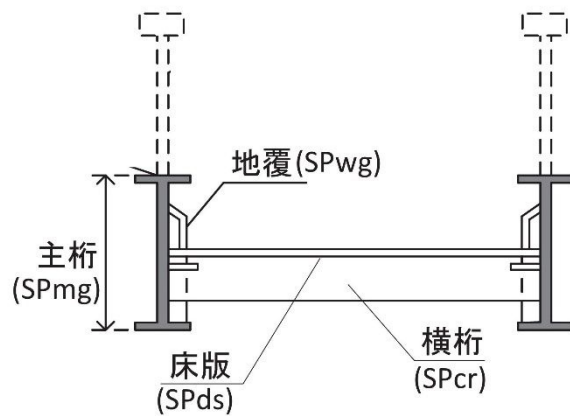
上部構造-鋼床版形式

上部構造の定期点検において着目すべき主な箇所の例を付表 2 - 1 に示す。

主な着目箇所	着目のポイント
①主桁	<ul style="list-style-type: none"> <li>■ 塗膜の付着性が悪い下フランジのエッジ、紫外線が直接当たるウェブは経年劣化や雨水の滞水による防食機能の劣化及び腐食が発生しやすい。</li> <li>■ 腐食片の落下による第三者被害に至る可能性があるため、塗膜片も含め落下に対して注意が必要である。</li> <li>■ 車両の衝突により部材が変形している場合、衝突箇所以外でも亀裂やボルトの破断などが生じている場合があるので、注意が必要である。</li> </ul>
②横桁	<ul style="list-style-type: none"> <li>■ 主桁内側に取付られる部材のため、雨水の滞水や結露による防食機能の劣化及び腐食が発生しやすい。</li> <li>■ 腐食片の落下による第三者被害に至る可能性があるため、塗膜片も含め落下に対して注意が必要である。</li> </ul>
③床版（鋼床版）	<ul style="list-style-type: none"> <li>■ 橋面舗装の経年劣化や雨水の浸透により生じたひびわれ、剥離部からさらに雨水が浸透することで腐食が発生しやすい。</li> <li>■ 鋼床版下面では結露等による防食機能の劣化及び腐食が発生しやすい。</li> <li>■ 腐食片の落下による第三者被害に至る可能性があるため、塗膜片も含め落下に対して注意が必要である。</li> </ul>
④床版（デッキプレート）	<ul style="list-style-type: none"> <li>■ 橋面舗装の経年劣化や雨水の浸透により生じたひびわれ、剥離部からコンクリートのひびわれを通して床版内に雨水が浸透することで内面の腐食が発生しやすい。また、床版内に浸透した雨水によりコンクリートの土砂化に至った事例もある。</li> <li>■ 腐食片、中詰めコンクリート片（塊）の落下による第三者被害に至る可能性があるため、塗膜片も含め落下に対して注意が必要である。</li> <li>■ デッキプレート下面では、結露等による防食機能の劣化及び腐食が発生しやすい。</li> </ul>

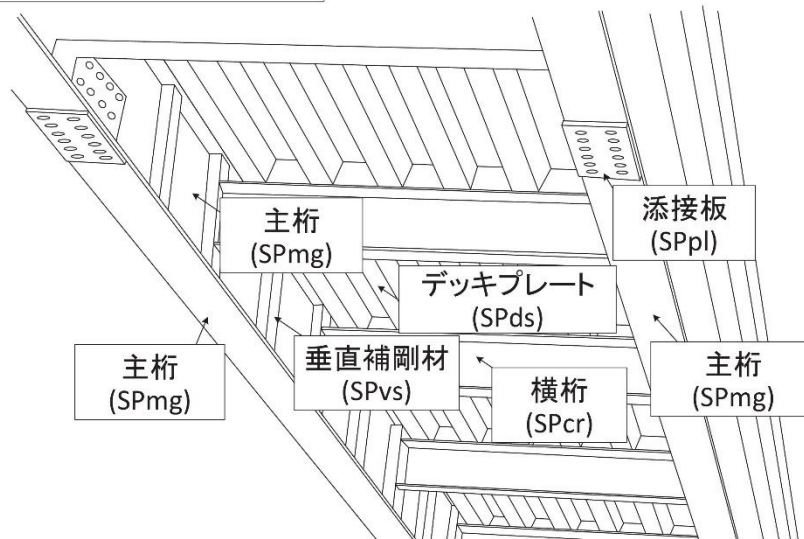
上部構造-デッキプレート形式②

⑤地覆	<ul style="list-style-type: none"> <li>■ 縦横断勾配の低い箇所に雨水が滞留することにより、地覆立ち上り部に腐食が発生しやすい。</li> <li>■ 地覆内部に漏水や結露により、滞水や腐食が発生している可能性がある。</li> </ul>
⑥添接板	<ul style="list-style-type: none"> <li>■ 塗膜の付着性が悪いボルトのエッジには防食機能の劣化及び腐食が発生しやすい。</li> </ul>

<ul style="list-style-type: none"> <li>■ 腐食片の落下による第三者被害に至る可能性があるため、塗膜片も含め落下に対して注意が必要である。</li> </ul>
⑦垂直補剛材	<ul style="list-style-type: none"> <li>■ 主桁内側に取付られる部材のため、雨水の滞水や結露による防食機能の劣化及び腐食が発生しやすい。</li> <li>■ 腐食片の落下による第三者被害に至る可能性があるため、塗膜片も含め落下に対して注意が必要である。</li> <li>■ 垂直補剛材内部に漏水や結露により、滞水や腐食が発生している可能性がある。</li> </ul>
⑧その他	<ul style="list-style-type: none"> <li>■ 衝突により部材が変形している場合、衝突箇所以外でも亀裂やボルトの破断などが生じている場合があるので、注意が必要である。(主な着目箇所①～⑦)</li> </ul>

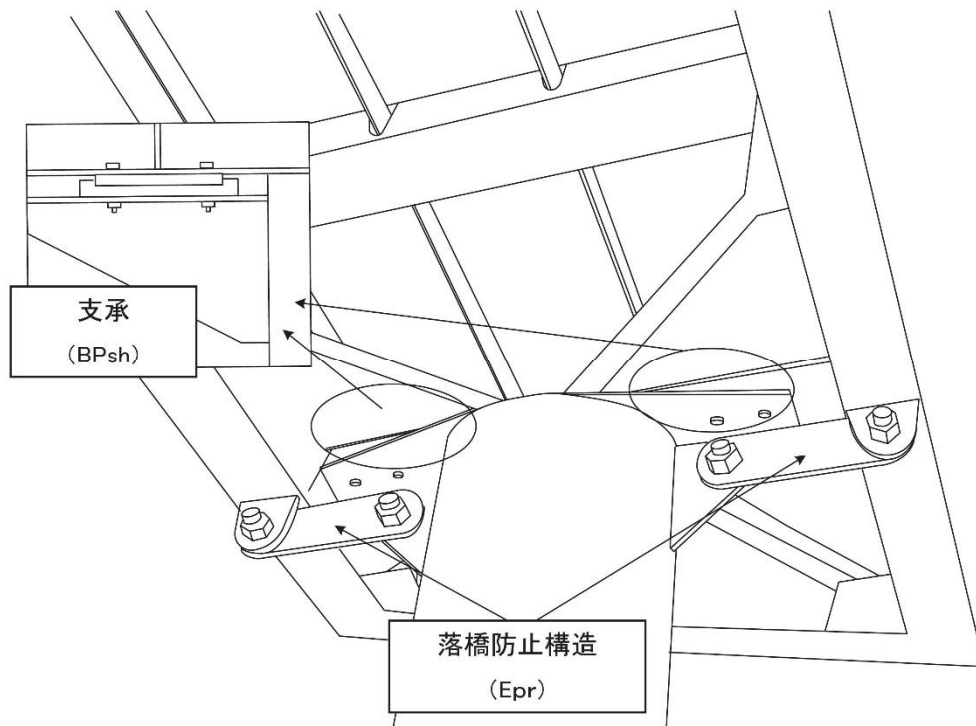
下部構造①

下部構造の定期点検において着目すべき主な箇所を付表 2 - 2 に示す。

主な着目箇所	着目のポイント
①橋脚	<ul style="list-style-type: none"> <li>■ 鋼製柱基部(根巻きコンクリート又は舗装接触面)は雨水の滞水により腐食が発生しやすい。</li> <li>■ 鋼製橋脚基部に孔食が確認出来る場合は、橋脚内部で滞水及び腐食が生じている可能性がある。</li> <li>■ 車両の衝突により部材が変形している場合、衝突箇所以外でも亀裂やボルトの破断などが生じている場合があるので、注意が必要である。</li> </ul>
②支承	<ul style="list-style-type: none"> <li>■ 連結部、排水装置の不備による漏水、狭隘部に取付られていることによる通気性の悪さならびに結露から腐食が発生しやすい。</li> </ul>
③根巻きコンクリート	<ul style="list-style-type: none"> <li>■ 上部構造の温度変化など繰返し荷重及び根巻きコンクリート本体の乾燥収縮により、ひびわれが発生しやすい。</li> </ul>
④その他	<ul style="list-style-type: none"> <li>■ 衝突により部材が変形している場合、衝突箇所以外でも亀裂やボルトの破断などが生じている場合があるので、注意が必要である。(主な着目箇所①～③)</li> </ul>

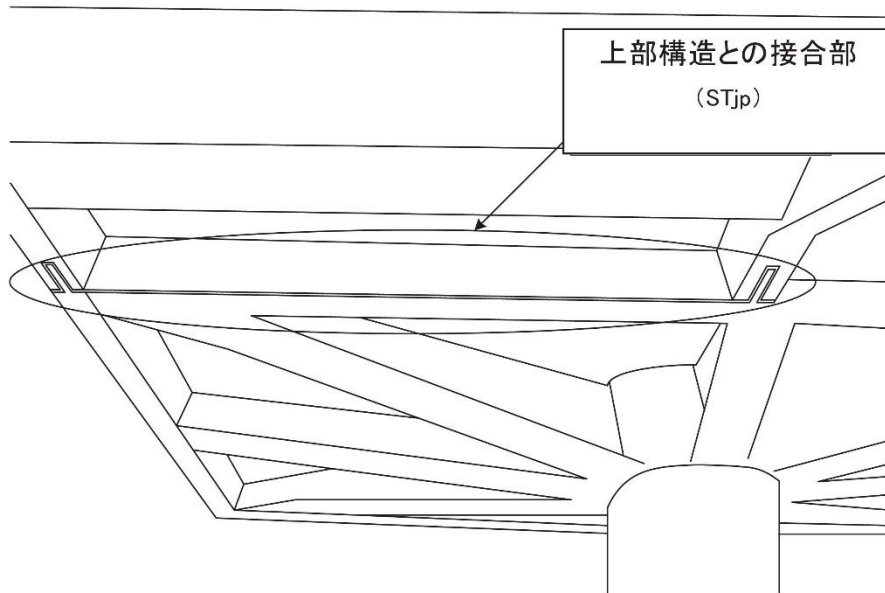
階段部①

階段部の定期点検において着目すべき主な箇所の例を付表2-3に示す。

主な着目箇所	着目のポイント
① 上部構造との接合部	<ul style="list-style-type: none"><li>■ 桁の伸縮量を吸収する事を目的として設けた遊間より雨水が浸透し、接合部(主桁端部及び桁受け)に腐食が発生しやすい。</li><li>■ フックの変形や腐食、ボルトの変形や脱落等が生じている事例もある。</li><li>■ 衝突箇所以外でもフックやボルトに亀裂や破断などが生じている場合があるので、注意が必要である。</li></ul>
② 主桁	<ul style="list-style-type: none"><li>■ 塗膜の付着性が悪い下フランジのエッジ、紫外線が直接当たるウェブに経年劣化や雨水の滞水による防食機能の劣化及び腐食が発生しやすい。</li><li>■ 踏み板や蹴上げ接合部は雨水が滞留することにより、腐食が発生しやすい。</li></ul>
③ 踏み板	<ul style="list-style-type: none"><li>■ 橋面舗装の経年劣化や雨水の浸透により生じたひびわれ、剥離部からさらに雨水が浸透することで腐食が発生しやすい。</li><li>■ 踏み板裏面は、結露による防食機能の劣化及び腐食が発生しやすい。</li></ul>
④ 蹴上げ	<ul style="list-style-type: none"><li>■ 舗装からの雨水の浸透により、腐食が発生しやすい。</li><li>■ 蹴上げ裏面は、結露による防食機能の劣化及び腐食が発生しやすい。</li></ul>
⑤ 地覆	<ul style="list-style-type: none"><li>■ 縦横断勾配の低い箇所に雨水が滞留することにより、地覆立ち上り部に腐食が発生しやすい。</li></ul>
⑥ 橋台	<ul style="list-style-type: none"><li>■ 不同沈下及びコンクリート本体の乾燥収縮によりひびわれが発生しやすい。</li></ul>

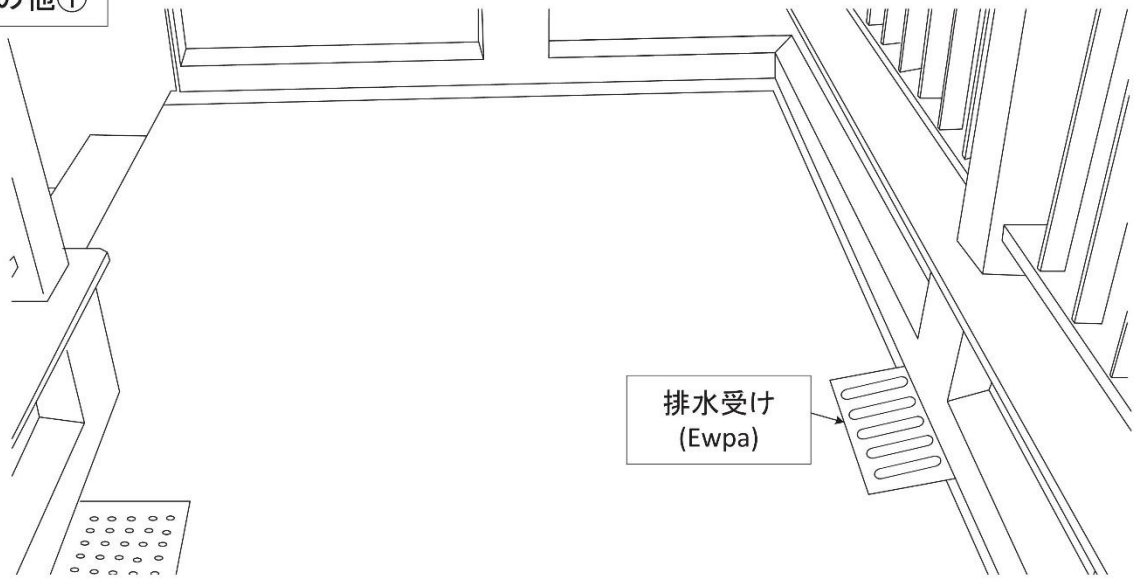
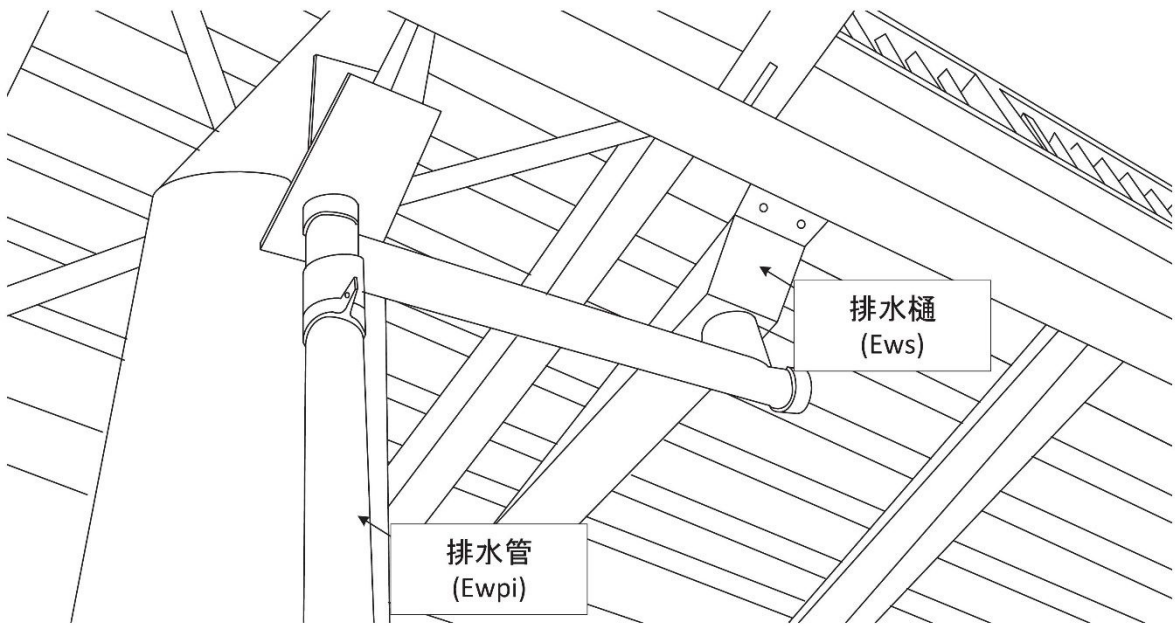
その他①

その他の着目すべき主な箇所の例を付表2-4に示す。

主な着目箇所	着目のポイント
①落橋防止構造	<ul style="list-style-type: none"> <li>■ 連結部、排水装置の不備による漏水、狭隘部に取付られていることによる通気性の悪さならびに結露から腐食が発生しやすい。</li> </ul>
②排水受け	<ul style="list-style-type: none"> <li>■ 塵芥や落葉などが堆積することにより、土砂詰りが発生しやすい。また、劣化部から雨水が浸透することで床版内部に腐食が発生しやすい。</li> </ul>
③排水管	<ul style="list-style-type: none"> <li>■ 排水管は、紫外線による防食機能の劣化が生じやすく、さらに腐食に進展する場合がある。</li> <li>■ 塩化ビニール管は、経年劣化より破断が生じやすい。</li> </ul>
④排水樋	<ul style="list-style-type: none"> <li>■ 鋼製排水樋は土砂詰り及び結露により、腐食が発生しやすい。</li> </ul>
⑤落下物防止柵	<ul style="list-style-type: none"> <li>■ 風などの振動により、取付ボルトにゆるみが生じやすい。</li> </ul>
⑥高欄	<ul style="list-style-type: none"> <li>■ 塗膜の付着性が悪い小型部材が多いため、防食機能の劣化及び腐食が発生しやすい。</li> </ul>
⑦照明施設	<ul style="list-style-type: none"> <li>■ 風などにより振動が生じ、照明柱と受け台の取付ボルトにゆるみが生じやすい。</li> <li>■ 照明柱基部は、雨水の滞水による腐食が発生しやすい。</li> <li>■ 支柱継手部に亀裂が生じている事例があるので、注意が必要である。</li> </ul>
⑧道路標識	<ul style="list-style-type: none"> <li>■ 風などにより道路標識取付金具に振動が生じ、取付ボルトにゆるみが生じやすい。</li> <li>■ 車両の衝突により取付部にも変形や亀裂が生じている事例があるので、注意が必要である。</li> </ul>

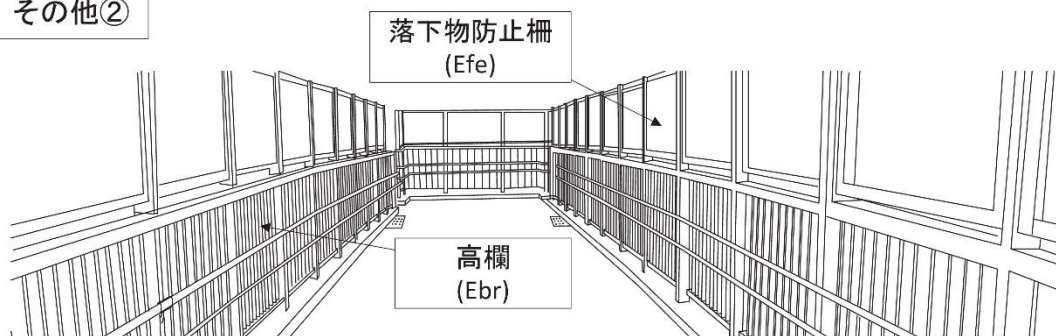
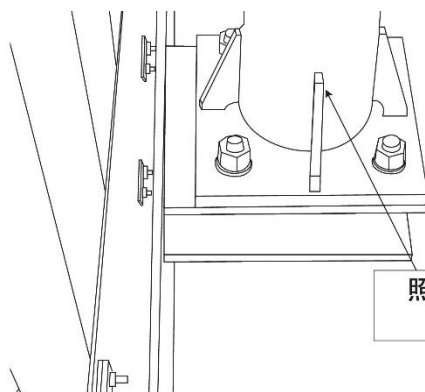
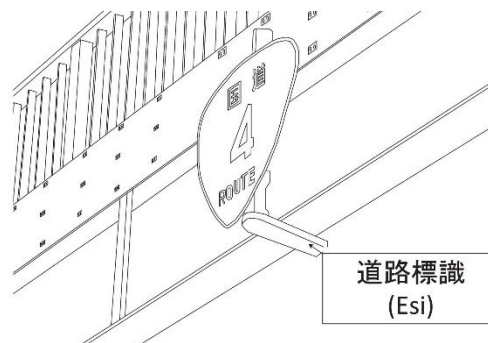
その他②

⑨手すり	<ul style="list-style-type: none"> <li>■ ステンレスなどの異種金属を使用する機会が多く、適切な処理を施さずに高欄に取付た場合には、異種金属の接触による腐食が発生し、破断する場合がある。</li> <li>■ 手すりや取付部に変状が生じている場合は、三者被害に至る可能性があるため注意が必要であるが、目視では把握が困難であり、打音や触診を行うことで初めて把握できることが多い。</li> </ul>
⑩目隠し板	<ul style="list-style-type: none"> <li>■ 風などの振動により、取付ボルトにゆるみが生じやすい。</li> <li>■ 経年劣化より目隠し板に破断や、取付部材の落下が生じる場合がある。</li> </ul>
⑪裾隠し板	<ul style="list-style-type: none"> <li>■ 風などの振動により、取付ボルトにゆるみが生じやすい。</li> <li>■ 経年劣化より裾隠し板に破断や取付部材の落下が生じる場合がある。</li> </ul>
⑫舗装	<ul style="list-style-type: none"> <li>■ 利用者の通行による、舗装のすりへり、経年劣化によりひびわれが発生しやすい。また、劣化部から雨水が浸透することで床版内部に腐食が生じやすい。</li> </ul>
