## 付録—1 対策区分判定要領

## 1. 対策区分判定の基本

### 1.1 対策区分判定の内容

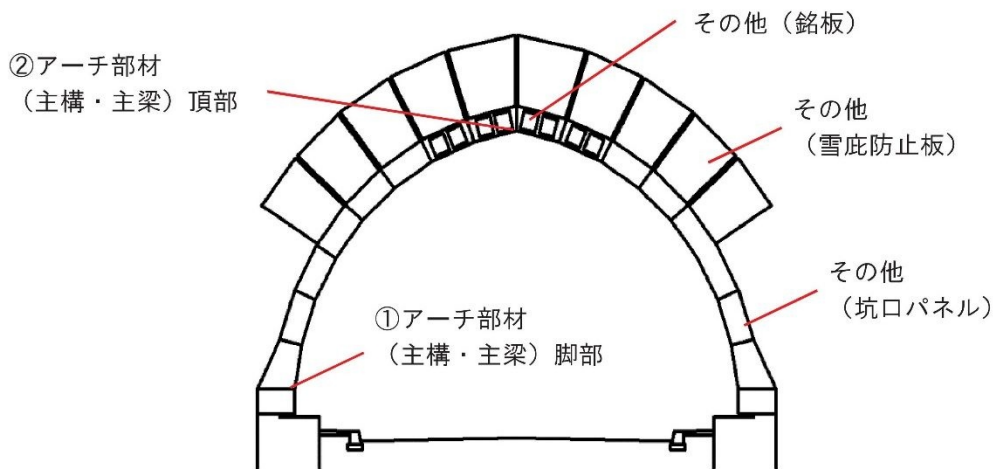
PC製スノーシェルター

主な着目箇所	着目ポイント
①アーチ部材 (主梁・主構)脚部	<ul style="list-style-type: none"> <li>■主構端部と受台胸壁部の隙間(遊間)の防水が十分でない場合、漏水の発生により、主構や受台の変状のみならず、支承部の腐食などが生じることがある。</li> <li>■下部構造の移動・沈下等により、遊間部の防水工に変状を生じていることがある。</li> <li>■異常積雪時においては、アンカー近傍部に大きな応力が生ずることから、ひびわれ、剥離が生じやすい。</li> <li>■アルカリ骨材反応により亀甲状のひびわれが生じる場合がある。</li> </ul>
②アーチ部材 (主梁・主構)頂部	<ul style="list-style-type: none"> <li>■著しい積雪や落石、倒木等がある場合に耐荷力の低下や機能障害のおそれがある。</li> <li>■頂部目地防水、部材間目地防水の劣化により、漏水に至るおそれがある。</li> <li>■部材間目地から目地材(パッキング材含む)が脱落する場合がある。</li> <li>■車両衝突等により落橋防止構造に変状が生じている場合がある。</li> <li>■アルカリ骨材反応により亀甲状のひびわれが生じる場合がある。</li> </ul>
