# トキハ 本店

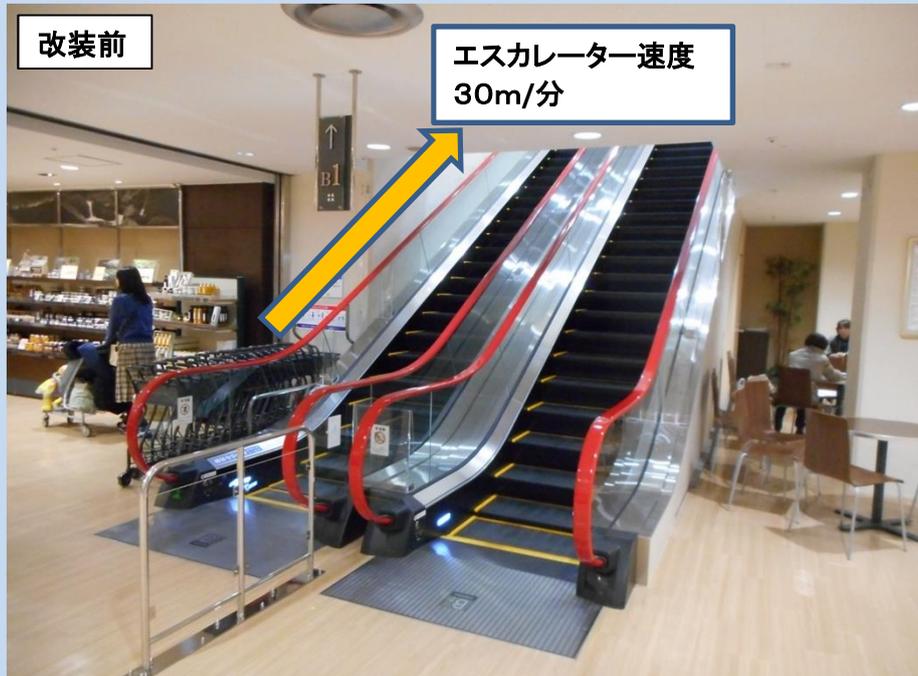
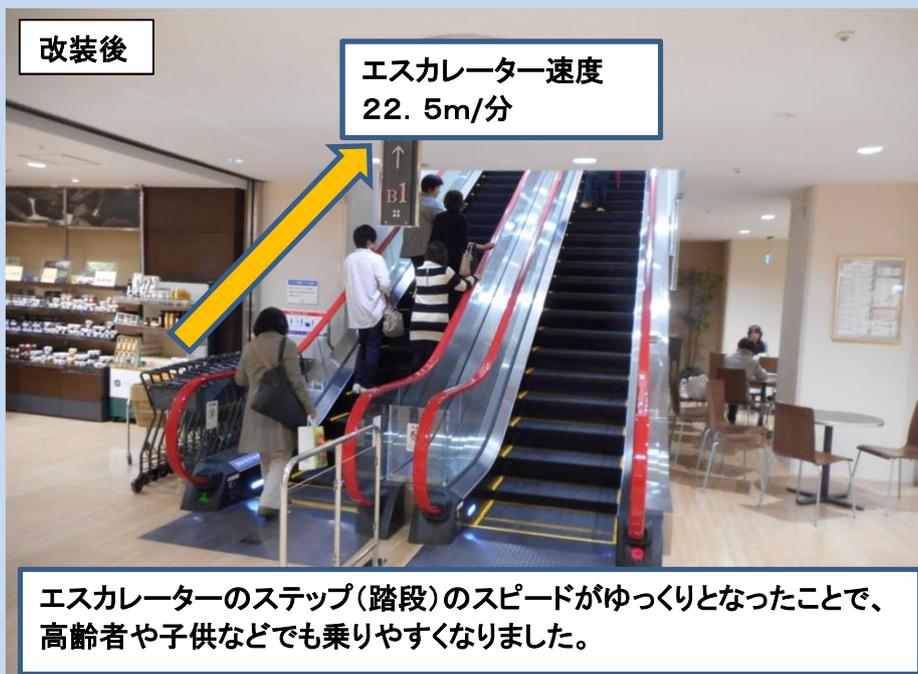
- 店舗改装を行う際に、地下2階と地下1階の間のエスカレーターのステップ(踏段)の速度を30m/分から22.5m/分に変更しました。
- 改装前は、エスカレーターで昇る時に、乗る時の足がエスカレーターに引っ張られて体勢を崩し、転倒する事故が地下2階から地下1階に昇る箇所ですぐに多かったので、エスカレーターの昇り口に係員を配置していました。
- 速度を遅くした結果、高齢者や体の不自由な方、両手に荷物を持った方なども安全にエスカレーターを利用でき、この場所での転倒事故がなくなりました。
