自然災害による被害を最小限にとどめ、迅速に復旧できるしなやかな水道へ。

水道施設の耐震化

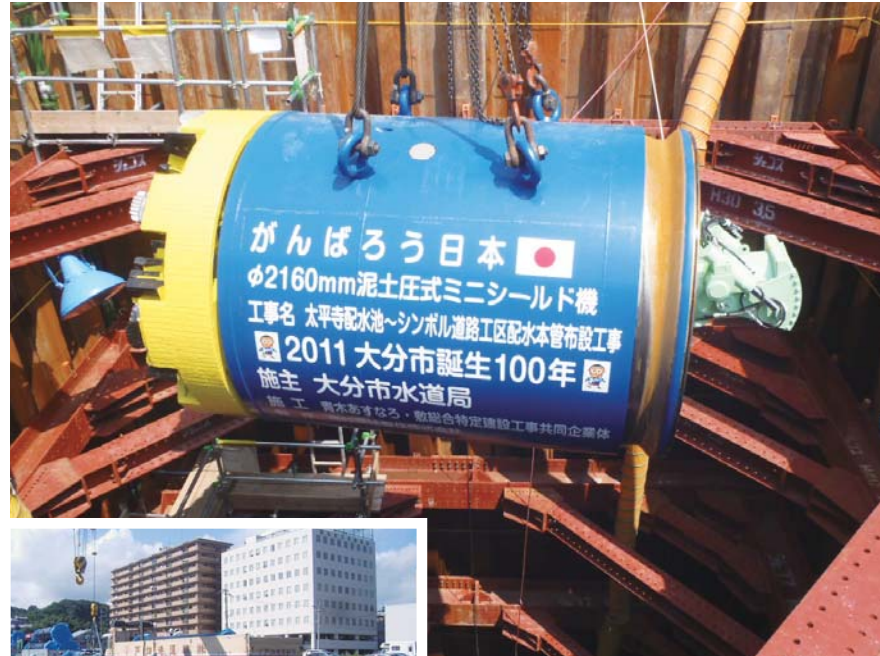
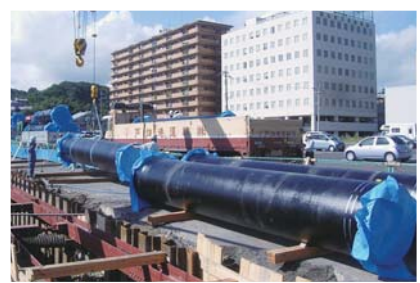
緊急時連絡管（水道管）整備事業
地中を掘削しながら配管を行うためのシールド機。災害時においてもより安定した給水が可能となるよう配水管網を整備しています。

災害や事故など不測の事態に備え、主要施設を連絡する緊急時連絡管を計画的に整備している。平成25年4月に三芳配水場と太平寺配水場の緊急時連絡管が完成した。万が一、施設にトラブルが発生しても水道水の相互融通を図り、水道施設としては水の供給が途絶えることを回避できるよう、緊急時のバックアップ機能の強化を図っている。

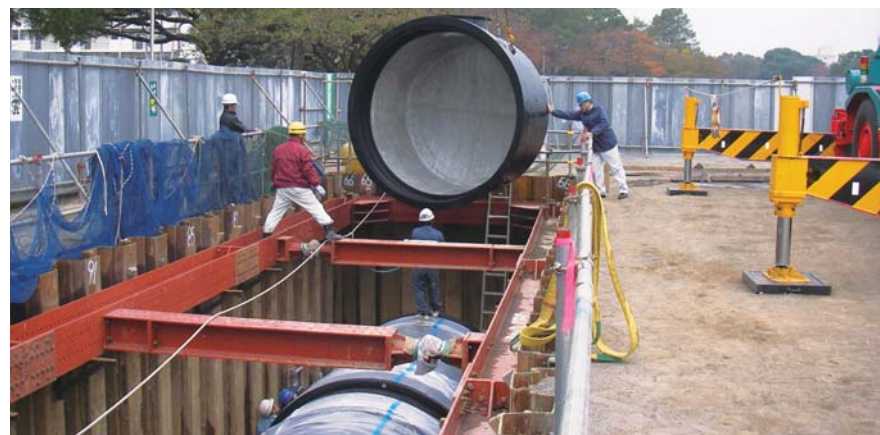
平和市民公園飲料水兼用耐震性貯水槽

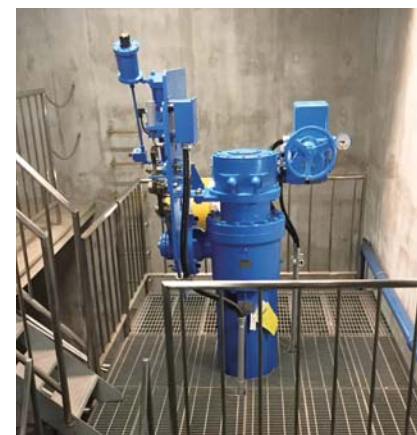
三芳配水場に設置されている緊急遮断弁

災害時における供給用水（飲料水）を確保するため、4配水場（池）に緊急遮断弁を設置しており、その他、使用可能水量と併せ、現在の本市の総人口に対して1週間生活できる43,160㎡の応急給水量を確保している。

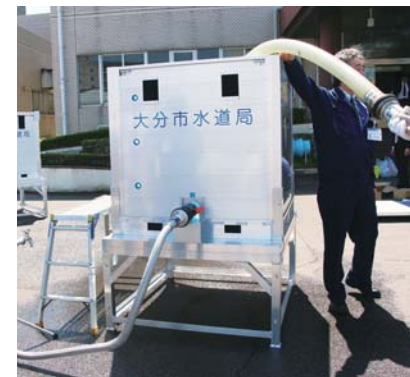
応急給水資機材（仮設給水コンテナ）

災害時に迅速かつ確かな応急給水が行えるよう給水車の配備や、給水拠点等を考慮した応急給水資機材の確保、備蓄のさらなる強化を図っている。また、災害時には避難所・基幹病院等重要施設への優先的な応急給水に努めることにしている。

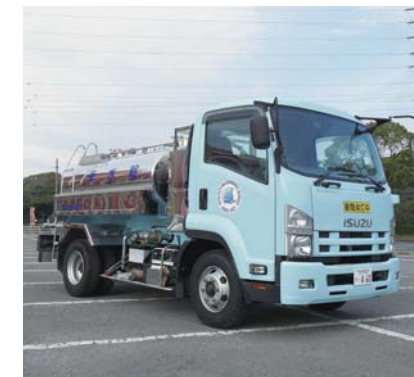
給水車（飲料水3,600ℓ積載）
